# 船舶事故調査報告書

令和7年8月27日  
運輸安全委員会（海事専門部会）議決

| 事故の概要 | 貨物船第8愛翔 <sup>あいしょう</sup> は、北北東進中、定置網に乗り揚げた。 |

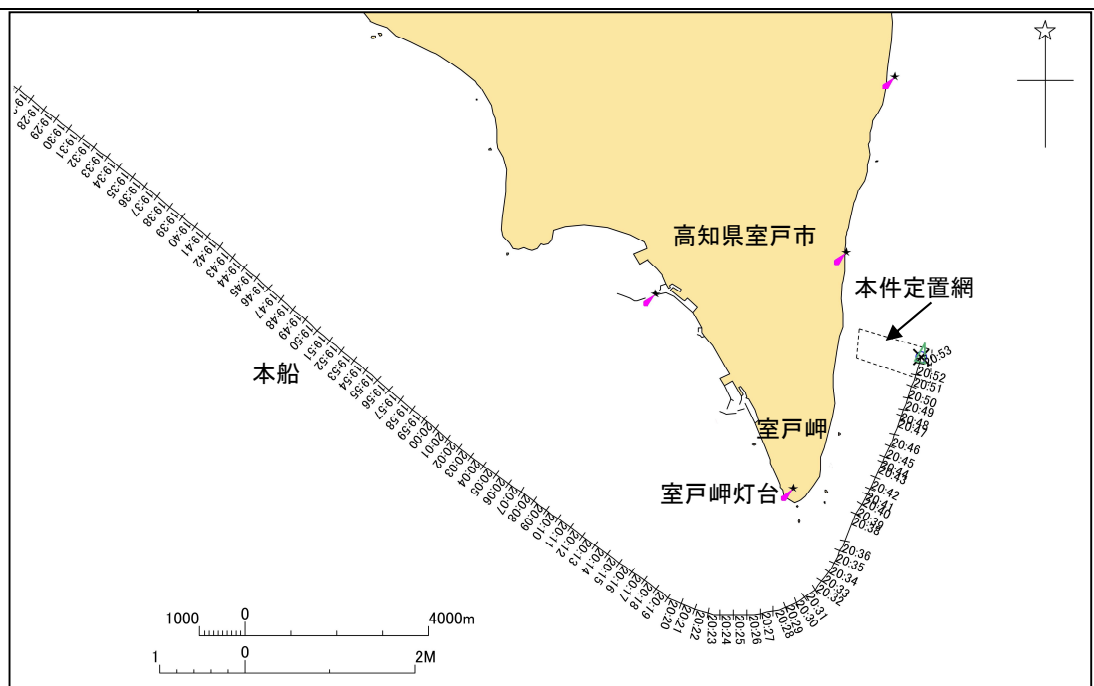
図1 航行経路図

| 事故の経過 | <p>本船は、船長ほか3人が乗り組み、空倉状態で、船首約1.2m、船尾約2.6mの喫水で高知県高知市高知港を出航し、兵庫県姫路市の造船所で本船の発電機の修理を行う目的で、室戸岬西方沖を約11ノットの対地速力で自動操舵により南東進していた。</p> <p>船長は、出港操船に引き続いて単独の船橋当直につき、6Mレンジとしたレーダー及びGPSプロッターを作動させ、本船が室戸岬南方沖を東進中、北東風が強く波が高くなってきたので、レーダーを3Mレンジとし、手動操舵に切り替え、室戸岬北東方沖を陸岸から約1M離して航行させることとした。</p> <p>船長は、室戸岬北東方沖を北北東進中、乗り揚げたような振動を感じたので、主機を危急停止させてウイングに出て周囲を見たところ、海面にワイヤを認め、本船が定置網（以下「本件定置網」という。）に進入して乗り揚げたことを知った。</p> <p>船長は、海上保安庁、船舶所有者等に本事故の発生を通報した。</p> <p>本船は、来援したサルベージ会社のダイバーにより、プロペラ等に巻き付いていたロープの撤去作業及び喫水線下の損傷状況の調査がそれぞれ行われた後、同サルベージ会社所属船により姫路市の造船所にえい航された。</p> <p>（図1 参照）</p> |

| 分析 | <p>本船は、室戸岬北東方沖を北北東進中、船長が、航行予定海域の水路調査を十分に行っていなかったことから、本件定置網が敷設されていることに気付かず、本件定置網に乗り揚げたものと考えられる。</p> <p>船長は、陸岸から約1M離して航行すれば、定置網が敷設されていても航行に支障がないと思っていたことから、航行予定海域の水路調査を十分に行わなかったものと考えられる。</p> <p>船長は、GPSプロッターの画面の輝度を下げていたことから、本件定置網の存在を認知しなかったものと考えられる。</p> <p>船長は、波高約2.0～2.5mの影響を受ける状況下、海面反射の抑制のためにSTCを調整していたことから、レーダー画面で定置網の浮子等を探知することができなかった可能性があると考えられる。</p> |
| 原因 | <p>本事故は、夜間、本船が、室戸岬北東方沖を北北東進中、船長が、航行予定海域の水路調査を十分に行っていなかったため、本件定置網が敷設されていることに気付かず、本件定置網に乗り揚げたものと考えられる。</p> |

| 再発防止策 | <p>今後の同種事故等の再発防止に役立つ事項として、次のことが考えられる。</p> <ul style="list-style-type: none"> <li>・ 船長は、事前に航行予定海域における定置網の敷設場所を含めて海しる等により水路調査を十分に行うこと。</li> <li>・ 船橋当直者は、夜間、全ての航海計器を活用して操船に当たること。</li> <li>・ 船長は、波浪の影響を受ける場合でも、小物標を消すことがないよう、レーダーの海面反射抑制機能を適切に調整すること。</li> </ul> |
