船舶事故調査報告書

令和7年8月27日

運輸安全委員会（海事専門部会）議決

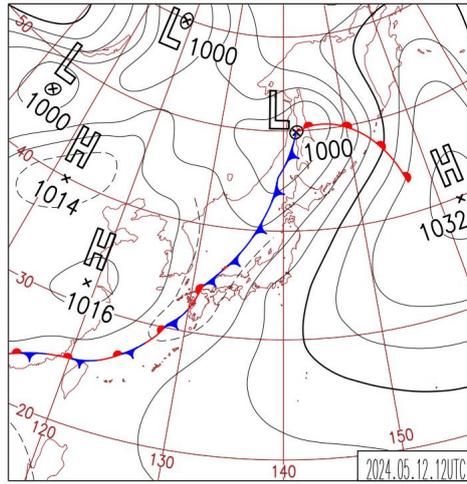
図1 令和6年5月12日21時の天気図
(気象庁ウェブサイトから引用)

事故種類	衝突（棧橋）
発生日時	令和6年5月12日 20時43分頃
発生場所	北海道函館湾太平洋セメントシーバース第2バース 函館港外太平洋セメントシーバース灯から真方位314°700m 付近 (概位 北緯41°48.4′ 東経140°38.9′)
事故の概要	セメント運搬船パシフィックドリームは、離棧作業中、棧橋に衝突した。
事故調査の経過	令和6年9月20日、主管調査官（函館事務所）を指名 原因関係者から意見聴取手続実施済
事実情報 船種船名、総トン数 船舶番号、船舶所有者等	セメント運搬船 パシフィックドリーム、5,082トン 142178、イースタンマリンシステム株式会社、東海運株式会社（運航者）
乗組員等に関する情報	船長、三級（航海）
負傷者	なし
損傷	本船 右舷船首部ハンドレールに曲損等 棧橋 第2バース構造物に損傷
気象・海象	気象：天気 曇り、風向 南南西、風力 8 海象：波高 約1.0m
事故の経過	本船は、船長ほか10人が乗り組み、第2バースに船首を北西に向けて右舷着けした状態で揚げ荷役を終え、風速約10～13m/sの西南西風が吹く状況下、20時30分頃に離棧作業を開始した。 船長は、離棧作業を開始するのに先立ち、寒冷前線が通過することを知っていたので、複数の気象情報を確認した上で、運航者が定めたタグボートの使用基準である風速15m/s以上の風は吹かないと考え、ふだんどおりの操船で離棧できると判断し、タグボートの手配を行っていなかった。（図1参照）

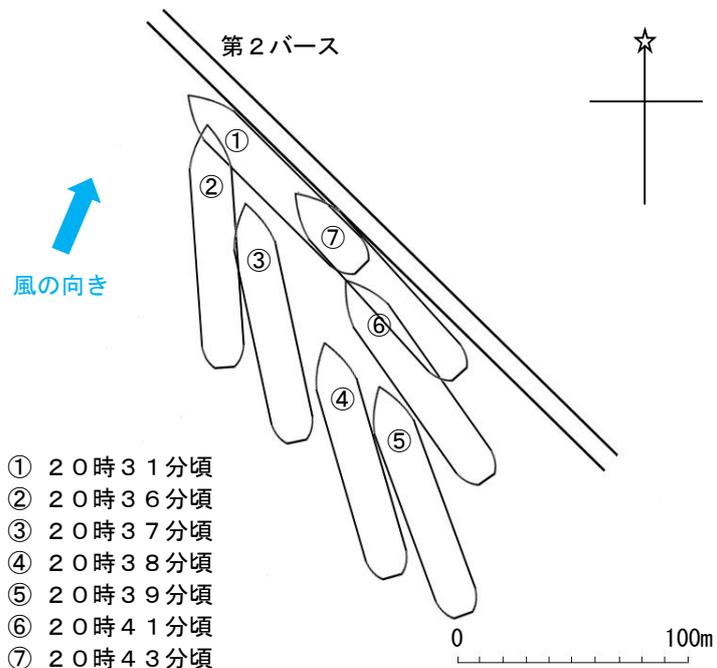
図2 事故発生経過概略図

船長は、右舷ウイングで操船指揮をとり、甲板員を手動操舵に当たらせ、右舵70°を取って主機を微速力前進とし、バウスラスター（推力約10t）を併用して船尾を第2バースから約70m離れた後、舵を中央として主機を半速力後進とした。

本船は、後進中、風向が南寄りに変わるとともに、風速が約15～21m/sに増勢したことで北方に圧流された。

本船は、船長が、バウスラスターを左舷方向一杯に使用し、主機を全速力後進としたものの、右舷船首部が第2バースに衝突した。(図2参照)

<p>する状況下、船長が、第2バースからの離棧に際し、タグボートを使用しなかったことから、風速約15～21m/sの南南西に変化した風を左舷船尾方に受けて船体が北方に圧流され、右舷船首部が第2バースに衝突したものと考えられる。</p> <p>船長は、複数の気象情報を確認した上で、本船におけるタグボートの使用基準である風速15m/s以上の風は吹かないと考え、ふだんどおりの操船で離棧できると判断したことから、タグボートの手配を行っていなかったものと考えられる。</p>
原因	<p>本事故は、夜間、本船が、風速約10～13m/sの西南西風が吹き、寒冷前線が通過する状況下、船長が、第2バースからの離棧に際し、タグボートを使用しなかったため、風速約15～21m/sの南南西に変化した風を左舷船尾方に受けて船体が北方に圧流され、右舷船首部が第2バースに衝突したものと考えられる。</p>
再発防止策	<p>今後の同種事故等の再発防止に役立つ事項として、次のことが考えられる。</p> <ul style="list-style-type: none"> ・ 船長は、寒冷前線が通過する状況下で離棧作業を行う場合、風向が変化したり風勢が増したりすることがあることを考慮し、タグボートを積極的に使用すること。
