船舶事故調査報告書

令和7年8月27日

運輸安全委員会（海事専門部会）議決

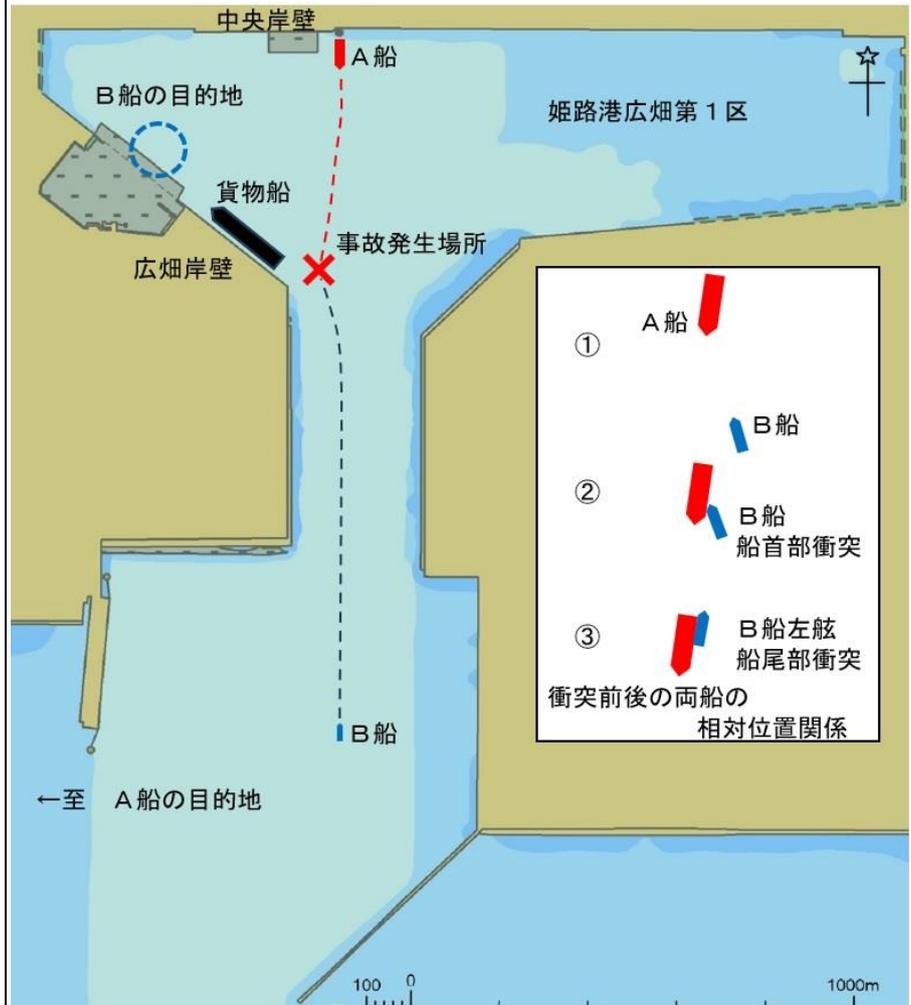
図1 事故発生経過概略図

船長Aは、B船の動静監視を続けていたところ、両船の距離が約100mとなって衝突の危険を感じ、スロットルレバーを操作して一旦減速したものの、B船に減速する様子がなかった。

船長Aは、増速してB船の船首方を通過しようと思い、再びスロットルレバーを操作して約7knに増速したものの、A船の左舷中央部とB船の船首部及び左舷船尾部とが衝突した。

<p><b>再発防止策</b></p>	<p>今後の同種事故等の再発防止に役立つ事項として、次のことが考えられる。</p> <ul style="list-style-type: none"> <li>・ 船長は、接近する他船を認めた場合、他船が自船に気付いていない可能性を考慮し、余裕のある時期に注意喚起信号や警告信号を行い、更に他船が接近する場合は、減速したり変針したりするなど、避航動作を採ること。</li> <li>・ 船長は、特定の方向のみに意識を向けることなく、常時周囲の適</li> </ul>

切な見張りを行うこと。

- ・ 船長は、複数の乗組員がいる場合は、見張りの補助に当たらせることが望ましい。
