# 船舶事故調査報告書

令和7年8月27日

| 事故種類 | 衝突（岸壁） |
| 事故の概要 | 貨物船 <sup>ファイテムシー フリーダム</sup> VIMC FREEDOMは、着岸作業中、岸壁に衝突した。 |

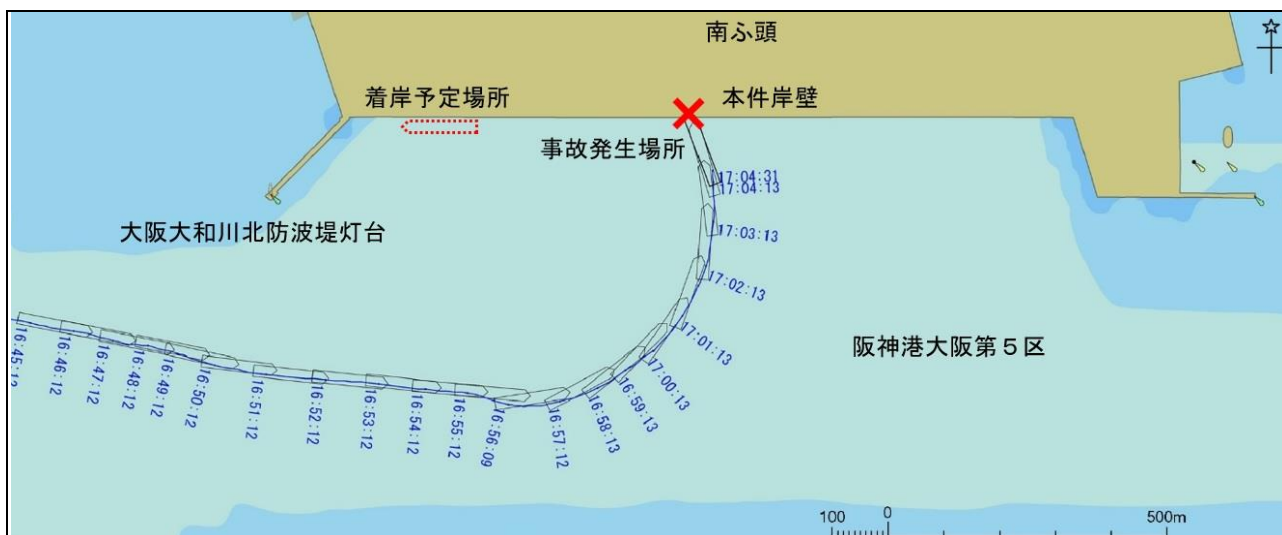
図 1 航行経路図

船長は、本船を左舵 $30^{\circ}$ で東進の状態から北東進とし、左舵 $10^{\circ}$ まで戻して北進とし、本件岸壁に接近した後、船首端から本件岸壁まで $200\text{m}$ となった地点で再び左舵 $30^{\circ}$ で北西進とし、タグボートに本船の左舷側を押させて、右舷着けすることとした。

船長は、本船が着岸予定場所の南南東方沖 $500\text{m}$ 付近に達した頃、甲板手に左舵 $30^{\circ}$ を指示して左転を始め、着岸予定場所の南東方沖 $500\text{m}$ 付近で、甲板手に左舵 $10^{\circ}$ を指示するとともに航海士に機関停止を指示し、本船を対地速力約 $2\sim3$ ノット(kn)の前進行きあしで北進させ始めた。

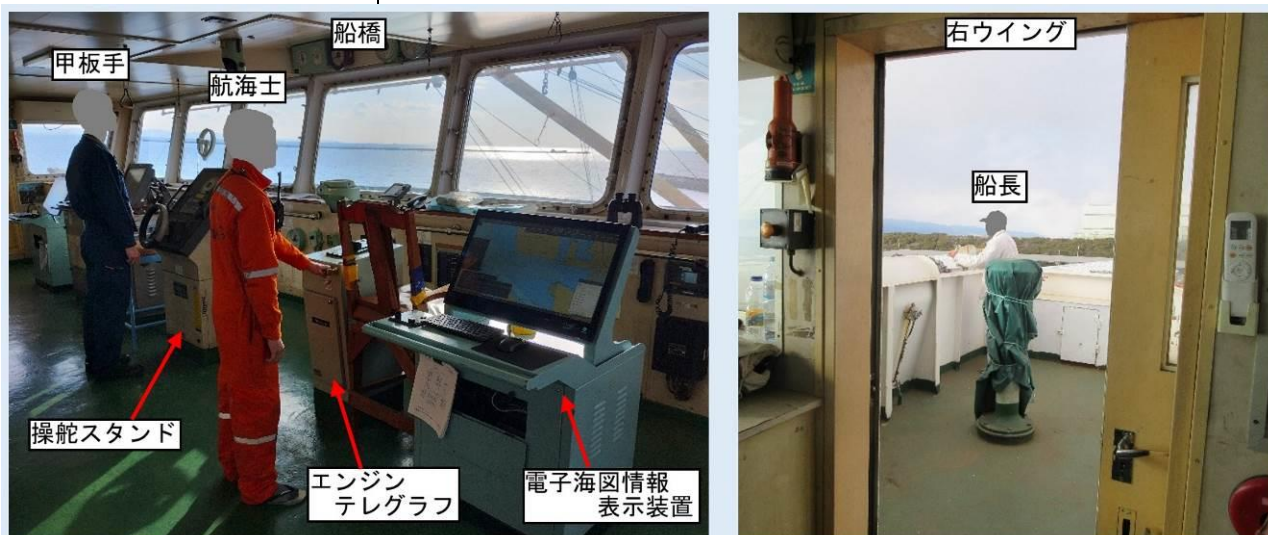
写真 1 乗組員の配置場所

| 事故の経過 | <p>本船は、船長ほか21人（全員ベトナム社会主義共和国籍）が乗り組み、空船の状態で、阪神港大阪第5区に所在する南ふ頭J岸壁（以下「本件岸壁」という。）に右舷着けする目的で、左舷船尾方にタグラインを取ってタグボート1隻を伴走させ、本件岸壁南方沖を東進していた。</p> <p>船長は、航海士を船橋での見張り及びエンジンテレグラフによる機関操作に、甲板手を操舵スタンドによる操舵に当たらせながら操船指揮をとり、本件岸壁が近づいてきたので、自身は本船と本件岸壁との距離を目視で確認できるよう船橋内から右ウイングに移動した。</p> <p>（図1、写真1 参照）</p> |
