船舶事故調査報告書

令和7年8月27日
運輸安全委員会（海事専門部会）議決

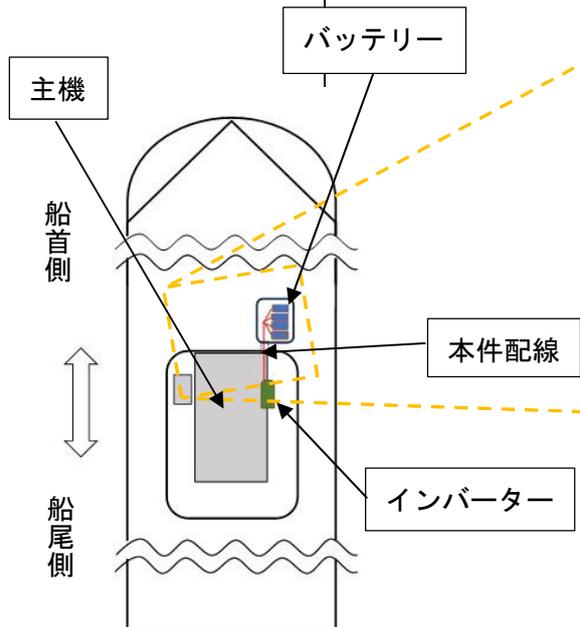
図1 機関室配置(概略)

事故種類	火災
発生日時	令和6年4月14日 10時00分頃
発生場所	広島県呉市倉橋島南西方沖 西五番之碇灯標から真方位037° 1.2海里（M）付近 （概位 北緯34° 04.9′ 東経132° 27.3′）
事故の概要	プレジャーボートCredo2は、漂流中、機関室で火災が発生した。
事故調査の経過	令和6年8月8日、主管調査官（広島事務所）を指名 原因関係者から意見聴取手続実施済
事実情報 船種船名、総トン数 船舶番号、船舶所有者等	プレジャーボート Credo2、4.3トン 270-41217 広島、株式会社エスライン ディーゼル機関、船内機、387.6kW、平成8年10月進水、使用燃料軽油
乗組員等に関する情報	船長、二級小型・特定
負傷者	なし
損傷	機関室等に焼損
気象・海象	気象：天気 晴れ、風向 西南西、風力 2、視界 良好 海象：海上 平穏
事故の経過	<p>本船は、船長が1人で乗り組み、知人4人（以下「同乗者」という。）を乗せ、主機を中立として漂流し、船長及び同乗者は釣りの準備をしていた。</p> <p>船長は、機関室から黒煙が出ていたので、機関室のハッチを開けて確認したところ、大量の黒煙が噴出し、機関室船首側に火炎が上がっているのを認めた。</p> <p>船長は、同乗者と機関室に設置されていた持運び式消火器及びバケツで消火を行ったものの、消火することができなかった。</p> <p>船長は、拡声器で近くの小型船舶に救助を要請した後、118番通報を行った。</p> <p>船長及び同乗者は小型船舶に救助された。</p> <p>本船は、来援した巡視船艇により消火された後、えい航されて広島県江田島市大柿町のマリーナに到着した。</p> <p>消防署によれば、本船は、機関室の一部等に損傷を生じたが、機関室船首側のバッテリーは、焼損していなかった。</p> <p>バッテリーとインバーター*1を繋ぐ配線（以下「本件配線」という。）は、主機Vベルトのプーリー上部付近で断線していた。</p>

本件配線には、短絡痕*2が認められ、その被覆が溶融していた。(図1、写真1、写真2参照)

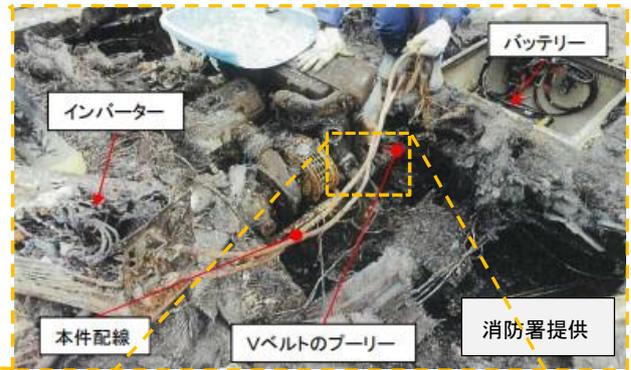
写真1 本件配線付近

消防署は、機関室船首側にあった本件配線が、何らかの要因により短絡したことで、その火花が被覆に着火し出火に至ったと判定した。

<p>分析</p>	<p>本船は、漂流中、機関室船首側にあった本件配線が短絡したことから、その火花が被覆に着火して出火したものと考えられるが、船長から必要な情報が得られなかったことから、本件配線の状態及び短絡に至った状況を明らかにすることができなかった。</p>
<p>原因</p>	<p>本事故は、本船が、漂流中、機関室船首側にあった本件配線が短絡したため、その火花が被覆に着火して出火したことにより発生したも</p>

のと考えられる。
再発防止策	<p>今後の同種事故等の再発防止に役立つ事項として、次のことが考えられる。</p> <ul style="list-style-type: none"> ・ 小型船舶の船長は、船内の電気配線及び電気機器の定期的な絶縁抵抗の測定と同値が低下していた場合、電気配線等の交換を実施すること。 ・ 小型船舶の船長は、発航前検査において電気配線及び電気機器の点検を行うこと。

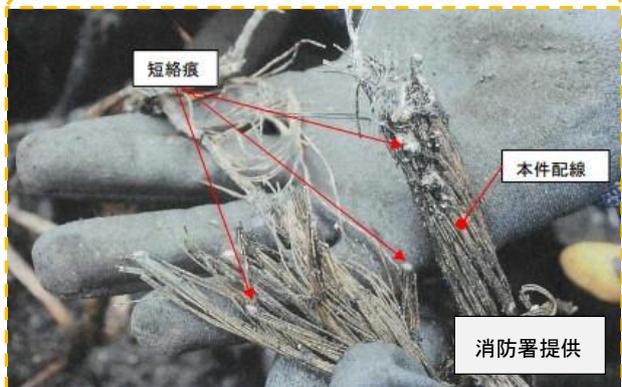
写真2 短絡痕

*2 「短絡痕」とは、導線同士が接触した際、短絡(ショート)が発生し、その部位にできる球形の痕をいい、この現象は、通電していたことを立証でき、火災となった要因を探索する手掛かりとなる。
