船舶事故調査報告書

令和7年8月27日
運輸安全委員会（海事専門部会）議決

事故種類	火災
発生日時	令和6年7月4日 22時55分頃
発生場所	山口県上関町祝島南方沖 ホウジロ灯台から真方位311° 1.7海里（M）付近 （概位 北緯33° 45.1′ 東経131° 59.3′）
事故の概要	貨物船松星丸は、航行中、機関室で火災が発生した。
事故調査の経過	令和6年8月22日、主管調査官（広島事務所）を指名 原因関係者から意見聴取手続実施済
事実情報	
船種船名、総トン数	貨物船 松星丸、499トン
船舶番号、船舶所有者等	143805、松田海運株式会社
乗組員等に関する情報	船長、四級（航海） 機関長、四級（機関）（履歴限定、機関限定）
負傷者	なし
損傷	主機の一部、機関室上部及び機関室側壁表面に焼損
気象・海象	気象：天気 曇り、風向 北西、風力 1、視界 良好 海象：海上 平穏
事故の経過	本船は、船長及び機関長ほか3人が乗り組み、ビレット*1約1,400tを積載し、山口県宇部港を出港し、揚げ荷の目的で阪神港大阪区に向け、平郡水道の推薦航路に沿って約12ノットの対地速度で航行していた。（図1参照）

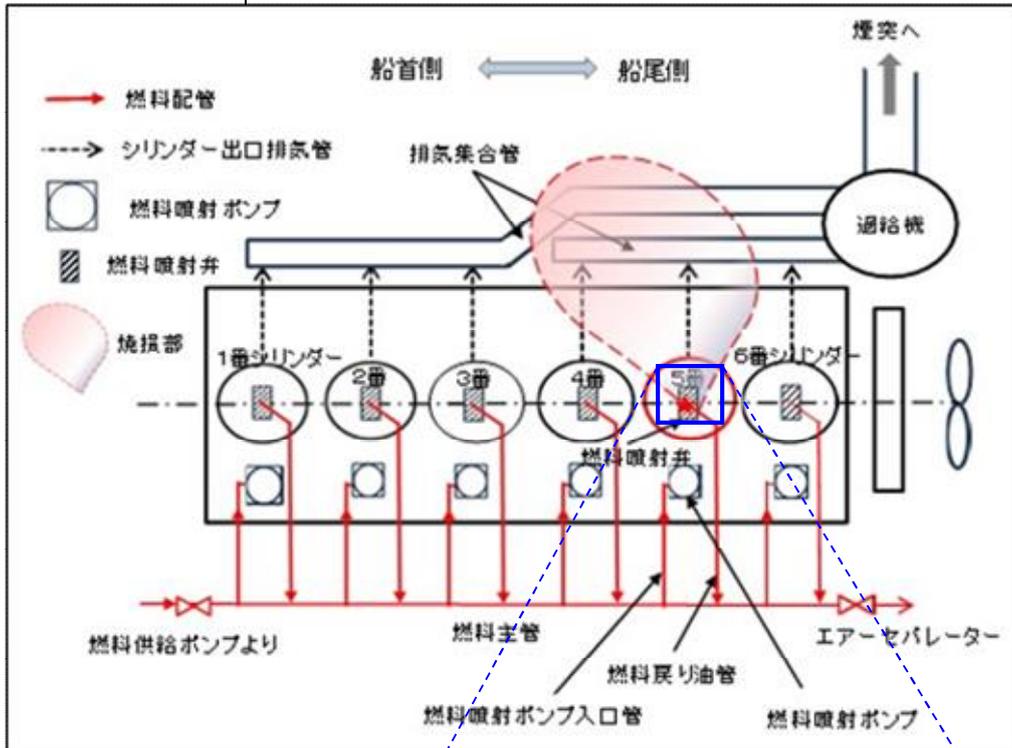
図2 概略図（燃料油系統及び焼損部）

機関長は、火炎が上がっていた付近を点検したところ、主機5番シリンダー上部に組み付けられている燃料噴射弁と同弁からの燃料戻り油管を接続していたユニオンボルト*2（以下「本件ボルト」という。）が緩んでいることを認めた。（図2、写真1、図3参照）

機関長は、主機の振動で本件ボルトが緩み、噴出した燃料油が付近の排気管高温部に飛散して、出火したと推測した。

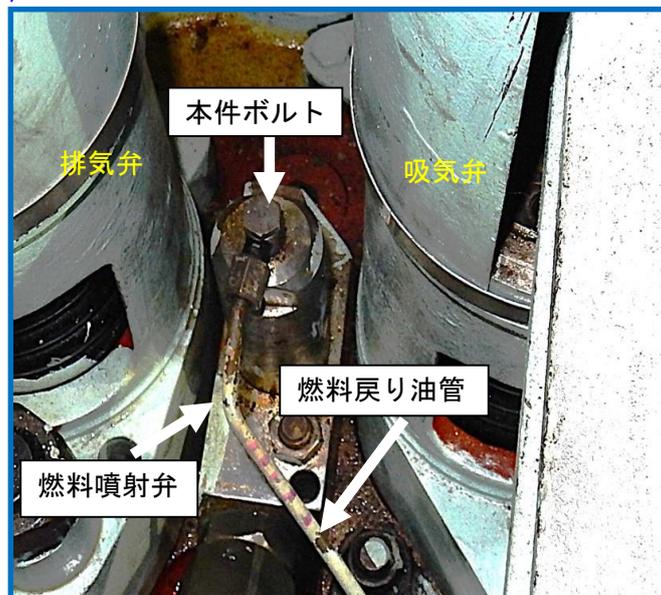
写真1 本件ボルト及び燃料戻り油管（シリンダーヘッド）

機関長は、火災発生前の見回り時に本件ボルトの目視点検を行っていたが、燃料油の漏れがなかったため緩みには気付かなかった。

本船は、航行中、機関長が、機関室の見回り時に本件ボルトの点検を行っていなかったことから、緩みに気付かず、本件ボルトから噴出した燃料油が排気管高温部に飛散して、出火したものと考えられる。

本事故は、本船が航行中、機関長が、機関室の見回り時に本件ボルトの点検を行っていなかったため、緩みに気付かず、本件ボルトから噴出した燃料油が排気管の高温部に飛散して、出火したことにより発生したものと考えられる。

- ・機関部当直者は、定期的にテストハンマーで打検するなど、目視以外の方法により燃料戻り油管の締め付けに緩みがないことを確

<p>認すること。</p> <ul style="list-style-type: none">・ 機関長は、燃料戻り油管のボルトの緩みを早期に発見できるように、締め付け後に合いマーク^{*3}等を入れることが望ましい。
--	--

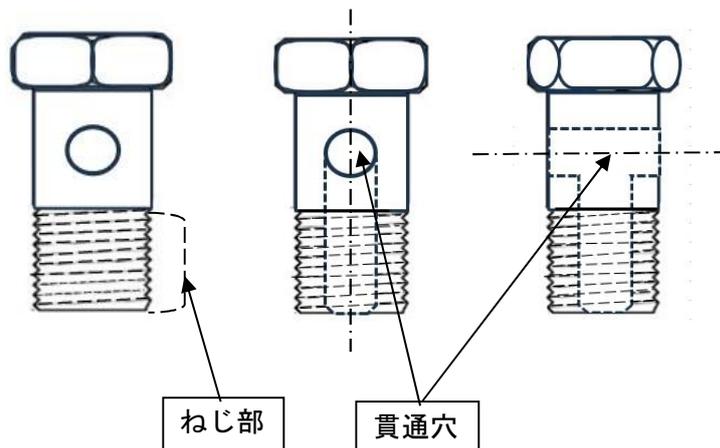
図3 本件ボルト概略図

機関長は、令和6年5月、主機燃料噴射弁整備作業（以下単に「整備作業」という。）の際、本件ボルトの取り外し、取付作業を行ったが、今まで本件ボルトが緩み、燃料油の漏えいや噴出がなかったため、増し締めやテストハンマーで打検する等の点検や確認を行ってなかった。

機関長は、整備作業後、振動で本件ボルトが緩み、燃料油が漏えいしたことや噴出したことがなかったことから、本件ボルトの点検を行ってなかったものと考えられる。
