船舶事故調査報告書

令和7年8月27日

運輸安全委員会（海事専門部会）議決

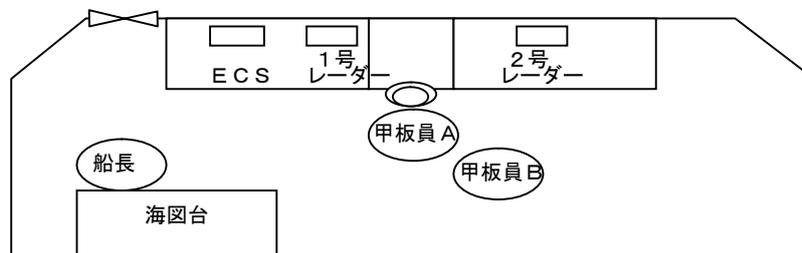
図1 操舵室の乗組員、機器配置

A船は、船長Aが操船に当たり、甲板員（以下「甲板員A」という。）が操舵につき、船橋の1号レーダーを4Mレンジ、ヘッドアップ及びオフセンターとし、2号レーダーを2Mレンジ、ヘッドアップとし、電子海図装置（ECS）に船舶自動識別装置（AIS）の情報を重畳表示していたが、レーダー映像には重畳していなかった。また、別の甲板員（以下「甲板員B」という。）が、甲板員Aの操舵の指導を行っていた。

船長Aは、ECSの画面の方が、レーダー画面より見やすかったので、ふだんから目視とECSを利用して見張りを行うことが多かった。

船長Aは、操舵室左舷後部の海図台付近に立ち、右舷船首方を向いて、目視とECSによりC船及びD船の動静の監視を続けた。

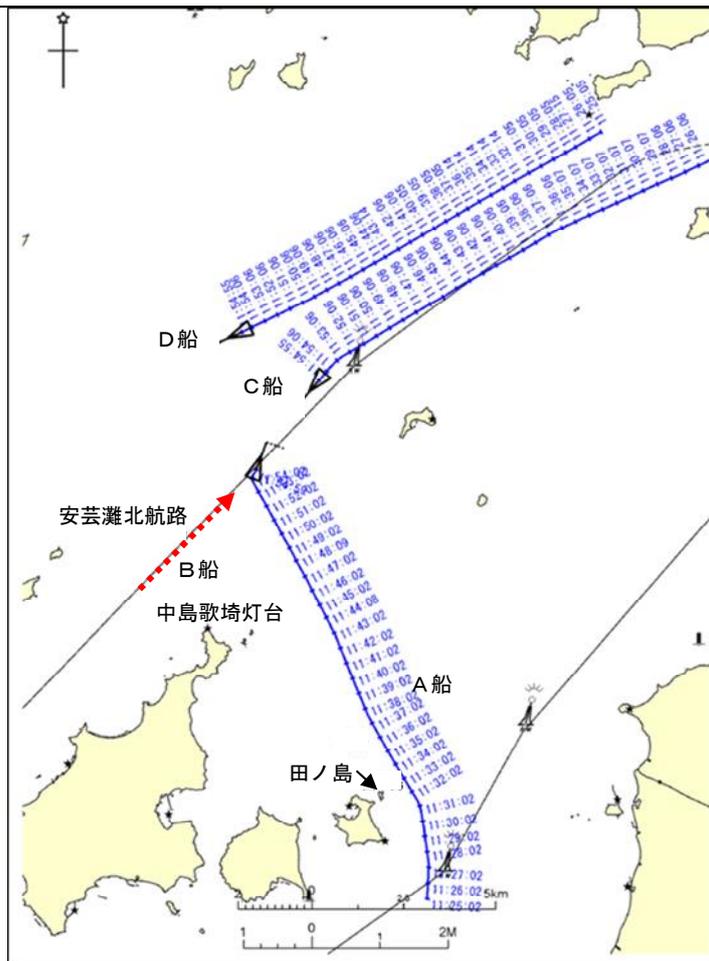
図2 A船、C船及びD船の航跡（A I Sデータ抜粋）
B船の推定航跡（口述による）

A船は、中島歌埼北方沖を約14ノット（kn）の速力（対地速力、以下同じ。）で北北西進中、11時53分頃、船長Aが、海図台の船首方の窓付近に移動したところ、左舷船首方にB船を認め、汽笛を吹鳴するとともに右舵を取り、主機を停止したが、11時54分頃、右転中に左舷船首部とB船の右舷中央部とが衝突した。（図2参照）

B船は、山口県上関町沖^{かみのせき}、松山市クダコ島沖を通過した後、安芸灘北航路に沿って約7knの速力で北東進した。

船長Bは、11時40分頃、右舷方にA船を認め、A船の針路及び速力から、B船に接近することはないと思い、船首方に体を向けた状
