## 船舶事故調査報告書

令和7年8月27日

運輸安全委員会（海事専門部会）議決

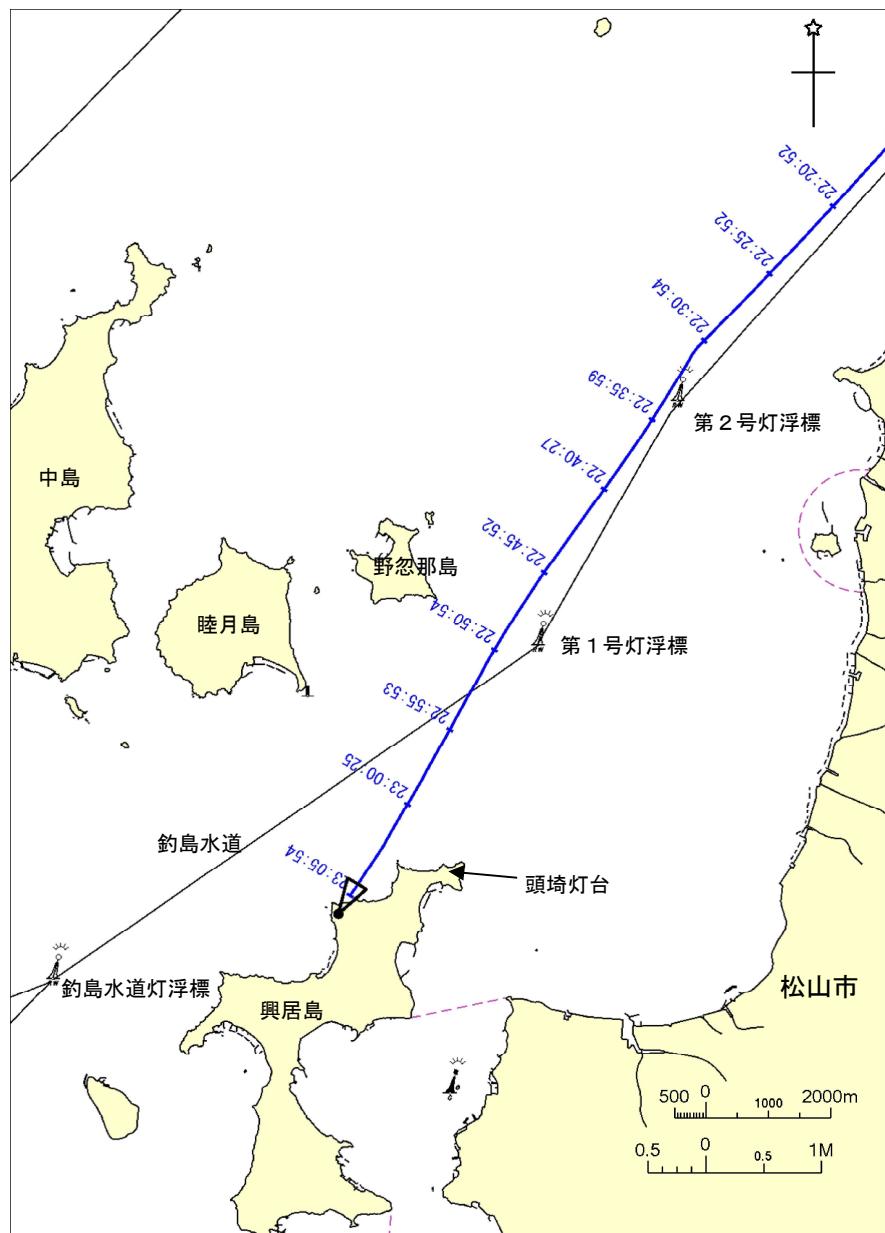
図1 航行経路図

本船は、転針予定場所を通過して航行を続け、興居島北岸に乗り揚げた。(図1参照)
