# 船舶事故調査報告書

| 事故種類 | 衝突（栈橋） |
| 発生日時 | 令和7年1月29日 10時04分頃 |
| 事故の概要 | 旅客船兼自動車渡船 翔洋丸は、着栈操船中、栈橋に衝突した。 |

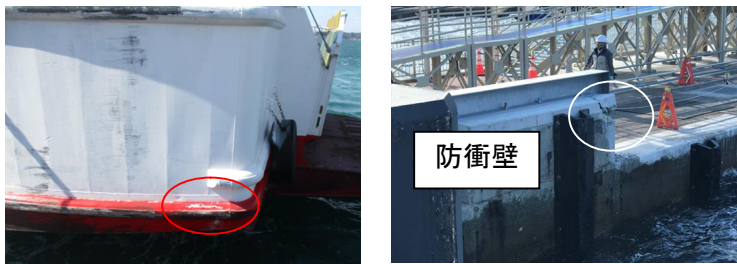
| 損傷 | 本船 左舷船尾部防舷材に擦過傷<br>栈橋 防衝壁のコンクリートに欠損<br>（写真2 参照）<br> |

本船が本件桟橋に接近した時は満潮であり、本件桟橋の北東端付近に設置された壁（防衝壁）の上の部分に本船の左舷船尾部防舷材が位置する状態となっていた。（写真 2 参照）

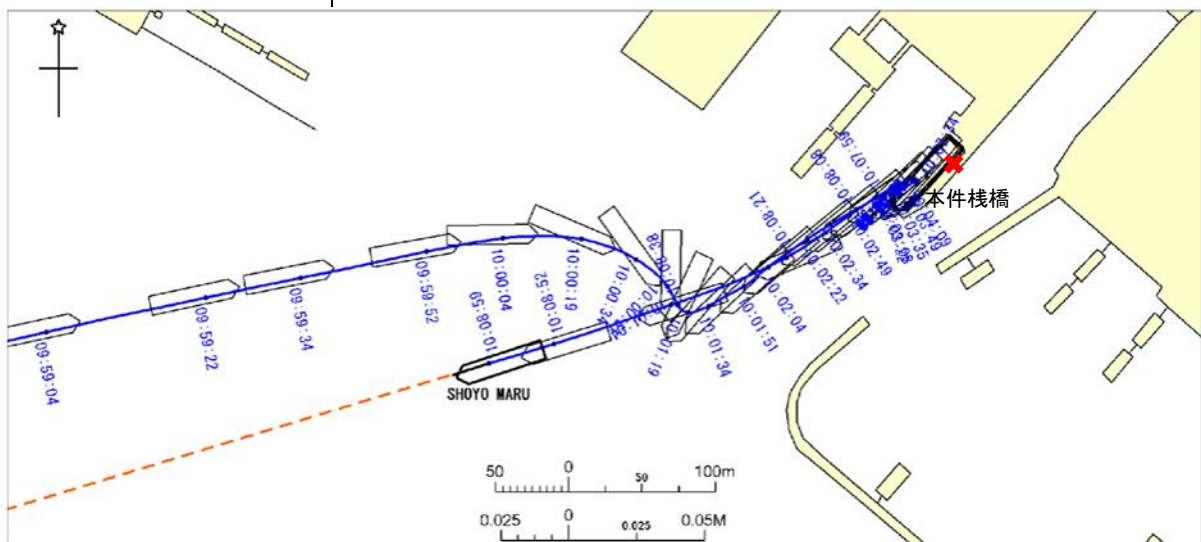
本船は、後進しながら左舷側が本件桟橋に接近し、左舷船尾部防舷材が防衝壁に近づいた際、急に強くなった西風により圧流されて、左舷船尾部防舷材が本件桟橋の防衝壁に衝突した。（図 1 参照）

| 分析 | <p>本船は、強風注意報が発表される中での着棧操船中、右舷から西風を受ける状況下、船長が左舷側を本件棧橋に徐々に接近させながら後進させたことから、急に強くなった西風により圧流され、左舷船尾部が本件棧橋に衝突したものと考えられる。</p> <p>船長は、本船の左舷船尾部防舷材が本件棧橋の防衝壁の上部に位置する状態であったが、問題なく着棧できる思い、ふだんどおり本件棧橋に沿って本船を後進させたものと考えられる。</p> |
| 原因 | <p>本事故は、本船が、強風注意報が発表される中での着棧操船中、右舷から西風を受ける状況下、船長がふだんどおり本件棧橋に沿って後進させたため、急に強くなった西風により東方に振れた左舷船尾部が本件棧橋に衝突したものと考えられる。</p> |

| 再発防止策 | <p>今後の同種事故等の再発防止に役立つ事項として、次のことが考えられる。</p> <ul style="list-style-type: none"> <li>・ 船長は、離着棧に当たり、風潮流の影響を慎重に見極め、丁寧な操船を行うこと。</li> </ul> |
