船舶事故調査報告書

令和7年8月27日
運輸安全委員会（海事専門部会）議決

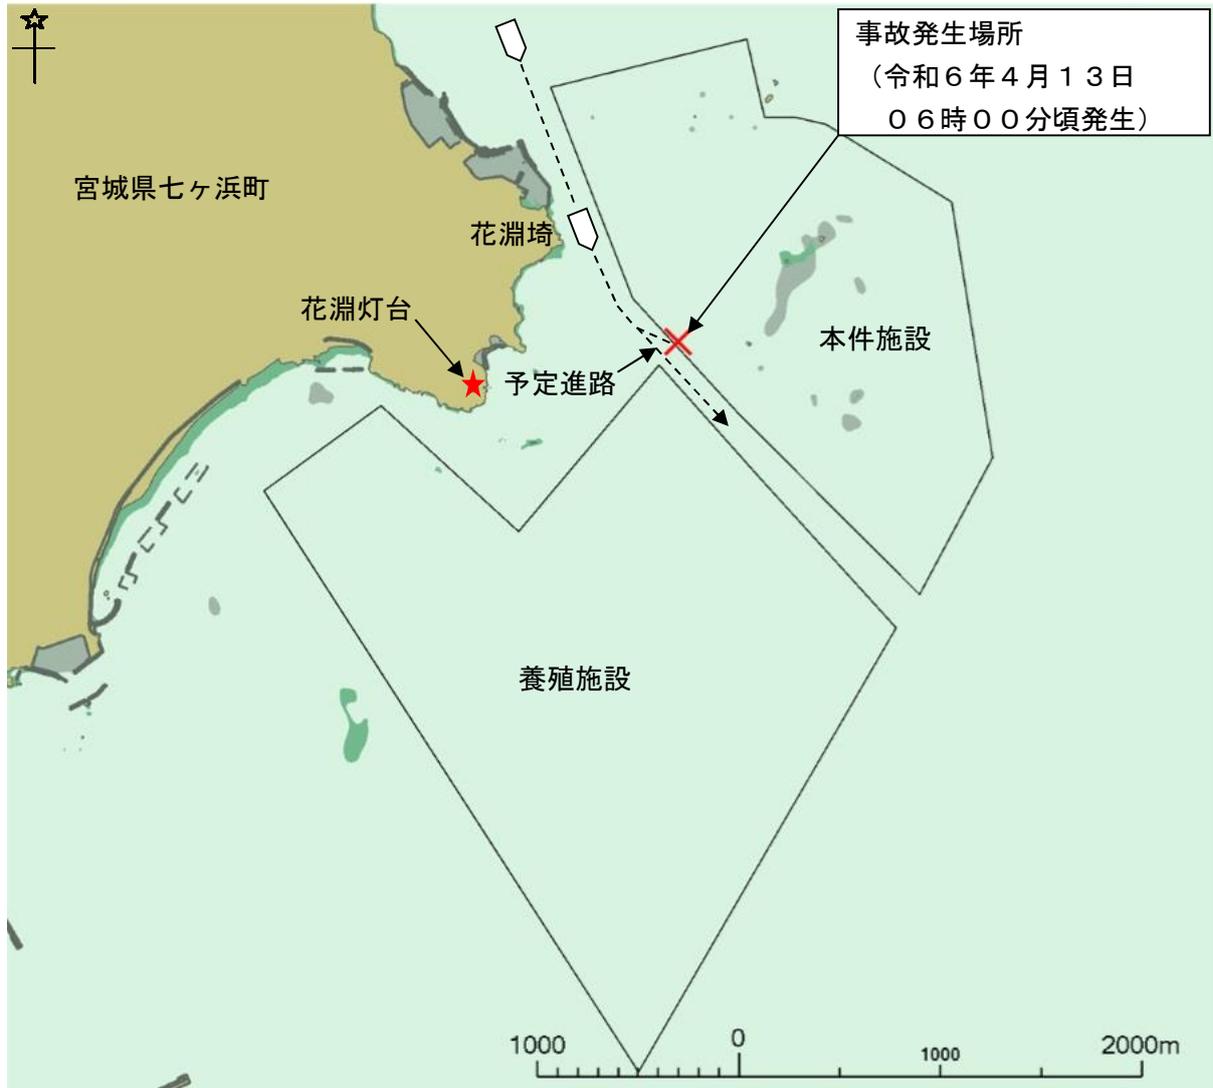
付図1 事故発生経過概略図

事故種類	養殖施設損傷
発生日時	令和6年4月13日 06時00分頃
発生場所	宮城県七ヶ浜町花淵埼南東方沖 花淵灯台から真方位079° 1,075m付近 (概位 北緯38° 17.8' 東経141° 05.8')
事故の概要	遊漁船 ^{きずみ} 希純丸は、航行中、養殖施設に進入し、同施設が損傷した。
事故調査の経過	令和6年4月30日、主管調査官（仙台事務所）を指名 原因関係者から意見聴取手続実施済
事実情報	
船種船名、総トン数	遊漁船 希純丸、5トン未満（長さ6.34m）
船舶番号、船舶所有者等	210-32703宮城、個人所有
乗組員等に関する情報	船長、一級小型・特定
負傷者	なし
損傷	本船 なし 養殖施設 ロープ等に破損
気象・海象	気象：天気 晴れ、風向 北北西、風力 2、視界 良好 海象：海上 平穏
事故の経過	<p>本船は、船長が1人で乗り組み、釣り客5人を乗せ、遊漁の目的で、宮城県岩沼市東方沖の釣り場に向けて、係留地を出航した。</p> <p>本船は、船長が単独で操船に当たり、GPSプロッターを作動させ、手動操舵により約12～13ノットの対地速力で花淵埼東方沖に設置されている‘宮城県知事から免許を受けた区第3411号と称する養殖施設’（以下「本件施設」という。）と別の養殖施設との間を航行していた。</p> <p>船長は、本船が南南東進中、本件施設の浮き球を船首至近に認め、減速したものの間に合わず、本船は本件施設に進入した。</p> <p>船長は、釣り客にけががないことと船体に浸水等がないことを確認した後、本船は、係留地に自力で帰航した。</p> <p>船長は、本事故前、GPSプロッターの画面に表示された過去の航跡を注意深く見ている間に無意識のうちに少し左舵を取ってしまい、本船が僅かに左転しながら本件施設に接近していることに気付かなかった。</p> <p>船長は、遊漁船業の適正化に関する法律（昭和63年法律第99号）に基づき、宮城県知事から遊漁船業者の登録を受け、自らを遊漁船業務主任者に選任して、遊漁船業を約5年以上営んでおり、事故発生場所付近の航行経験は豊富であった。</p> <p>（付図1 事故発生経過概略図 参照）</p>

<p>分析</p>	<p>本船は、花淵埼南東方沖を南南東進中、船長が、GPSプロッターの画面を見ることに意識を集中し、周囲の見張りを適切に行っていなかったことから、本船が僅かに左転しながら本件施設に向かって航行していることに気付くのが遅れ、本件施設に進入し、本件施設が損傷したものと考えられる。</p> <p>船長は、ふだんからGPSプロッターに記録された過去の航跡を参考にしながら航行していたことから、GPSプロッターの画面に表示されていた過去の航跡を見ることに意識を集中し、周囲の見張りを適切に行っていなかったものと考えられる。</p>
<p>原因</p>	<p>本事故は、本船が、花淵埼南東方沖を南南東進中、船長が、GPSプロッターの画面を見ることに意識を集中し、周囲の見張りを適切に行っていなかったため、本船が僅かに左転しながら本件施設に向かって航行していることに気付くのが遅れ、本件施設に進入したことにより発生したものと考えられる。</p>
<p>再発防止策</p>	<p>今後の同種事故等の再発防止に役立つ事項として、次のことが考えられる。</p> <ul style="list-style-type: none"> ・ 船長は、養殖施設など障害物の近くを航行する際は、特定の計器の画面を継続して見ないようにし、常時、周囲の見張りを適切に行うこと。
