船舶事故調査報告書

令和7年8月27日
運輸安全委員会（海事専門部会）議決

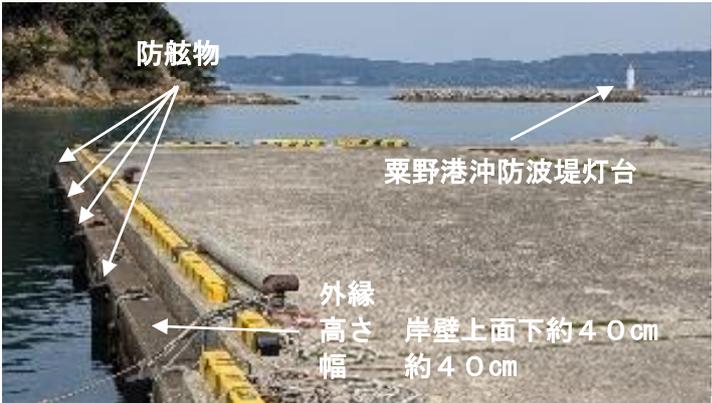
<p>写真1 本件岸壁（干潮時に撮影）</p> <p>船長は、本船を本件岸壁に係留した際、本船の左舷側下方に外縁及び防舷物があることに気付かなかった。</p> <p>船長は、本船に係留後、作業員3人と共に、本船に粟野港沖防波堤</p>

船長は、本船を本件岸壁に係留した際、ほぼ満潮時であり、海面が本件岸壁の上面とほぼ同じ高さとなっていたことから、本船の左舷側下方に外縁及び防舷物があることに気付かなかったものと考えられる。

- ・ 小型船舶の船長は、重量物を積載する場合、積載物の重量を確認するとともに、最大とう載人員を考慮し、積載重量及び乗船者数を制限すること。
- ・ 小型船舶の船長は、満潮時に水没する階段状の岸壁に着岸する際、船底が水面下の岸壁や防舷物に乗ることがないように注意すること。

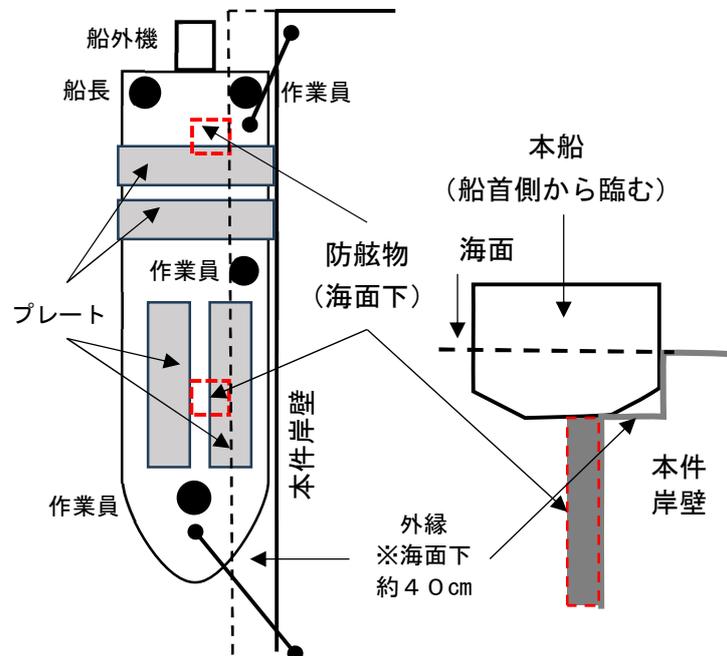
図1 本船の積載と着底の状況

船長は、積み作業中に本船の喫水を確認した際、乾舷に余裕があり、左右の傾斜もなく船体が安定していると思い、船体前部にプレートを船首尾方向に2列積載した後、船体後部にプレートの両端が舷外にはみ出す状態で船横方向に2列積載し、合計72枚のプレートを本船に積載した。

船長は、右舷船尾部に乗り組み、作業員3人が、船首部、左舷中央部及び左舷船尾部にそれぞれ分かれて乗り、後進で離岸を開始した。

本船は、離岸した直後、船体後部に積載したプレートが左舷側に荷崩れを起こし、左舷側に大きく傾斜して転覆した。

本船は、本件岸壁に係留中、船長がプレートを通り過ぎて離岸したことから、本件岸壁の外縁及び防舷物から船体が離れた際、プレートが荷崩れを起こして左舷側に大きく傾斜し、転覆したものと考えられる。

船長は、本船にプレートを積み込む作業を行っていた際、本船の左舷側が本件岸壁の外縁及び防舷物に乗っていることに気付かなかったことから、乾舷に余裕があると思い、過積載したものと考えられる。

本事故は、本船が、本件岸壁に係留中、船長が、本船の左舷側が本件岸壁の外縁及び防舷物に乗っていることに気付かないまま、積載するプレートの総重量を確認せずに過積載して離岸したため、本件岸壁の外縁及び防舷物から船体が離れた際、プレートが荷崩れを起こして左舷側に大きく傾斜し、転覆したものと考えられる。

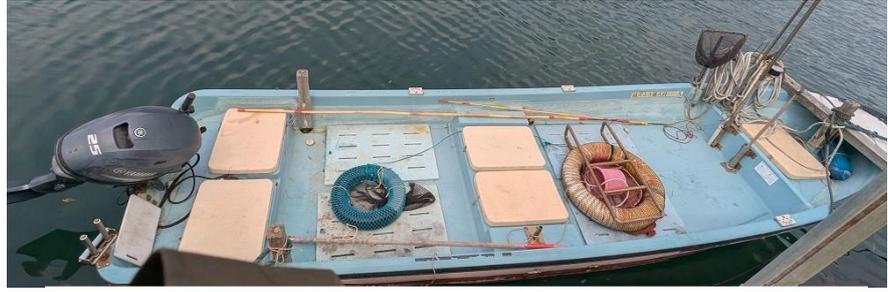
写真2 本船

プレートは1枚の重量が約11.7kgであり、総重量は約840kgであった。

本船の最大とう載人員は4人であった。(写真2参照)

船長は、本船の喫水及び左右の傾斜を確認しながら積み込み作業を行えば、安全に積み込み作業を行うことができると考えていたことから、事前に積載するプレートの総重量を確認せず、本船の最大とう載人員を考慮した積み込み作業を行わなかったものと考えられる。
