船舶事故調査報告書

令和7年8月27日

運輸安全委員会（海事専門部会）議決

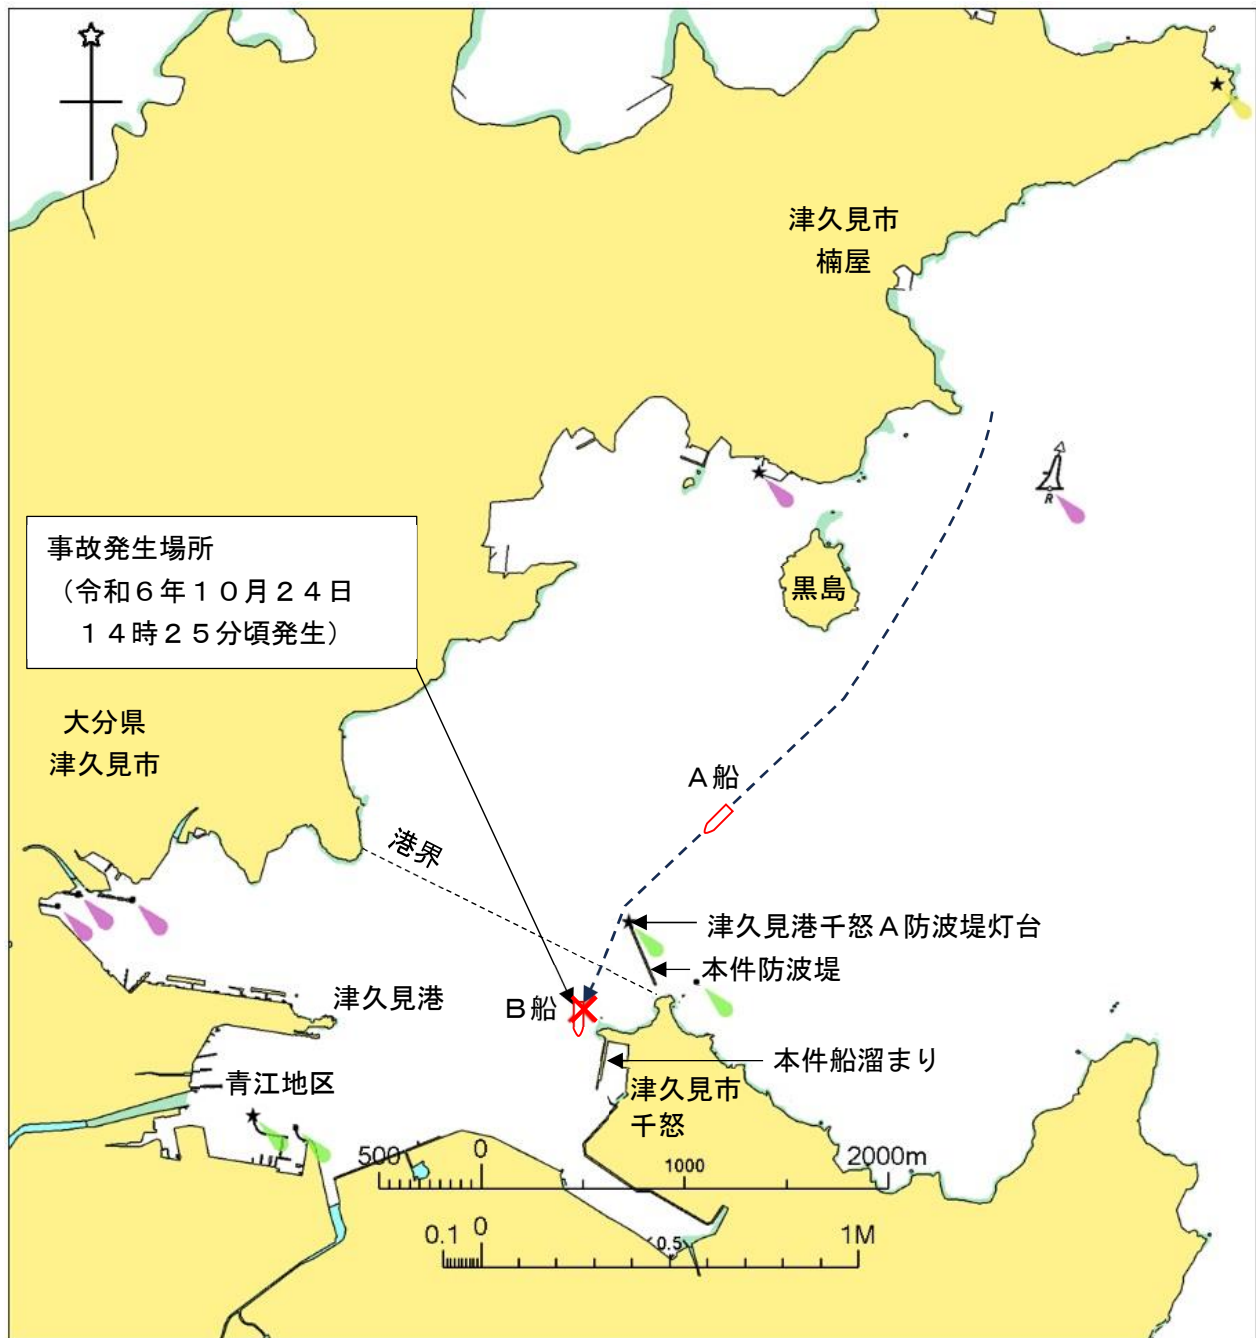
付図 1 事故発生経過概略図

事故種類	衝突
発生日時	令和6年10月24日 14時25分頃
発生場所	大分県津久見市津久見港 津久見港千怒A防波堤灯台から真方位208°480m付近 (概位 北緯33°05.0′ 東経131°52.9′)
事故の概要	漁船 颯丸は、南南西進中、また、交通船ひろしまは、船首を南方に向けて漂泊中、両船が衝突した。
事故調査の経過	令和6年11月12日、主管調査官（門司事務所）を指名 原因関係者から意見聴取手続実施済
事実情報 船種船名、総トン数 船舶番号、船舶所有者等	A 漁船 颯丸、2.8トン OT3-60521（漁船登録番号）、個人所有 B 交通船 ひろしま、0.7トン 281-41937広島、オーライン株式会社（A社）
乗組員等に関する情報	A 船長A、一級小型・特殊・特定 B 船長B、一級小型
負傷者	A なし B 軽傷 1人（乗船者）
損傷	A 船底に擦過傷、舵支柱に曲損 B 左舷後部ブルワーク及び右舷中央部ブルワークに破断、機関に濡損
気象・海象	気象：天気 曇り、風向 西、風力 2、視界 良好 海象：海上 平穏、潮汐 上げ潮の末期
事故の経過	A船は、船長Aが1人で乗り組み、津久見市楠屋沖で一本釣りの操業を終えた後、津久見市千怒に所在する船溜まり（以下「本件船溜まり」という。）に向けて帰航を開始した。 船長Aは、操舵室右舷側の椅子に腰を掛けた状態で、約13ノットの対地速力で手動操舵により、津久見港千怒A防波堤（以下「本件防波堤」という。）の北端沖に向けてA船を南西進させていた。 船長Aは、本件防波堤に近づいた頃、船首方に見えた「津久見港青江地区の岸壁に係留中の大型貨物船」（以下「本件貨物船」という。）を眺めながら、本件防波堤の北端沖で左舵を取りA船を南南西進させていたところ、強い衝撃を受けた。 船長Aは、主機を中立として操舵室から出て周囲を確認し、A船がB船の左舷船尾部から右舷中央部にかけて乗り揚げて停船し、B船が水船状態になっていることを認めた。 船長Aは、周囲の海面上にいたB船の3人をA船に引き上げ、A船

<p>を後進させてB船から離れた後、本事故の発生を118番通報し、所属する漁業協同組合に報告を行った。</p> <p>A船は、自力航行して本件船溜まりへ戻った。</p> <p>津久見港内で錨泊中の貨物船ひろしま（以下「母船」という。）に搭載されていたB船は、母船の乗組員である船長Bが1人で乗り組み、他の乗組員2人を乗せ、釣りの目的で出航した。</p> <p>B船は、本件船溜まり北西方沖で機関を中立として船首を南方に向け漂泊し、乗船者全員が釣りを開始した。</p> <p>船長Bは、本件防波堤の北端沖を左転してB船の方へ向け航行するA船を認めたが、航行中のA船が漂泊中のB船を避けると思い釣りを続けていた。</p> <p>船長Bは、A船が左舷船尾方約50mまで接近しても針路及び速力を変える様子がなかったので、衝突の危険を感じてA船に向かい大声を出して両手を振った直後、B船とA船とが衝突した。</p> <p>B船の乗船者全員が海に飛び込んだが、1人が衝突の衝撃により負傷し、後日、医療機関で受診した結果、^{けい}頸部等捻挫と診断された。</p> <p>B船は、A船が後進した際に転覆し、A船の所属漁業協同組合が手配した僚船により本件船溜まりにえい航された。</p> <p>B船は、音響信号装置を搭載していなかった。</p> <p>B船の乗船者は、全員、救命胴衣を着用していた。</p> <p>（付図1 事故発生経過概略図 参照）</p>
分析	<p>A船は、本件防波堤の北端沖を左転して南南西進中、船長Aが、右舷船首方の本件貨物船に意識を向けて前路の見張りを行っていなかったことから、前路で漂泊中のB船に気付かず、B船と衝突したものと考えられる。</p> <p>B船は、漂泊中、船長Bが、B船の方に向けて航行するA船を認めていたが、航行中のA船がB船を避けると思い、早期に衝突回避の措置を採らなかったことから、A船と衝突したものと考えられる。</p>
原因	<p>本事故は、A船が南南西進中、B船が漂泊中、船長Aが、右舷船首方の本件貨物船に意識を向けて前路の見張りを行っていなかったため、また、船長Bが、航行中のA船がB船を避けると思い、早期に衝突回避の措置を採らなかったため、両船が衝突したものと考えられる。</p>

再発防止策	<p>今後の同種事故等の再発防止に役立つ事項として、次のことが考えられる。</p> <ul style="list-style-type: none"> ・ 船長は、航行中、特定の対象に意識を向け過ぎず、常時、適切な見張りを行うこと。 ・ 小型船舶の船長は、漂泊中であっても接近する船舶があれば、動静監視を続け、衝突の危険を感じた場合、直ちに衝突回避のための措置を採ること。

・ 小型船舶の船長は、有効な音響による信号を行うことができる手段を備えておくことが望ましい。
