## 船舶事故調査報告書

令和7年8月27日

運輸安全委員会（海事専門部会）議決

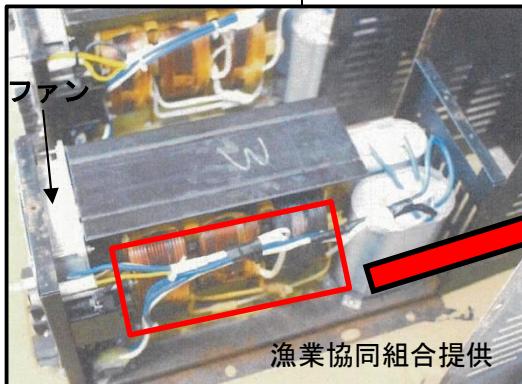
写真1 本件安定器

修理会社は、本件安定器の絶縁抵抗試験を年に1～2回行っていたので、本件安定器の配線の被覆の劣化によるものではなく、ファンの故障により、変圧器のコイルや鉄心の冷却ができず、過熱して焼損したものと推測した。

船長は、本件安定器を約10年間使用しており、ファンを交換したことがあったが、交換時期は不明であった。

分析	<p>本船は、漂泊して操業中、本件安定器の変圧器から出火したものと推定される。</p>
原因	<p>本事故は、本船が、漂泊して操業中、本件安定器の変圧器が過熱し、出火したことにより発生したものと推定される。</p>
再発防止策	<p>今後の同種事故等の再発防止に役立つ事項として、次のことが考えられる。</p> <ul style="list-style-type: none"> <li>・小型漁船の船長は、集魚灯用の安定器の整備記録を作成し、定期的に同安定器のファンの点検及び交換を行うことが望ましい。</li> </ul>
