## 船舶事故調査報告書

令和7年8月27日

運輸安全委員会（海事専門部会）議決

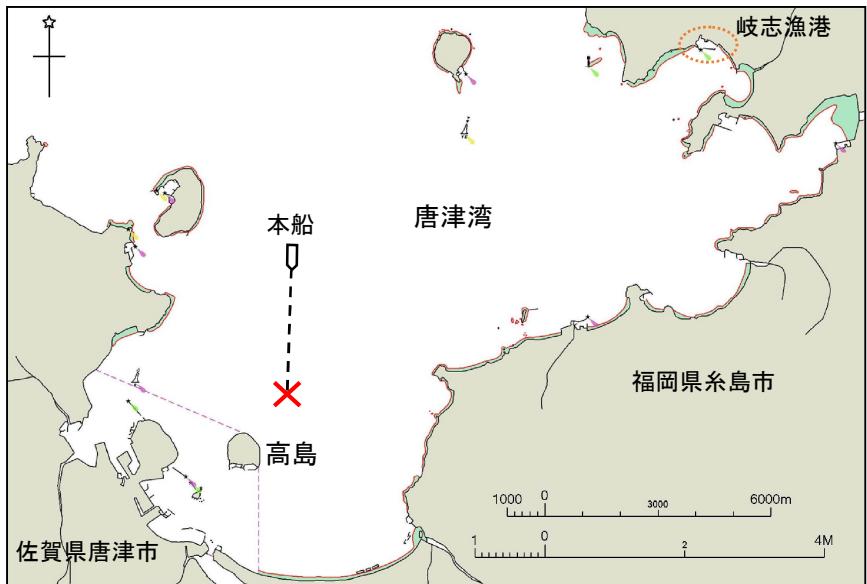
図1 事故発生経過概略図

で、プロペラに浮流物を巻き込んだと思って主機を停止した。  
(図1 参照)
