船舶事故調査報告書

令和7年8月27日
運輸安全委員会（海事専門部会）議決

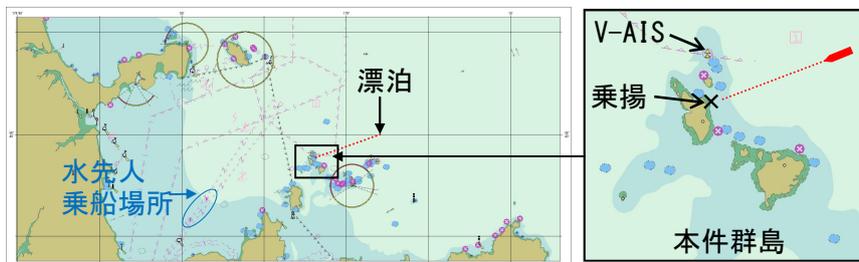
船長及び航海士は、本件群島の存在を知らなかった。

本船は、GPSプロッターを参照して針路を定めていたが、本船のGPSプロッターには、ニュージーランド周辺海域の電子参考図（民間企業が海図データを電子化したもの。海図として航海に使用することは認められていない。）がインストールされておらず、同海域では概略の海岸線のみが表示され、本件群島を含め小さな島々や等深線が表示されなかった。

本件群島には、灯光を発する航路標識がなかったが、本件群島北端にバーチャルAIS航路標識（V-AIS）*1による北方位標識が表示されるようになっていた。

図1 電子海図による表示
