船舶事故調査報告書

令和7年8月27日

運輸安全委員会（海事専門部会）議決

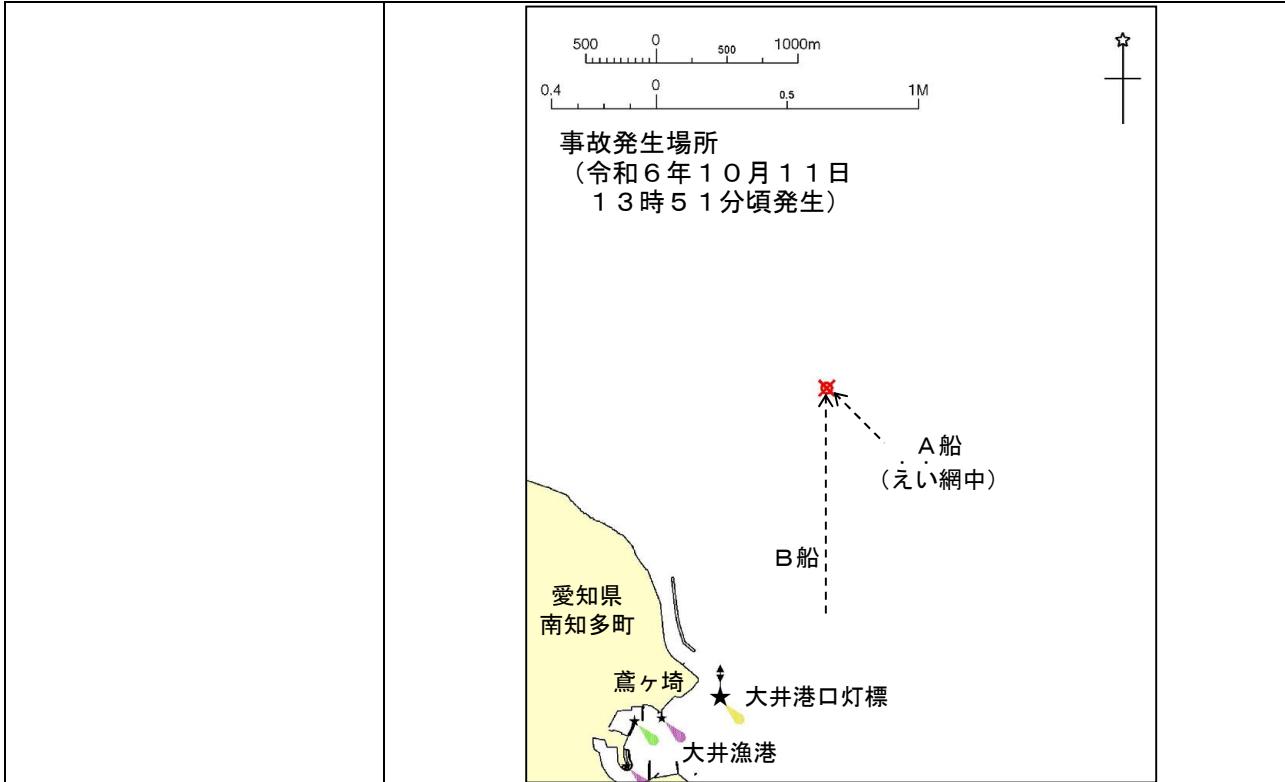
図1 事故発生経過概略図

事故種類	衝突
発生日時	令和6年10月11日 13時51分頃
発生場所	愛知県南知多町 ^{とび} 鳶ヶ崎北北東方沖 大井港口灯標から真方位 017° 1.3海里 (M) 付近 (概位 北緯 $34^{\circ} 44.6'$ 東経 $136^{\circ} 58.8'$)
事故の概要	漁船礼月丸は、えい網しながら北西進中、また、プレジャーボート ^{あやつき} SEA HAWKⅢは、北進中、両船が衝突した。
事故調査の経過	令和6年10月23日、主管調査官（横浜事務所）を指名 原因関係者から意見聴取手続実施済
事実情報	<p>船種船名、総トン数 A 漁船 礼月丸、9.7トン</p> <p>船舶番号、船舶所有者等 AC2-4307 (漁船登録番号)、個人所有 第240-47547号 (船舶検査済票の番号)</p> <p>B プレジャーボート SEA HAWKⅢ、4.3トン 240-55620 愛知、個人所有</p>
乗組員等に関する情報	<p>A 船長A、一級小型・特定</p> <p>B 船長B、一級小型・特殊・特定</p>
負傷者	なし
損傷	<p>A 左舷中央部外板に亀裂、操舵室区画の左舷側壁に破損等</p> <p>B 右舷船首部手すりに曲損</p>
気象・海象	<p>気象：天気 晴れ、風向 北西、風速 約5m/s、視界 良好</p> <p>海象：波高 約0.5m</p>
事故の経過	<p>A船は、船長Aほか1人が乗り組み、鳶ヶ崎北北東方沖において、漁ろう中であることを示す黒色鼓形形象物を掲げ、自動操舵により針路を北西方に向け、約5ノット (kn) の速力（対地速力、以下同じ。）で底引き網のえい網を行っていた。</p> <p>船長Aは、船尾甲板で、乗組員と共に腰を屈めた体勢で漁獲物の選別作業中、時折、周囲を見渡して見張りを行っていたところ、左舷船尾方からA船に接近するB船を視認し、衝突を避けようと操舵室に向かったものの間に合わず、A船の左舷中央部とB船の右舷船首部とが衝突した。</p> <p>(図1 参照)</p>

A船は、えい網しながら北西進中、船長Aが、船尾甲板で漁獲物の選別作業を行い、周囲の見張りを適切に行っていなかつたことから、左舷船尾方から接近するB船に気付くのが遅れ、B船に対して警告信号を行うなどの措置を採ることができず、B船と衝突したものと考えられる。

B船は、北進中、船長Bが、船尾甲板の左舷側で釣り具の片付けを行い、操舵室区画により死角となる右舷船首方の見張りを適切に行ていなかつたことから、えい網中のA船に気付かず、A船と衝突した

<p>ものと考えられる。</p> <p>船長Bは、航行の支障となる他船はいないと思っていたことから、操舵室を離れ、右舷船首方を見ることができない船尾甲板の左舷側で船首方及び左舷方のみの見張りを行っていたものと考えられる。</p>
原因	<p>本事故は、A船がえい網しながら北西進中、B船が北進中、船長Aが、船尾甲板で漁獲物の選別作業を行い、周囲の見張りを適切に行っていなかったため、B船と接近していることに気付くのが遅れ、また、船長Bが、船尾甲板の左舷側で釣り具の片付けを行い、操舵室区画により死角となる右舷船首方の見張りを適切に行っていなかったため、A船と接近していることに気付かず、両船が衝突したものと考えられる。</p>
再発防止策	<p>今後の同種事故等の再発防止に役立つ事項として、次のことが考えられる。</p> <ul style="list-style-type: none"> ・船長は、操船に意識を集中し、周囲の見張りを適切に行うこと。
