船舶事故調査報告書

令和7年8月27日
運輸安全委員会（海事専門部会）議決

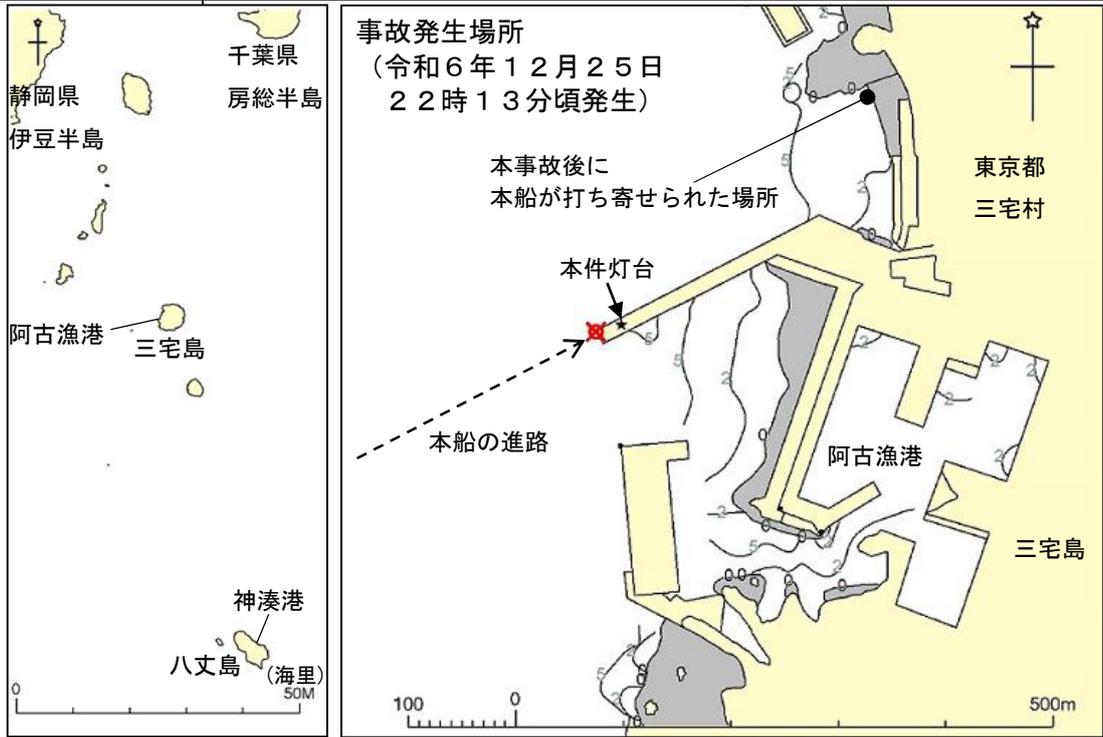
図1 事故発生場所概略図

船長は、船首部からの懐中電灯の明かりで阿古漁港北部から西南西方に延びる突堤（以下「本件突堤」という。）を視認できないまま操船を続けていたところ、本船の右舷船首が本件突堤の先端に衝突した。

本件突堤の先端は、本件灯台から西南西方約30mにあった。

本船は、阿古漁港に入港する際、船長が、GPSプロッター画面を広範囲の表示としたまま活用せず、船位の確認を適切に行っていなかったことから、本件突堤の先端に衝突したものと考えられる。

本事故は、夜間、本船が、阿古漁港に入港する際、船長が、懐中電灯の明かりがあれば目視のみで入港できると思い、GPSプロッターを活用せず、船位の確認を適切に行っていなかったため、本件突堤の先端に衝突したものと考えられる。

再発防止策	<p>今後の同種事故等の再発防止に役立つ事項として、次のことが考えられる。</p> <ul style="list-style-type: none">・ 船長は、搭載している航海計器（GPSプロッター等）を有効に活用すること。
--------------	--
