船舶事故調査（貨物船 YIANNIS N.G. 押船漿栄丸台船中央 2000 衝突）について
(経過報告)

令和 7 年 1 月 20 日
運輸安全委員会（海事部会）

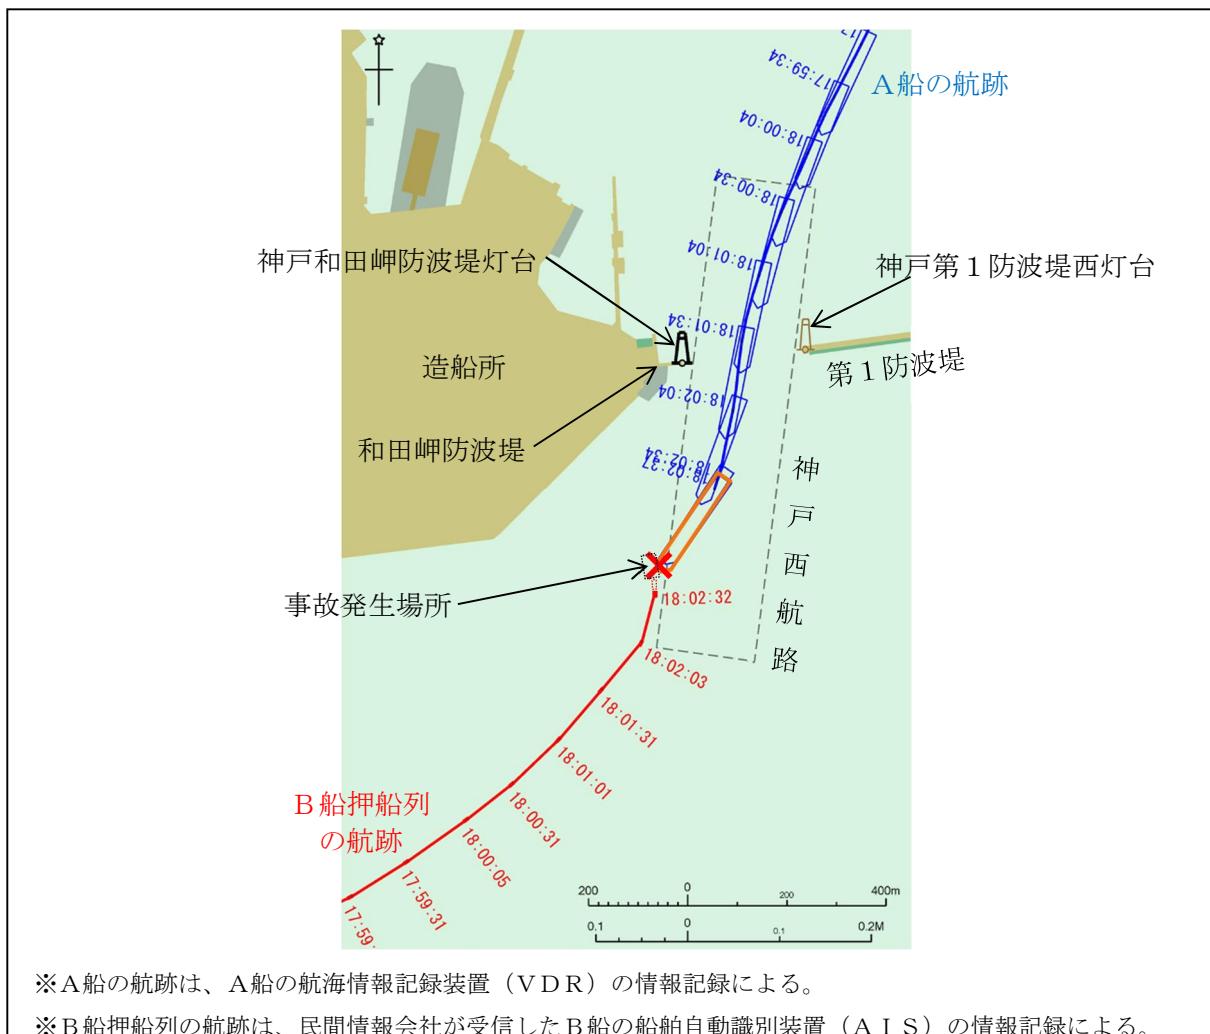
図1 航行経路図

令和 6 年 1 月 23 日 18 時 03 分頃、阪神港神戸第 4 区神戸西航路南西端付近（航路外）において、貨物船 YIANNIS N.G.（以下「A 船」という。）と押船列を構成していた押船漿栄丸（以下「B 船」という。）及び台船中央 2000（全長約 50 m）（以下「C 船」という。）とが衝突した。

押船列」という。)を構成して、C船上に積荷がない状態で、兵庫県東播磨港を出港し、阪神港神戸西航路を通過して同港神戸第2区の摩耶ふ頭に帰港する目的で、東北東進中、令和6年11月23日18時03分頃、同航路南西端付近(航路外)において、A船とB船押船列とが衝突した。

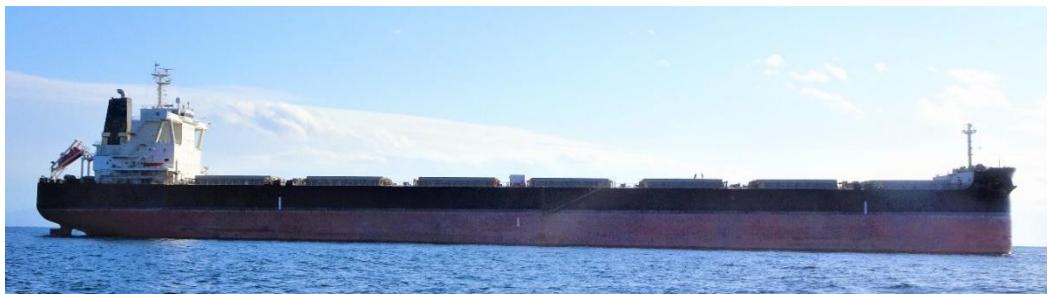
写真1 A船（本事故後）

A船は、船首部に凹損等を生じたが、死傷者はいなかった。

A船：船首部の凹損等

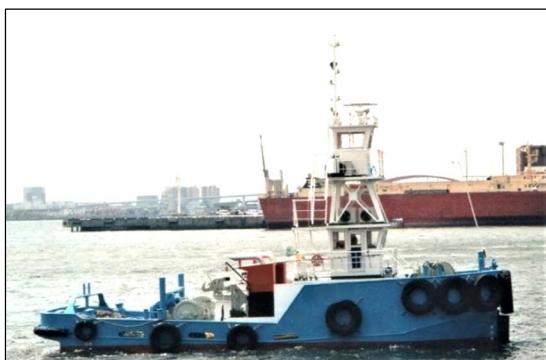
写真2 B船（本事故前）

B船は、船長が死亡し、乗組員1人が負傷したほか、右舷船尾部に凹損等を生じて転覆した。また、C船は、右舷中央部に凹損等を生じた。

B船：右舷船尾部の凹損等（転覆）

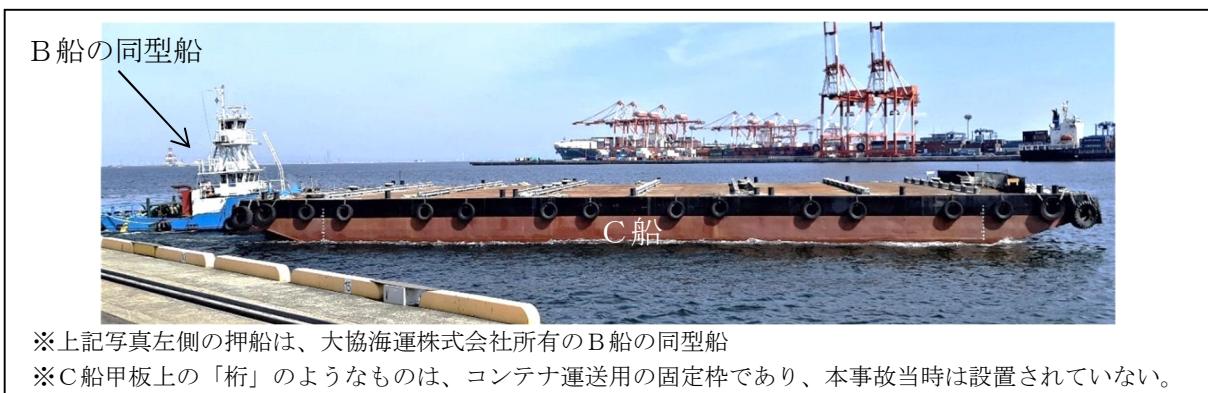
写真3 B船の同型船及びC船で構成する押船列（本事故前）

C船：右舷中央部の凹損等
