船舶事故調査報告書

令和7年12月3日

運輸安全委員会（海事専門部会）議決

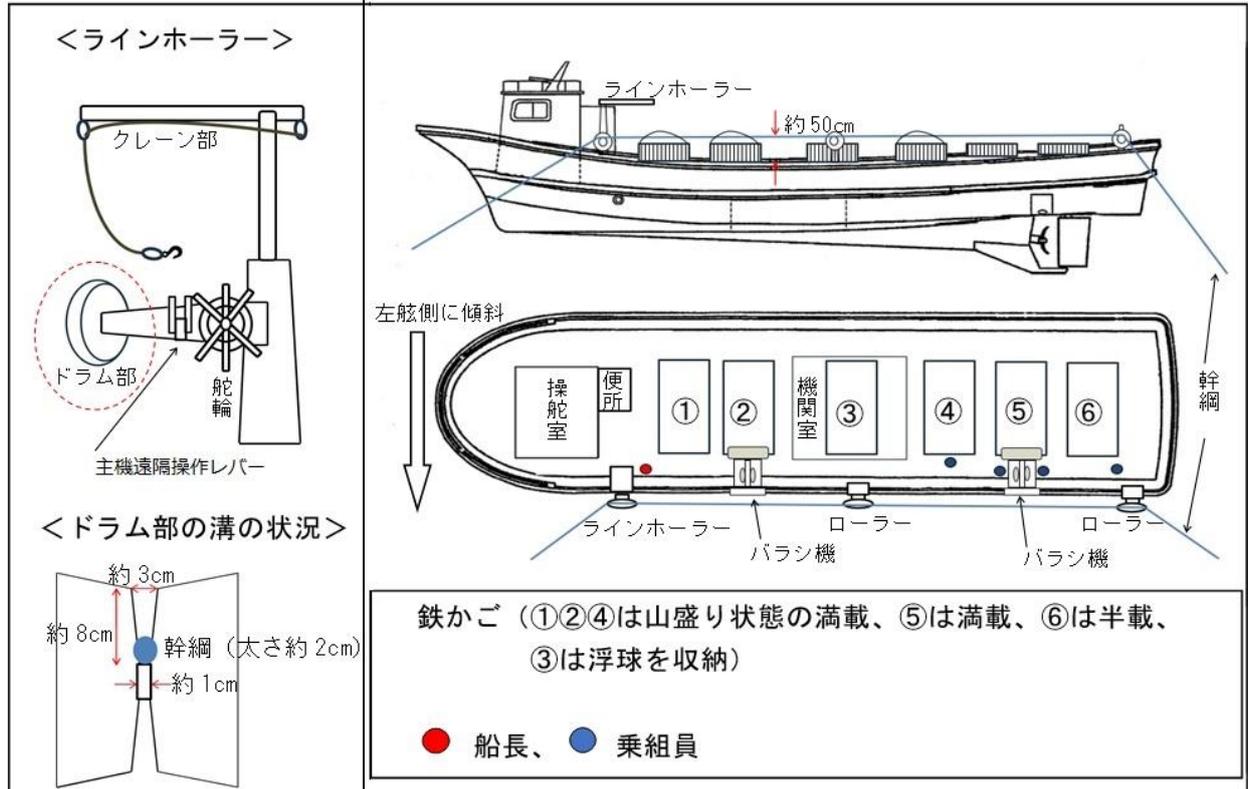
図 2 ほたて貝揚収作業の状況等

- ① 水面下 1.5 ~ 2 m に位置する幹綱を、先端に鋼製フックが付いたロープを引っ掛けて、船縁上端から約 50 cm の高さにクレーンで吊り上げ、左舷船首部のラインローラー（油圧駆動）と左舷中央部及び左舷船尾部のローラー（共に駆動力なし）に掛ける。
- ② ラインローラーを回転させることにより、幹綱に沿って船体を前方に移動させ、左舷側に配置した乗組員がほたてが付いた組紐を幹綱から外す。（主機は中立を維持）
- ③ 左舷側に 2 台装備したコンベア付き耳吊りバラシ機^{*1}（以下「バラシ機」という。）を使用して、組紐からほたて貝を外し、甲板中央部にロープで固定した 6 台縦並びの鉄かご（船首から 3 番目の鉄かごには浮球を収納）に積み込む。
- ④ 幹綱を、左舷船首部のラインローラーと左舷中央部及び左舷船尾部のローラーに掛けると、養殖施設の重量を受けて、船体が 10° 程（船長の感覚による）左舷（幹綱を掛けた）側に傾斜する。揚収作業を続けて船体が沈下すると、左舷中央部の排水口から少量の湖水が浸入することがあったが、揚収作業を終えて幹綱をラインローラー等から外すと、傾斜は元に戻った。
- ⑤ 船首方向に進みながら、幹綱から組紐を外していくので、船首方に位置する、養殖施設を固定する杭及びほたて貝が付いた組紐等に湖底方向に引かれて、ラインローラーには強い力が掛かるが、船尾方の組紐等は揚収した後なので、中央及び船尾側にある

⑥ ラインホーラーのドラムは、上端が甲板上約 1 m の高さであり、ドラムの溝は、深さが約 8 cm、幅は約 3 cm であるが、中心に向かうほど狭くなり、中心付近では約 1 cm で、太さ約 2 cm の幹綱が食い込む状況である。

本船が揚収したほたて貝の総重量は、3.5～4t(船長の推測)で、鉄かご①、②、④は、山盛りになる程の満載、鉄かご③には浮球を入れ、鉄かご⑤は上部が平らになる程度の満載、ふだん使用することが余りない鉄かご⑥には半載であった。(図2参照)

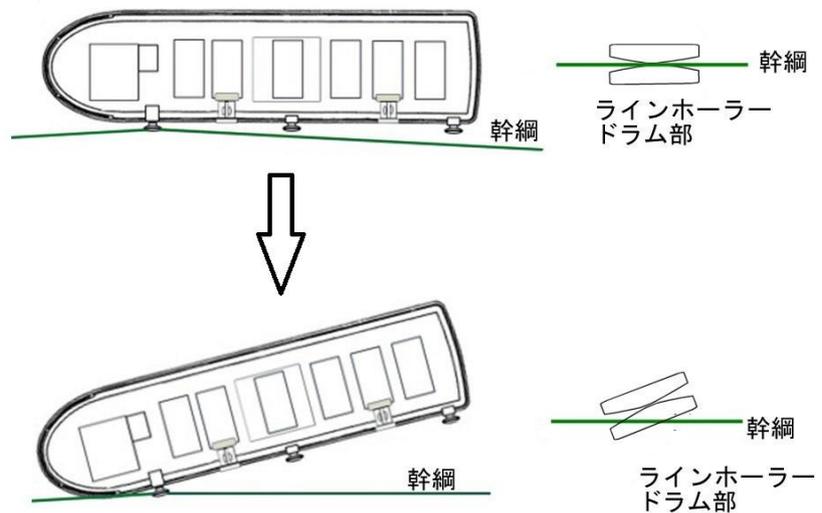
図3 主機を使用してラインローラーから幹綱を外した状況

次いで船長は、通常であればクレーンを使用してラインローラーに食い込んだ幹綱を外していたところ、急いで外そうと考え、幹綱に対して船体の向きを斜めにして、ラインローラーのドラムと幹綱に角度を付けて幹綱を外す目的で左舵一杯に操舵し、主機を使用して数秒間前進させた後に中立とし、幹綱に対して船尾が開くように操船して、ドラムから幹綱を外した。(図3参照)

本船は、02時55分頃、ラインローラーのドラムから幹綱が外れたが、ふだんのように左舷側への傾斜が復原せず、左舷側へ転覆した。

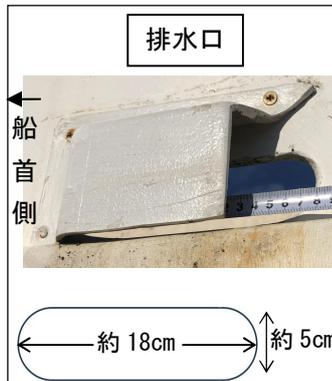
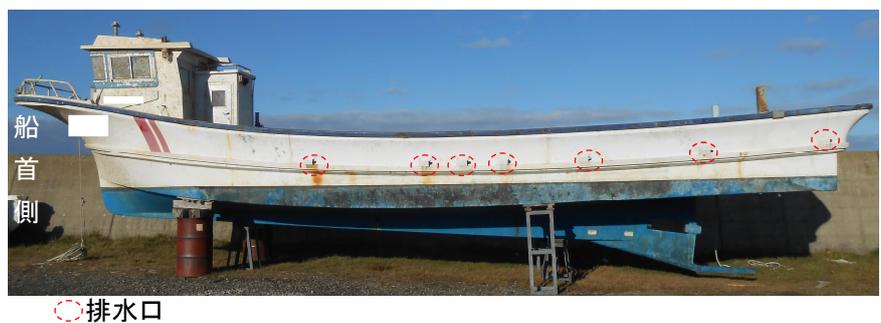
図4 排水口の状況(漁労機器等は撤去済)

本船の舷側には各舷7箇所、計14箇所の排水口(縦約5cm×横約1.8cm)があり、排水口の下端から喫水面(船体の水垢位置から計測)までは約2.5cmで、航行時に湖水が浸入しないよう、船首側を覆うカバーが取り付けられていた。(図4参照)
