## 船舶事故調査報告書

令和7年12月10日  
 運輸安全委員会（海事専門部会）議決  
 委員 伊藤 裕 康（部会長）  
 委員 上野 道 雄  
 委員 高橋 明 子

事故種類	乗組員負傷
発生日時	令和6年10月9日 11時00分頃
発生場所	北海道網走港北方沖 能取岬灯台から真方位003° 47.0海里（M）付近 （概位 北緯44° 54.8′ 東経144° 17.6′）
事故の概要	漁船第三邦憲丸 <sup>ほうけん</sup> が操業中、機関員が負傷した。
事故調査の経過	令和6年12月3日、本事故の調査を担当する主管調査官（函館事務所）ほか1人の地方事故調査官を指名した。 原因関係者から意見聴取を行った。
事実情報 船種船名、総トン数 船舶番号、船舶所有者等 L×B×D、船質 機関、出力、進水等	漁船 第三邦憲丸、160トン 132871、株式会社邦憲丸漁業（A社） 32.90m（Lr）×7.60m×4.61m、鋼 ディーゼル機関、1,029kW、平成6年7月
乗組員等に関する情報	船長 29歳 四級海技士（航海） 免許年月日 令和4年3月30日 免状交付年月日 令和4年3月30日 免状有効期間満了日 令和9年3月29日 漁労長 67歳 機関員A 52歳
死傷者等	重傷 1人（機関員A）
損傷	なし
気象・海象	気象：天気 曇り、風向 北西、風力 1、視界 良好 海象：波高 約0.5m
事故の経過	本船は、船長、漁労長及び機関員Aほか13人が乗り組み、かけ回し式沖合底引き網漁の目的で、令和6年10月9日00時20分頃網走港を出航し、05時30分頃網走港北方沖の漁場に到着して操業を開始した。（写真1参照）

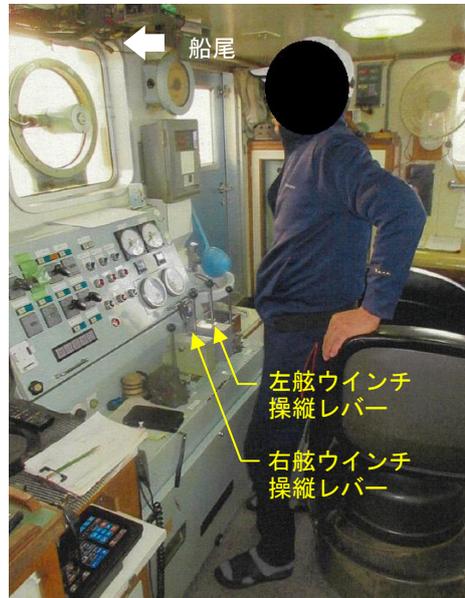
写真5 当時の漁労長の状況（再現）

船長は、操舵室内の舵輪の前に立って周囲の見張りをを行い、漁労長は、操舵室船尾側に設置されたトロールウインチの操縦レバー（以下、右舷ウインチを運転するレバーを「右舷ウインチ操縦レバー」、左舷ウインチを運転するレバーを「左舷ウインチ操縦レバー」という。）の前に立ち、同室後部の窓から本件作業の状況を監視していた。（写真5参照）

漁労長は、ふだん船内マイクで指示等を行っていたが、左舷引き綱の周囲に人がいないことを目視で確認できたので、甲板上の乗組員に対し、左舷ウインチを運転することを伝えないまま、手元をよく見ずに左舷ウインチ操縦レバーを操作しようとしたところ、誤って右舷ウインチ操縦レバーを操作し、巻込み側に運転した。

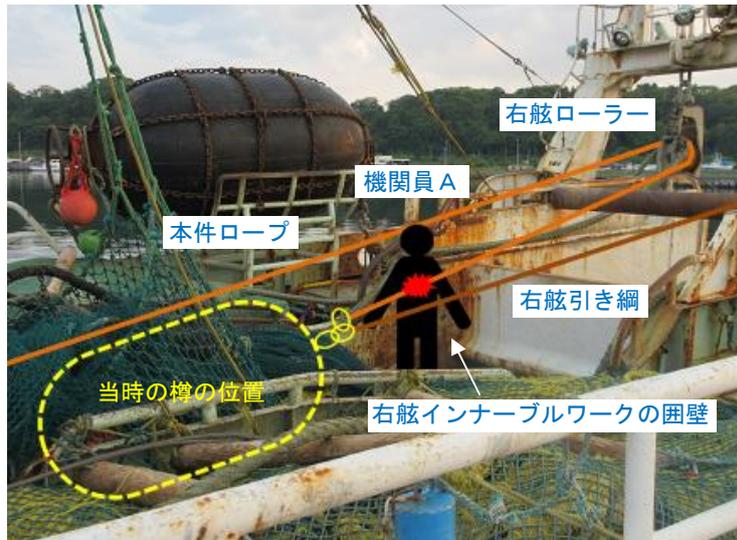
図4 事故発生時の状況

機関員Aは、右舷引き綱と本件ロープを連結し終え、立ち上がって周囲の乗組員に対して本件金具を樽から外す旨声を掛けたところ、右舷ウインチに巻き上げられた本件ロープが緊張し、体が本件ロープと右舷インナーブルワークの囲壁との間に挟まれ、意識を失って倒れた。（図4参照）

良好で、カップの上下、固型式の救命胴衣、ヘルメット、ゴム長靴及びゴム手袋を着用していた。
<b>分析</b> 乗組員等の関与 船体・機関等の関与 気象・海象等の関与 判明した事項の解析	あり なし なし 本船は、網走港北方沖において操業中、本件作業を行っている状況下、漁労長が、左舷ウインチを巻込み側に運転しようとした際、手元を見ていなかったことから、誤って右舷ウインチ操縦レバーを操作し、右舷ウインチが巻込み側に運転され、機関員Aが巻き上げられて緊張した本件ロープと右舷インナーブルワークの囲壁との間に挟まれて負傷したものと考えられる。 漁労長は、目視で左舷引き綱周囲の安全を確認できたことから、甲板上の乗組員に対し、左舷ウインチを運転しようとしていることを伝えなかったものと考えられるが、その旨を伝えて安全な場所に退避するよう促していれば、本事故の発生を回避できたものと考えられる。
<b>原因</b>	本事故は、本船が、網走港北方沖において操業中、本件作業を行っている状況下、漁労長が、甲板上の乗組員に周知しないまま左舷ウインチを巻込み側に運転しようとした際、手元を見ていなかったため、誤って右舷ウインチ操縦レバーを操作し、右舷ウインチが巻込み側に運転され、機関員Aが巻き上げられて緊張した本件ロープと右舷インナーブルワークの囲壁との間に挟まれたことにより発生したものと考えられる。
<b>再発防止策</b>	今後の同種事故等の再発防止に役立つ事項として、次のことが考えられる。 <ul style="list-style-type: none"> <li>・ かけ回し式沖合底引き網漁でトロールウインチの操作に従事する者は、同ウインチ運転開始前に必ず甲板上の乗組員に対してその旨を伝え、安全な場所へ退避させること。</li> <li>・ 並列に2基設置されているトロールウインチの一方を運転する場合、左右を誤って運転することのないよう、手元を十分に確認した上で操縦レバーを操作すること。また、操縦レバーのノブ（握り玉）の塗色を左右で変え、視覚的に判別しやすくすることが望ましい。</li> </ul>

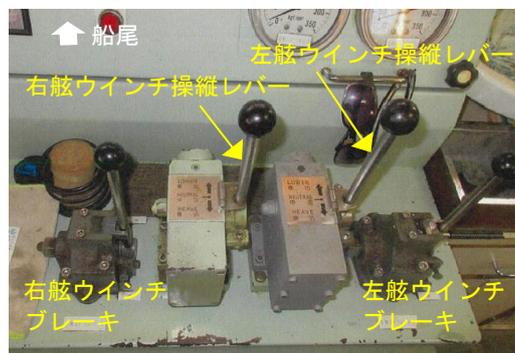
写真6 トロールウインチ操縦レバー

本船のトロールウインチ操縦レバーは、船尾に向かって左側が右舷ウインチ操縦レバー、右側が左舷ウインチ操縦レバーとなっており、それぞれのレバーを船尾側に倒すと「巻出」、船首側に倒すと「巻込」となっていた。(写真 6 参照)
