船舶事故調査報告書

令和7年12月3日
 運輸安全委員会（海事専門部会）議決
 委員 伊藤 裕 康（部会長）
 委員 上野 道 雄
 委員 高橋 明 子

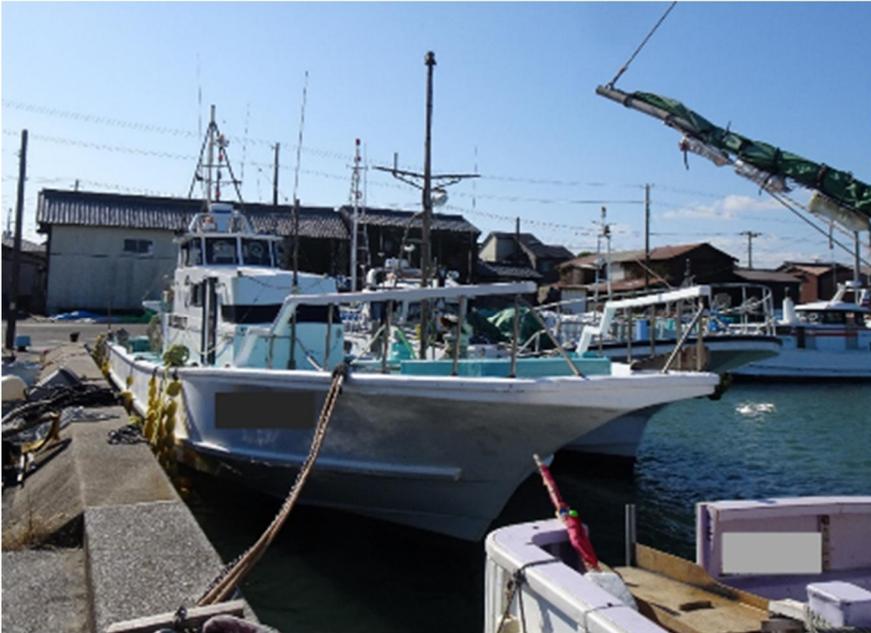
写真1 本船
乗船者等に関する情報	船長 61歳

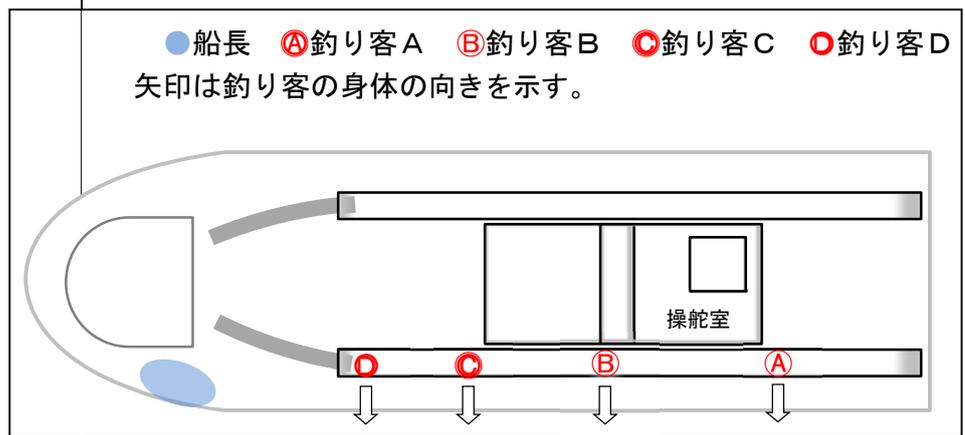
図 1 船長及び釣り客 4 人の配置図

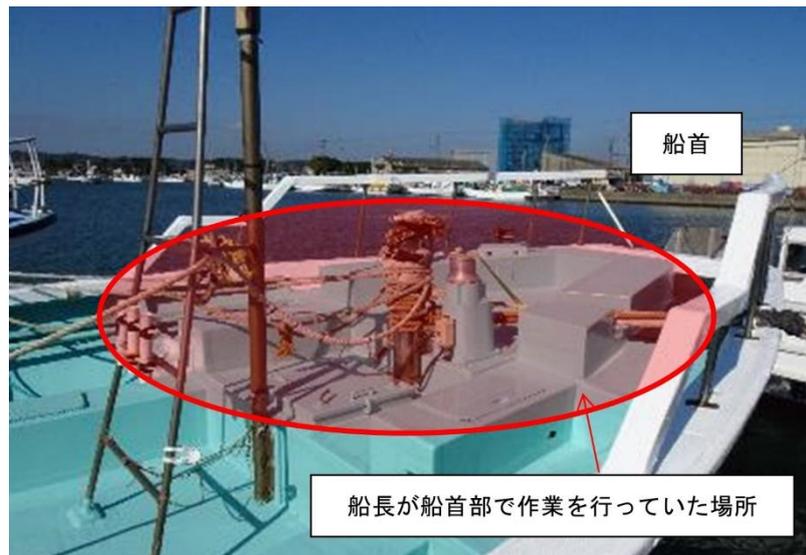
船長は、釣り客全員に救命胴衣の着用を指示していた。また、漂泊して釣り客が遊漁を行っている間は船首部甲板上で前屈みの姿勢になって海面（船外）方向を見ながら作業を行っており、本件釣り場に移動した後は、シーアンカーが破損したと発言していた。（写真 2 参照）

写真 2 本船の船首部の状況（現場調査時に撮影）
（写真のロープは本事故当時のものではない。）

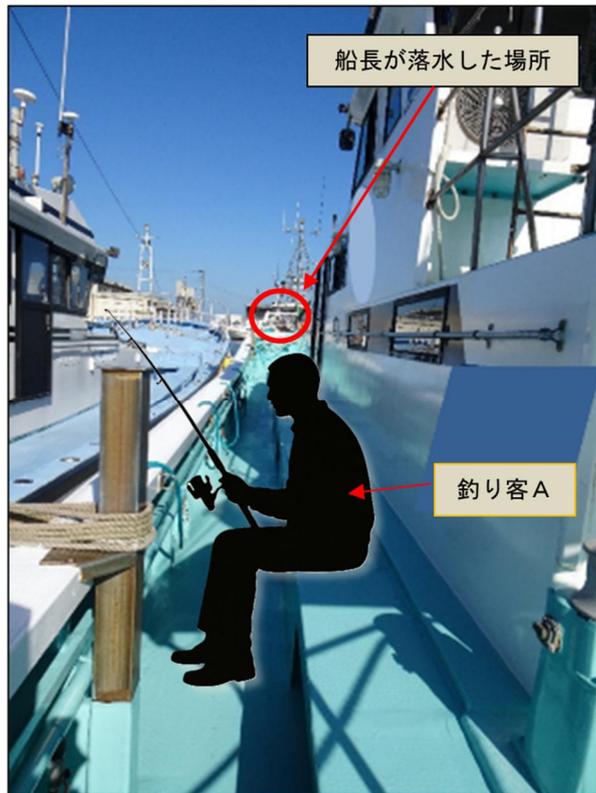
釣り客 A は、本件釣り場で釣りを始めて 30 分程経過した 15 時 55 分頃、何気なく船首方を見たところ、船長が船首部甲板左舷側で船首部甲板の中央付近から左舷側の手すりの上部を介して舷外に伸びていたロープに片足を掛けて体重を乗せるような状態から足を滑らせた後、落水するのを目撃し、すぐに「船長が落ちた。」と大声を出した。（写真 3、写真 4 参照）

写真3 釣り客A及び左舷側

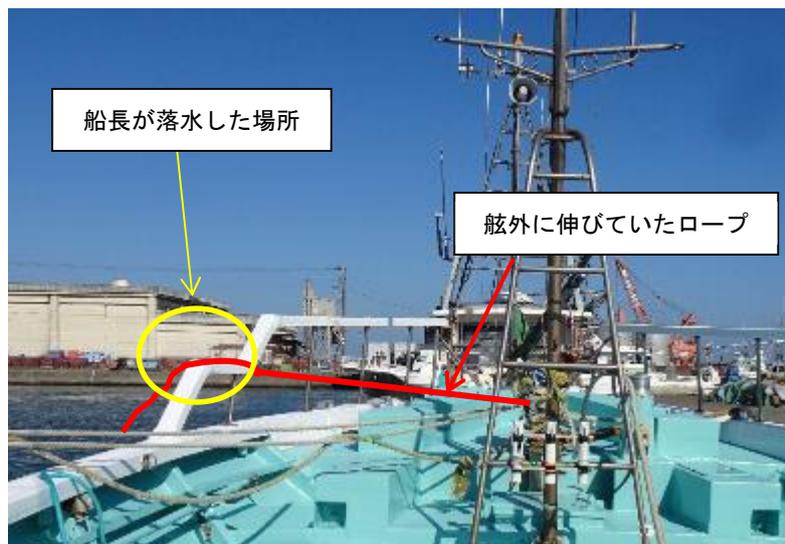
写真4 船長が落水した船首部甲板左舷側

<p>(4) シーアンカーは、一般的に船体とつながり索とシーアンカーを揚収するための引揚げロープとが取り付けられており、釣り客Aが見た本船の船首部甲板の中央付近から左舷側の手すりの上部を介して舷外に伸びていたロープは、シーアンカーを揚収するための引揚げロープであった可能性があること。</p> <p>船長は、シーアンカー引揚げロープに片足を掛けて体重を乗せるような状態から不安定な体勢となって落水した可能性があると考えられる。</p> <p>船長が暴露甲板上での作業中に救命胴衣を着用していなかったことは、落水に対する安全意識が低かったことを示すものと考えられる。このことは、船長が死亡したことに関与したものと考えられ、小型船舶操縦者の遵守事項及び本船の業務規程に従わなければならなかった。</p>
<p>原因</p>	<p>本事故は、本船が大原漁港東方沖において漂泊中、船長が救命胴衣を着用せずに船首部甲板左舷側で作業を行っている際、船首部甲板左舷側から落水して溺水したことにより発生したものと考えられる。</p>
<p>再発防止策</p>	<p>今後の同種事故等の再発防止及び被害の軽減に役立つ事項として、次のことが考えられる。</p> <ul style="list-style-type: none"> ・ 小型船舶の舷側付近や船首付近で作業を行う者は、船体動揺等により落水の危険性が高い場合には、複数で安全監視を行いながら作業を行ったり、命綱等を装着したりすること。 ・ 小型船舶の暴露甲板上にいる者は、救命胴衣を着用すること。 ・ 遊漁船の船長等は、業務規程に定められた内容を遵守すること。

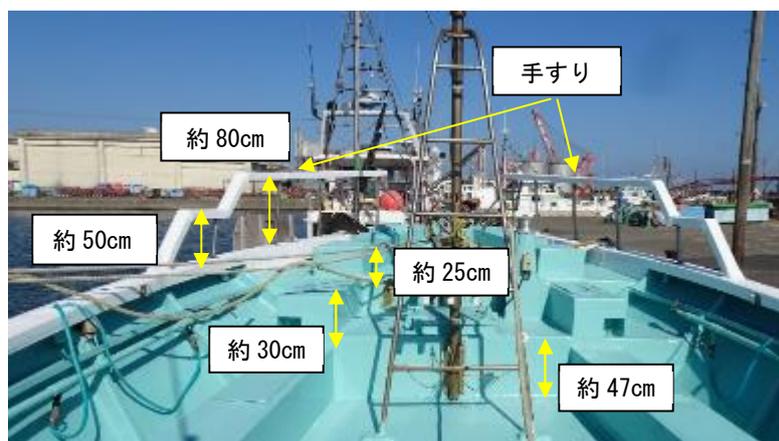
船首部甲板には、船首端から船尾に向かって両舷の船縁上に高さ約50～80cmの手すりが設置されていた。(写真5参照)

写真5 船首部甲板の状況
