船舶事故調査報告書

令和7年12月3日

運輸安全委員会（海事専門部会）議決

事故種類	乗組員負傷
発生日時	令和7年2月12日 06時00分頃
発生場所	岡山県玉野市宇野港田井D岸壁 宇野港第2突堤防波堤灯台から真方位007° 1.1海里（M）付近 （概位 北緯34°30.5′ 東経133°57.6′）
事故の概要	貨物船兼砂利運搬船第八文章丸が横着けしていた貨物船兼砂利運搬船第十文章丸の係留索を放す作業中、第八文章丸の前部甲板で作業に当たっていた乗組員が負傷した。
事故調査の経過	令和7年2月27日、本事故の調査を担当する主管調査官（広島事務所）ほか1人の地方事故調査官を指名した。 原因関係者から意見聴取を行った。
事実情報 船種船名、総トン数 船舶番号、船舶所有者等 L×B×D、船質 機関、出力、進水等	A 貨物船兼砂利運搬船 第八文章丸、499トン 142700、やまは工業株式会社（A社） 64.05m（Lr）×13.30m×7.38m、鋼 ディーゼル機関、1,471kW、平成28年7月 B 貨物船兼砂利運搬船 第十文章丸、497トン 134204、A社 64.18m（Lr）×13.20m×7.30m、鋼 ディーゼル機関、735kW、平成10年4月
乗組員等に関する情報	A 船長A 44歳 五級海技士（航海） 免許年月日 平成13年6月22日 免状交付年月日 令和3年6月11日 免状有効期間満了日 令和8年6月21日 航海士A 74歳 五級海技士（航海） 免許年月日 昭和48年6月29日 免状交付年月日 令和4年5月2日 免状有効期間満了日 令和9年6月16日 B 船長B 42歳 四級海技士（航海）

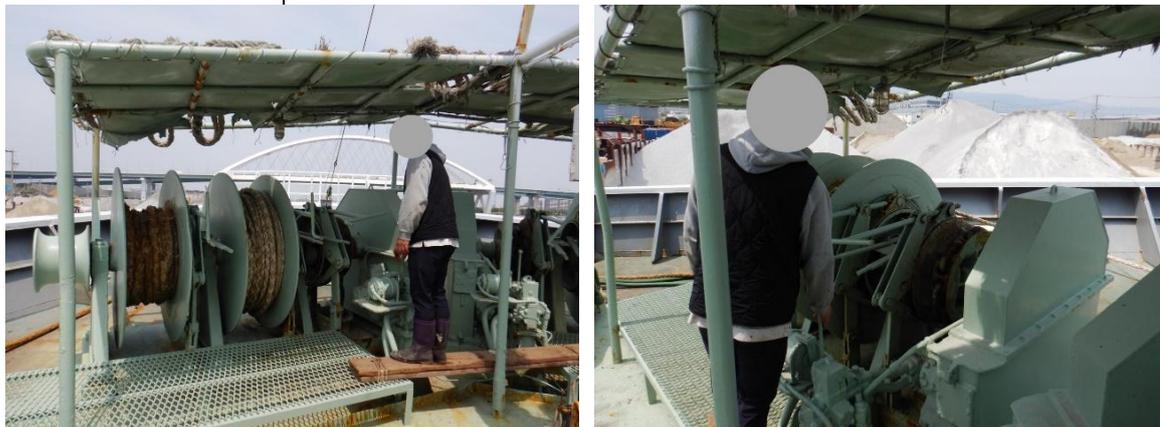
甲板員Bは、05時57分頃、船長Bの「ロープを放せ」との船外マイクからの声を聞き、ふだんの作業と同様に、B船の前部甲板左舷側に設置された本件ラインの係船機を、ロープを送り出す方に操作して本件ラインを緩めた上で係船機を一旦停止した。（写真1参照）

写真1 甲板員Bが左舷側の係船機を操作して本件ラインを緩める状況（再現）

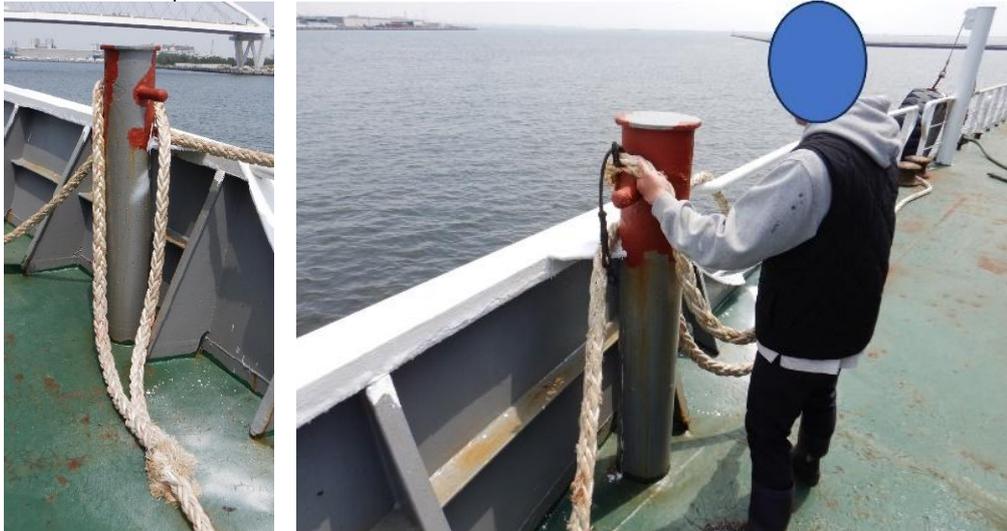
航海士Aは、左手で本件ラインのアイを握って本件係船柱の上端をかわそうとしていたところ、本件ラインが急に緊張し、本件係船柱とアイとの間に左手を挟まれた。（写真2参照）

写真2 本件ライン及び航海士Aが本件係船柱の上端をかわそうとする状況
(A船と同型であるB船上で、B船乗組員によって再現)

<p>業中、両船の喫水差でB船甲板上からA船甲板上を目視できない状況下、1人で出港作業に当たっていた甲板員Bが、目視で本件ラインが本件係船柱から放されたことを確認しなかったことから、本件ラインを巻き取る際に本件ラインが急に緊張し、係留索を放す作業に当たっていた航海士Aの左手が本件ラインのアイと本件係船柱との間に挟まれて負傷したものと考えられる。</p> <p>航海士Aは、本件ラインが重たく感じたので、本件ラインをA船甲板上に少し引き込むように引っ張る際に力を加えようとし、本件ラインのアイと本件係船柱との間に手を入れた状態で作業を行ったことから、本件ラインが急に緊張した際、左手が本件ラインのアイと本件係船柱との間に挟まれたものと考えられる。</p> <p>B船からA船甲板上に係留されていた本件ラインは、両船の喫水差の関係で、A船の係船柱がB船の甲板上よりも高い位置にあったことから、甲板員Bが本件ラインを緩めたものの、航海士Aは、本件ラインの自重でA船甲板上に本件ラインを引き込むことに時間を要したものと考えられる。</p> <p>甲板員Bは、ふだんの出港作業において、本件ラインを緩めた後、ヘッドラインを緩める作業を行っている間に、本件ラインが放されていたとの経験に基づき、本事故当時も、ヘッドラインを緩めている間に本件ラインは放されていると思い込んだことから、本件ラインがA船側から放されているか目視で確認しなかったものと考えられる。</p> <p>甲板員B及び航海士Bは、ふだんの出港部署配置であれば、甲板員Bが船首部の舷側にて係留索が放された状況を目視で確認していたが、本事故当時、航海士Bがクレーンの暖気運転に従事する関係で甲板員Bが1人で出港作業を担当したことから、作業の状況確認を行う者が不在の状態で作業を進めたものと考えられる。</p>
<p>原因</p>	<p>本事故は、B船が、宇野港田井D岸壁において、横着中のA船からの出港作業中、両船の喫水差でB船甲板上からA船甲板上を目視できない状況下、航海士Aが本件ラインのアイと本件係船柱との間に手を入れた状態で作業を行ったため、また、1人で出港作業に当たっていた甲板員Bが本件ラインが本件係船柱から放されたことを目視で確認しなかったため、本件ラインを巻き取る際に本件ラインが急に緊張し、航海士Aの左手が本件ラインのアイと本件係船柱との間に挟まれたことにより発生したものと考えられる。</p>

- ・ 離係船作業を行う乗組員は、慣れた作業であっても慢心せず、作業手順を事前に確認し、作業中は複数の人員で安全確認を確実に実施しながら作業を進めること。
- ・ 離係船作業を行う乗組員は、離係船作業等、係留索の緊張が伴う作業を行う場合は、係留索及び係留索のアイを掴む際に、係留索が急に緊張する可能性があることを理解し、係留索が急に緊張した場合であっても手指がアイと係船柱との間に挟まれない位置を掴むなど、受傷防止を考慮した手段で作業を行うこと。
- ・ 船舶所有者は、乗組員に対し、離係船作業等、日頃から頻繁に行う作業については安全確認が疎かになりがちであることを理解させ、安全確認の重要性を改めて周知し、実践させること。

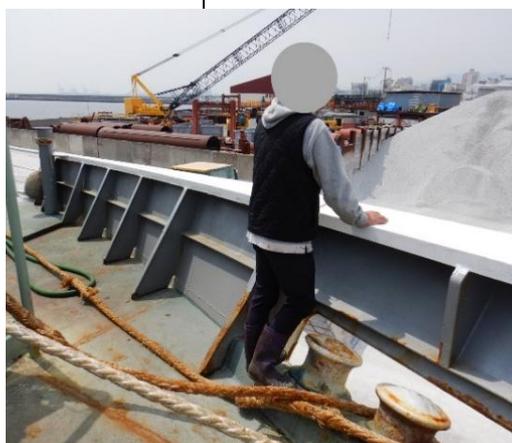
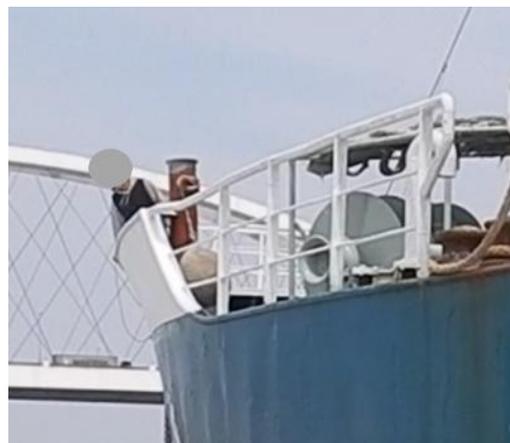
B船の出入港作業において、前部甲板には航海士B及び甲板員Bの2人が配置につくが、2人体制で作業に当たる際は、航海士Bが係船機を操作し、甲板員Bは舷側に立って、係留索の状態を目視で確認した上で、航海士Bに対して係留索を緩めたり取り込んだりする旨の指示を出していた。(写真3参照)

写真3 ふだん、甲板員Bが実施している係留索の確認状況(再現)

況を自らの目で確認することが難しい場合は、中継役を配置したり乗組員間のコミュニケーションルールを設定したりするなどし、双方の船舶の乗組員間の状況確認や意思疎通を図るための仕組みを構築した上で、作業を行うこと。
