## 船舶事故調査報告書

令和7年12月10日  
 運輸安全委員会（海事専門部会）議決  
 委員 伊藤 裕 康（部会長）  
 委員 上野 道 雄  
 委員 高橋 明 子

事故種類	衝突（ガントリークレーン等）
発生日時	令和6年9月6日 17時38分頃
発生場所	境港第2区（昭南4号岸壁） 境港防波堤灯台から真方位226° 1,720m付近 （概位 北緯35° 32.5′ 東経133° 15.5′）
事故の概要	コンテナ船さくらは、入港中、ガントリークレーン及び岸壁防舷材に衝突した。 さくらは、右舷船首部フェアリーダー付近に擦過傷を生じ、ガントリークレーンは、脚部（海側）の凹損等を生じ、また、岸壁は、防舷材に破損を生じた。
事故調査の経過	令和6年10月25日、本事故の調査を担当する主管調査官（広島事務所）ほか1人の地方事故調査官を指名した。 原因関係者から意見聴取を行った。
事実情報 船種船名、総トン数 船舶番号、船舶所有者等 L×B×D、船質 機関、出力、進水等	コンテナ船 さくら、2,507トン 142718、誠洋汽船株式会社（船舶所有者）、井本船舶株式会社（船舶借入人）、井本商運株式会社（運航者、A社） 111.40m×17.80m×8.50m、鋼 ディーゼル機関、3,309kW、平成28年5月
乗組員等に関する情報	船長 68歳 三級海技士（航海） 免許年月日 平成14年4月26日 免状交付年月日 令和3年11月24日 免状有効期間満了日 令和9年4月25日
死傷者等	なし
損傷	本船 右舷船首部フェアリーダー付近に擦過傷 ガントリークレーン 脚部（海側）に凹損等、免震装置に損傷、走行装置に脱輪及び損傷、走行給電ケーブル装置に損傷、レールクランプに破損等 岸壁 防舷材に破損 （写真1～4 参照）

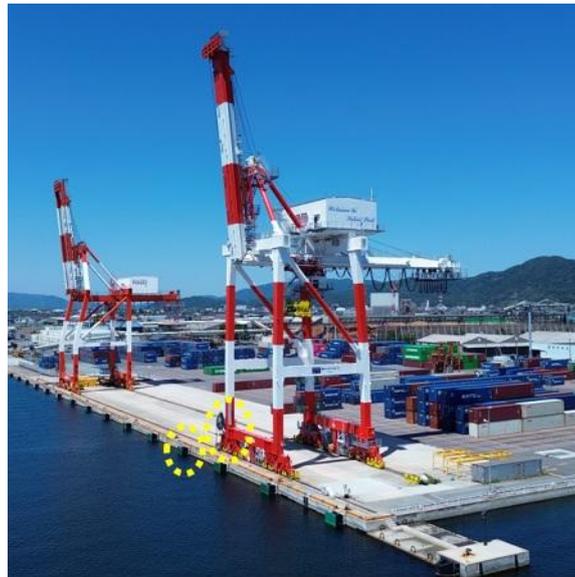
写真1 ガントリークレーン及び岸壁の損傷箇所

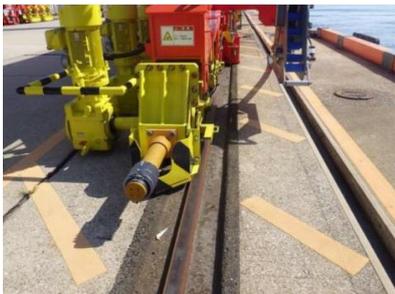
写真2 ガントリークレーン  
走行装置の脱輪

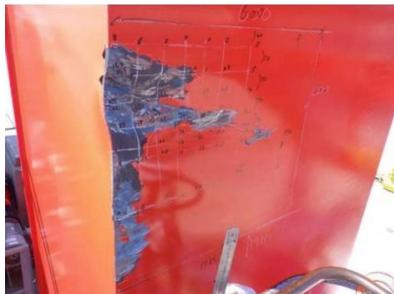
写真3 ガントリークレーン  
脚部（海側）の凹損

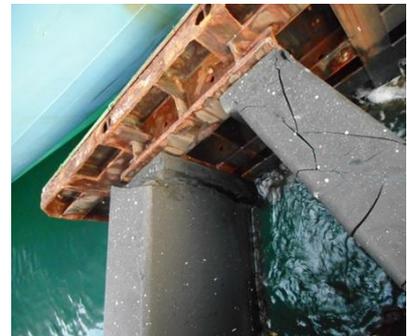
写真4 岸壁防舷材  
の破損（A社提供）

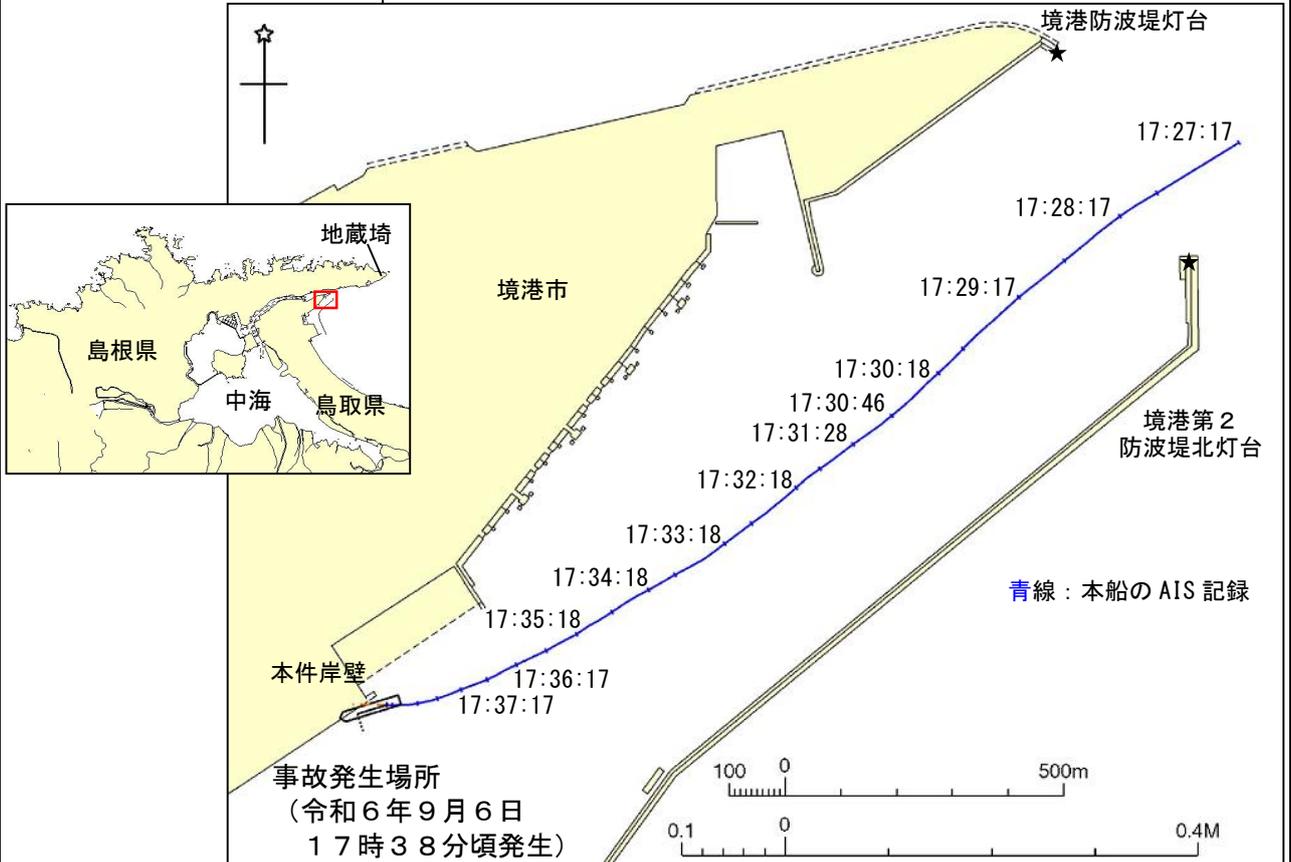
図1 航行経路図(1)

船長は、スラスターが作動しなかったので慌て、時間を置いて再度スラスターの翼角制御ダイヤルを左に回したが、スラスターが作動しなかった。(図1、2参照)

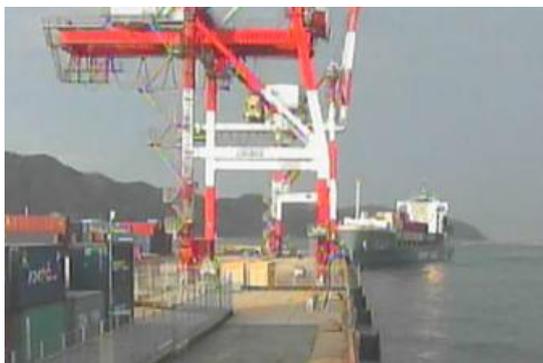
本船は、本件岸壁の北東端まで約0.3Mとなった17時34分頃、徐々に右回頭し始め、船長がこのままでは本件岸壁に衝突すると思い、主機を後進として出力を上げたものの、17時38分頃、約2.7knの速力で、本船の右舷船首部フェアリーダ付近が本件岸壁上のガントリークレーンに、バルバスバウが本件岸壁の防舷材にそれぞれ衝突した。(写真5参照)

写真5 本船の衝突状況  
(ガントリークレーン所有者提供)
