船舶事故調査報告書

事故種類	乗組員死亡
発生日時	不明（令和7年1月17日の出航時刻～11時40分頃の間）
発生場所	不明（鹿児島県阿久根市阿久根漁港北方沖）
事故の概要	漁船 <small>しょうえい</small> 小栄丸の船長は、一本釣り漁の操業中、落水して溺死した。
事故調査の経過	令和7年1月30日、本事故の調査を担当する主管調査官（長崎事務所）ほか1人の地方事故調査官を指名した。 原因関係者からの意見聴取は、本人が本事故で死亡したため、行わなかった。
事実情報 船種船名、総トン数 船舶番号、船舶所有者等 L×B×D、船質 機関、出力、進水等	漁船 小栄丸、1.1トン KG3-30985（漁船登録番号）、個人所有 8.10m (Lr) × 1.93m × 0.60m、FRP ディーゼル機関、95.60kW、昭和63年12月24日 第295-30001号（船舶検査済票の番号） （写真1 参照）
<p>機関室囲壁</p> <p>船首側</p> <p>オーニング(日よけ、雨よけ) ※オーニングの曲損は本事故後に本船を回収する際に生じたものである。</p> <p>漁業協同組合提供</p>	
<p>写真1 本船の外観（本事故後に上架された状態）</p>	
乗組員等に関する情報	船長 72歳 一級小型船舶操縦士・特殊小型船舶操縦士・特定 免許登録日 昭和54年6月1日 免許証交付日 令和4年6月28日 （令和10年4月14日まで有効）
死傷者等	死亡 1人（船長）
損傷	船尾部船底外板に破口及び擦過傷、機関に濡損等

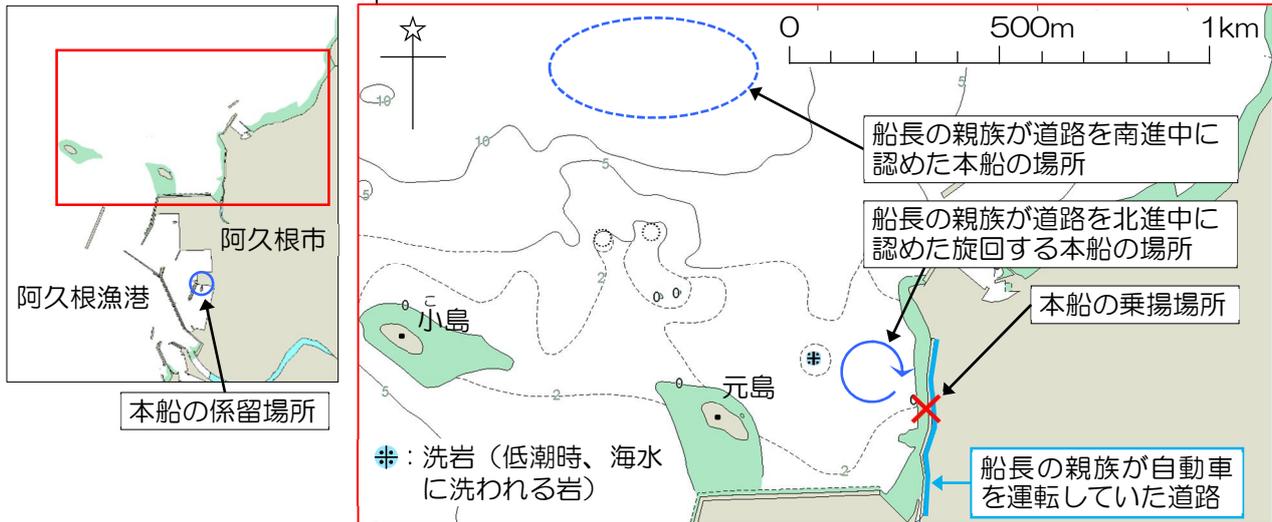
図1 船長の親族が認めた本船の場所等

本船は、時計回りに旋回を繰り返しながら元島東方沖の海岸に接近した後、護岸に設置された消波ブロックに乗り揚げた。

- ① 船長は、08時30分頃に自宅から家族に電話していたこと。
- ② 船長の親族が、元島北方沖に本船を認めた後、11時40分頃に元島東方沖の海岸近くに低速力で旋回する本船を認め、本船が無人であることを確認したこと。
- ③ 船長は、ふだん、元島周辺などの阿久根漁港北方沖において、本船を低速力で旋回させながら一本釣り漁を行っていたこと。
- ④ 南方に流れる潮流がある状況下、船長が、阿久根漁港南方沖の海上で発見されたこと。
- ⑤ 本船は、阿久根漁港北方沖で船長が落水後、旋回を繰り返しながら、北西風及び南方に流れる潮流によって南南東方に圧流され、元島東方沖の消波ブロックに乗り揚げたものと考えられること。

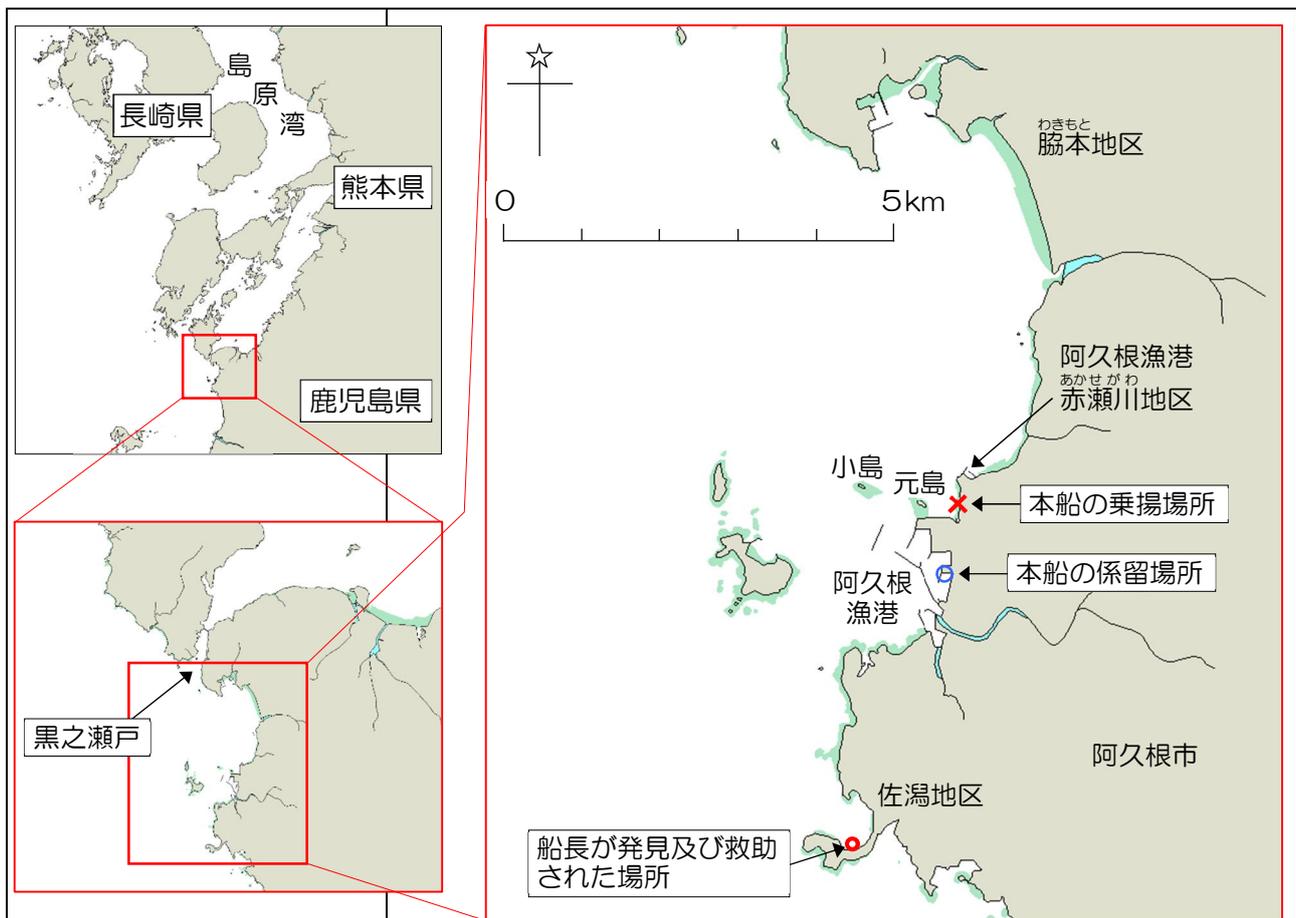
図2 船長が発見及び救助された場所等

船長は、阿久根漁港の南方約4kmに位置する阿久根市佐潟地区さかたの沖合で、釣り人によって発見され、同釣り人が17日17時14分頃119番通報を行った。

その後、消防組合の職員が、佐潟地区の海岸付近の海上で、救命胴衣を着用し、うつ伏せの状態で見つかった船長を救助した。

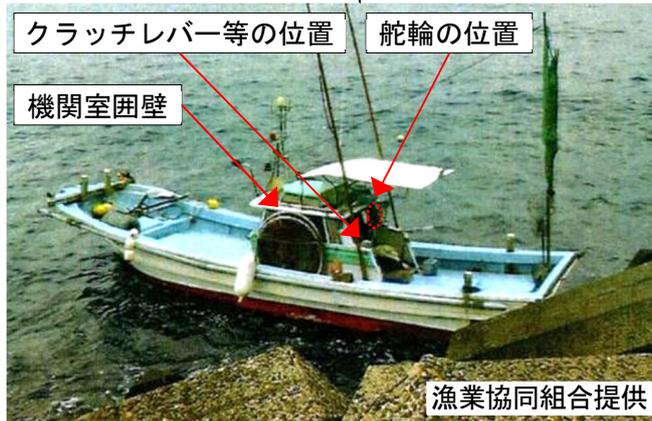
写真2 消波ブロックに乗り揚げた本船

消波ブロックに乗り揚げて機関が停止した本船の状況は、次のとおりであった。

① 他船との衝突痕は認められなかった。

② 機関室囲壁後面の左舷側に備えられたクラッチレバー、スロットルレバーは、それぞれ前進位置、低速位置となっていた。

- ③ 海中に投入された状態の釣り糸や船上に引き揚げられた釣り糸は認められなかった。
 - ④ 機関室囲壁内に備えられた魚群探知機が、機関室内に落下していた。
 - ⑤ 船長の携帯電話は船上に残されていた。同電話は防水パックに入れられていなかった。
- (写真2、写真3 参照)
