## 船舶事故調査報告書

事故種類	乗組員死亡
発生日時	令和6年8月4日 12時30分頃
発生場所	長崎県平戸市の山大島北方沖 的山大島長崎鼻灯台から真方位307° 1.8海里（M）付近 （概位 北緯33° 31.7′ 東経129° 31.6′）
事故の概要	漁船正生丸の船長は、ごち網漁の操業中、落水して溺死した。
事故調査の経過	令和6年8月13日、本事故の調査を担当する主管調査官（長崎事務所）ほか1人の地方事故調査官を指名した。 原因関係者からの意見聴取は、本人が本事故で死亡したため、行わなかった。
<b>事実情報</b> 船種船名、総トン数 船舶番号、船舶所有者等 L×B×D、船質 機関、出力、進水等	漁船 正生丸、4.4トン NS3-504238（漁船登録番号）、個人所有 12.22m（Lr）×2.49m×0.85m、FRP ディーゼル機関、110kW、平成2年1月26日 第292-47950号（船舶検査済票の番号）
乗組員等に関する情報	船長 58歳 二級小型船舶操縦士・特殊小型船舶操縦士・特定 免許登録日 昭和59年3月15日 免許証交付日 令和5年8月17日 （令和11年3月14日まで有効） 甲板員A 81歳 二級小型船舶操縦士・特殊小型船舶操縦士・特定 免許登録日 昭和50年7月25日 免許証交付日 令和5年7月10日 （令和11年3月16日まで有効）
死傷者等	死亡 1人（船長）
損傷	なし
気象・海象	気象：天気 晴れ、風向 北西、風力 1、視界 良好 海象：海上 平穏
事故の経過	(1) 本事故発生までの経過 本船は、船長及び甲板員Aが乗り組み、ごち網漁の目的で、令和6年8月4日04時30分頃、的山大島北西方沖の漁場に向

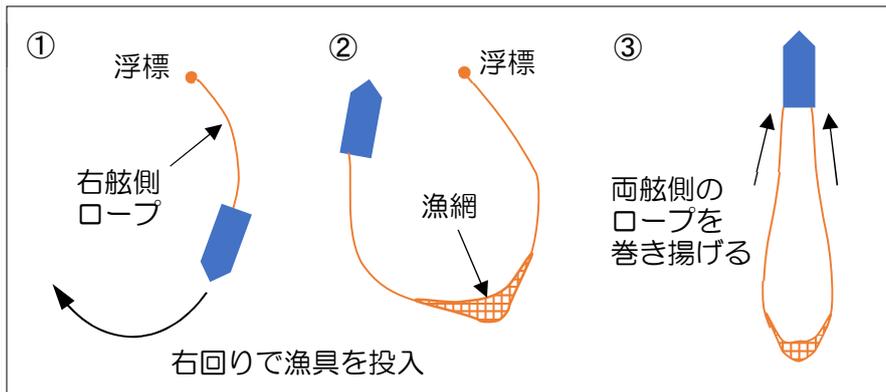
図1 作業方法概略

本船が行うごち網漁の作業方法は、まず、末端に浮標を取り付けた右舷側ロープ、漁網、左舷側ロープの順に、右回りで魚群を取り囲むように漁具を投入していく。次に、漁具を投入し終えた後、浮標を船上に取り込んで操舵室前部のローラーで両舷側のロープを巻き揚げ始める。その後、漁網の両端部が後部甲板上まで揚がった後、後部甲板の揚網機で漁網を巻き上げるものであった。

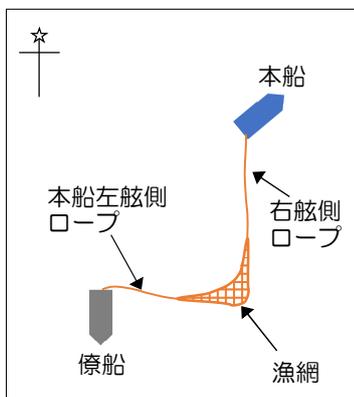
図2 本船と僚船の位置関係

船長は、僚船船長に僚船の船首を南方に向けた状態で本船左舷側ロープを巻き揚げようように依頼した後、本船の船首を北東から東の方に向け、自らも操舵室前部右舷側に設置されたローラーで漁網の右舷側ロープを巻き揚げ始めた。(図2参照)

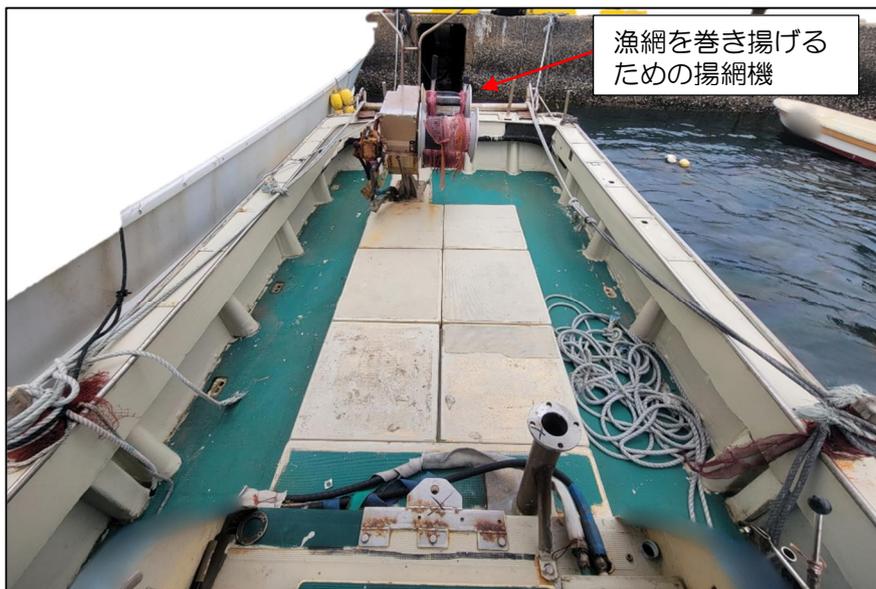
写真1 本船の後部甲板

<p>せながら、僚船を操船して平戸市大根坂<sup>おおねざか</sup>漁港に向かった。</p> <p>船長は、来援した巡視艇によって大根坂漁港から平戸市平戸港に搬送された後、待機していた救急車で平戸市内の病院に搬送された。</p> <p>船長は、集中治療室で治療が行われたものの、19時20分に死亡が確認され、死因は溺死と検案された。</p> <p>甲板員Aは、漁網を海底から外すことができなかつたので、漁網の右舷側ロープを包丁で切断した後、本船を操船して田助漁港に帰航した。</p> <p>(付図1 事故発生場所概略図 参照)</p>
<p>その他の事項</p>	<p>(1) 船長に関する情報</p> <p>① 操業経験等</p> <p>船長は、学校を卒業後、約40年間にわたり、田助漁港を基地として主にごち網漁を行っていた。</p> <p>船長は、ふだんから甲板員Aと共にごち網漁を行っていた。</p> <p>② 健康状態</p> <p>船長の家族によれば、船長の健康状態は良好であった。</p> <p>③ 救助時の服装</p> <p>船長は、長袖シャツ、長ズボンを着用し、その上から胴付長ズボンを着用していたが、長靴を履いていなかった。</p> <p>④ 救命胴衣</p> <p>a 着用状況</p> <p>船長は、救助された際、救命胴衣を着用していなかった。</p> <p>救命胴衣は、本事故後、船内で発見された。</p> <p>b 法令</p> <p>船舶職員及び小型船舶操縦者法（昭和26年法律第149号）及び同法施行規則（昭和26年運輸省令第91号）により、本船の暴露甲板上においては救命胴衣を着用する必要があった。</p> <p>(2) 本船に関する情報</p> <p>① 船体構造</p> <p>本船は、船体のほぼ中央部に操舵室があり、操舵室前部にはロープを巻き上げるためのローラーが、後部甲板には漁網を巻き上げるための揚網機がそれぞれ設置されていた。</p> <p>② ブルワークの高さ</p> <p>本船の甲板（後部甲板）のブルワーク<sup>*1</sup>は、舷側部の高さが甲板から約60cmであり、船尾部の高さが甲板から約65cmであった。</p>
