## 船舶事故調査報告書

事故種類	乗揚
発生日時	令和7年1月31日 19時05分頃
発生場所	熊本県上天草市上大戸ノ鼻南方沖 <small>かみあまくさ かみうと</small> <small>しもうと</small> 下大戸ノ鼻灯台から真方位013° 1,030m付近 （概位 北緯32° 32.3′ 東経130° 27.8′）
事故の概要	引船あさひは、大戸ノ瀬戸東口を北西進中、暗岩（干潮時でも水面上に露出しない岩）に乗り揚げた。 あさひは、右舷船首部船底外板の破口等を生じた。
事故調査の経過	令和7年2月12日、本事故の調査を担当する主管調査官（長崎事務所）ほか1人の地方事故調査官を指名した。 原因関係者から意見聴取を行った。
事実情報 船種船名、総トン数 船舶番号、船舶所有者等 L×B×D、船質 機関、出力、進水等	引船 あさひ、196トン 142721、洞海マリンシステムズ株式会社（A社） 33.51m×9.20m×4.17m、鋼 ディーゼル機関2基、3,236kW（合計）、平成28年4月15日
	船長 60歳 四級海技士（航海） 免許年月日 平成元年7月6日 免状交付年月日 令和6年3月18日 免状有効期間満了日 令和11年9月13日
死傷者等	なし
損傷	右舷船首部船底外板に破口及び凹損、右舷中央部船底外板に凹損及び擦過傷、キールに擦過傷（図1参照）

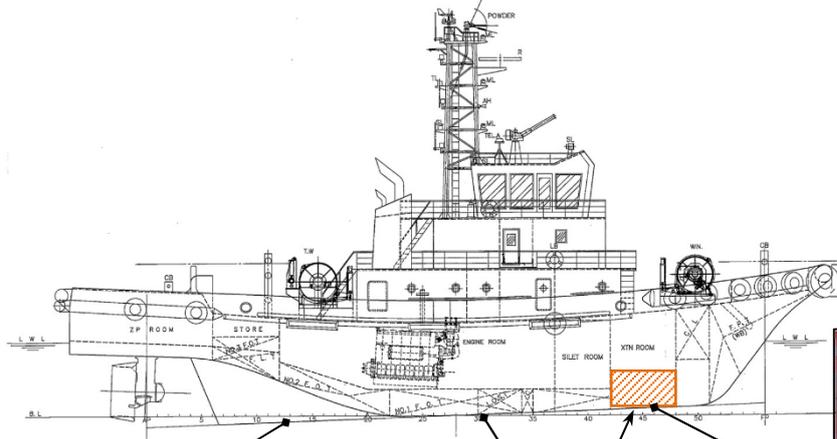
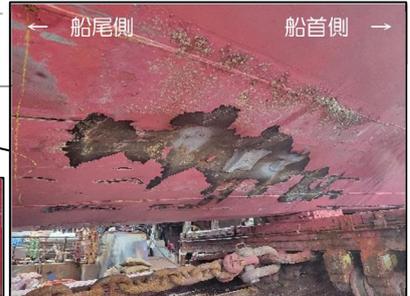
右舷船首部船底外板の破口及び凹損状況 (仮補修後)

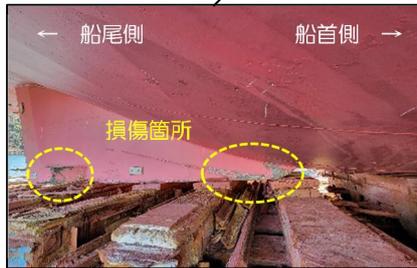
キールの擦過傷状況 (補修後)

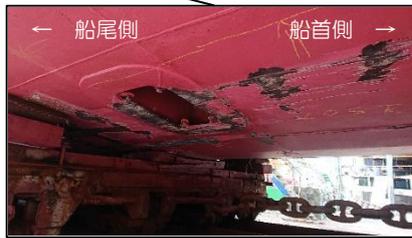
右舷中央部船底外板の凹損及び擦過傷状況

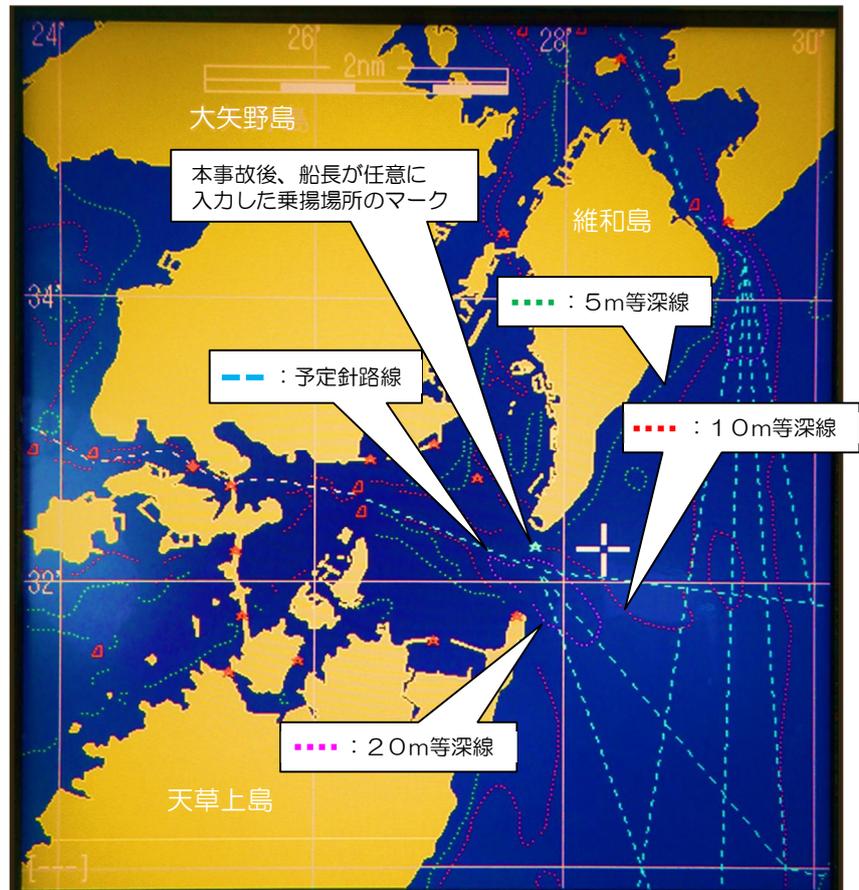
写真2 船長が一瞬見たGPSプロッターの画面表示の再現

船長は、本船が漁船群の北方沖を通過しようとした頃、船首方に視線を戻したところ、ふだん船首目標としている灯標や灯浮標の見え方が違っていた。そして、GPSプロッターの画面を一瞬見て自船の位置を確認したところ、GPSプロッターに入力された予定針路線（以下単に「予定針路線」という。）の北側を航行し

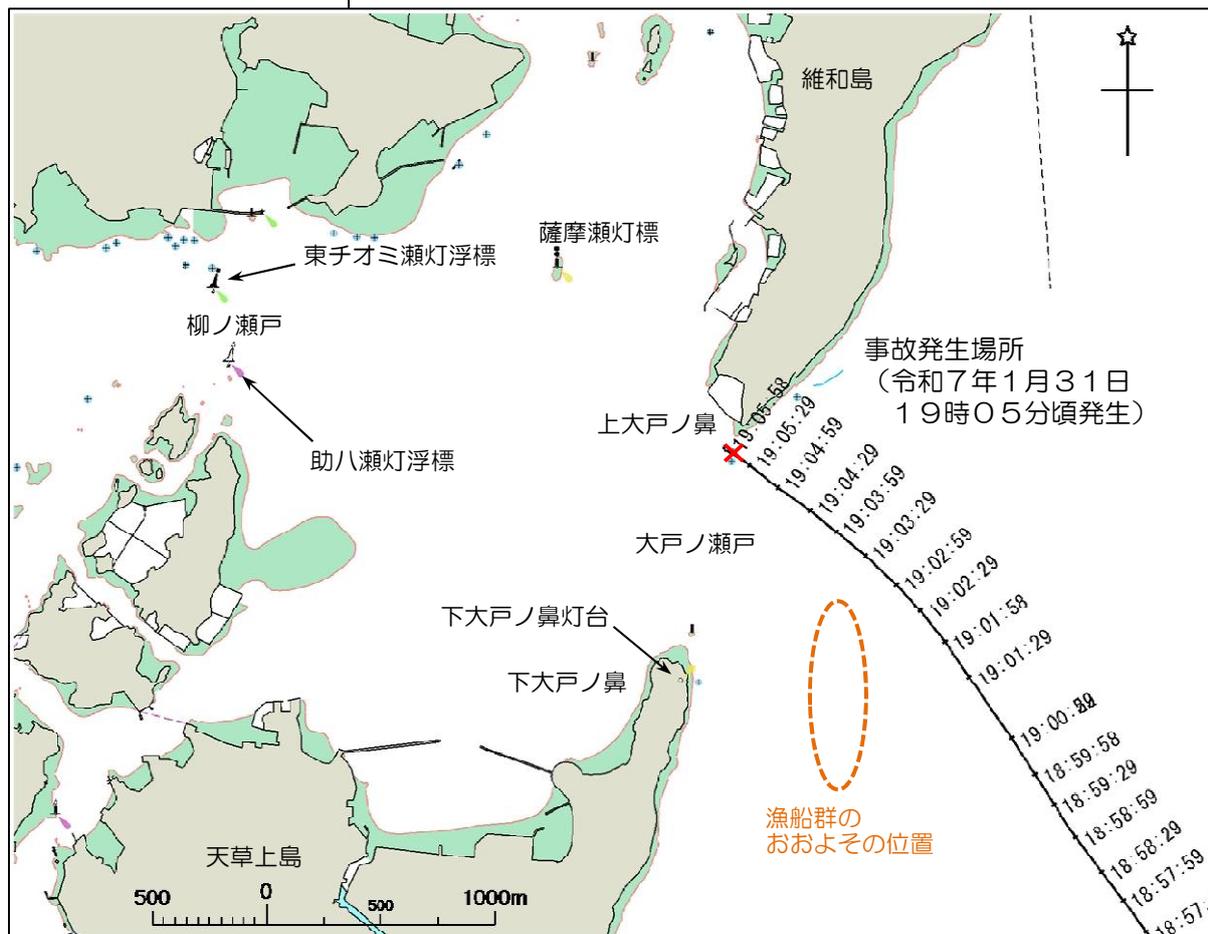
図3 航行経路図

船長は、本船が意図したとおりに左転して西北西進していると思い、GPSプロッターで自船の位置を確認せずに、上大戸ノ鼻の方を見ながら操船を続けた。そのため、本船が岩礁域を避けることなく約10knの速力で北西進を続けていることに気付かないまま、19時05分頃、本船の右舷船首が上大戸ノ鼻南方沖の本件暗岩に乗り揚げ、本件暗岩を乗り切った。

本船は、大戸ノ瀬戸東口に向けて手動操舵で北西進中、船長が、自船の進路及び位置を継続的に確認しなかったことから、予定針路線を逸脱し、上大戸ノ鼻南方沖の岩礁域に接近していることに気付かず、本件暗岩に乗り揚げたものと考えられる。

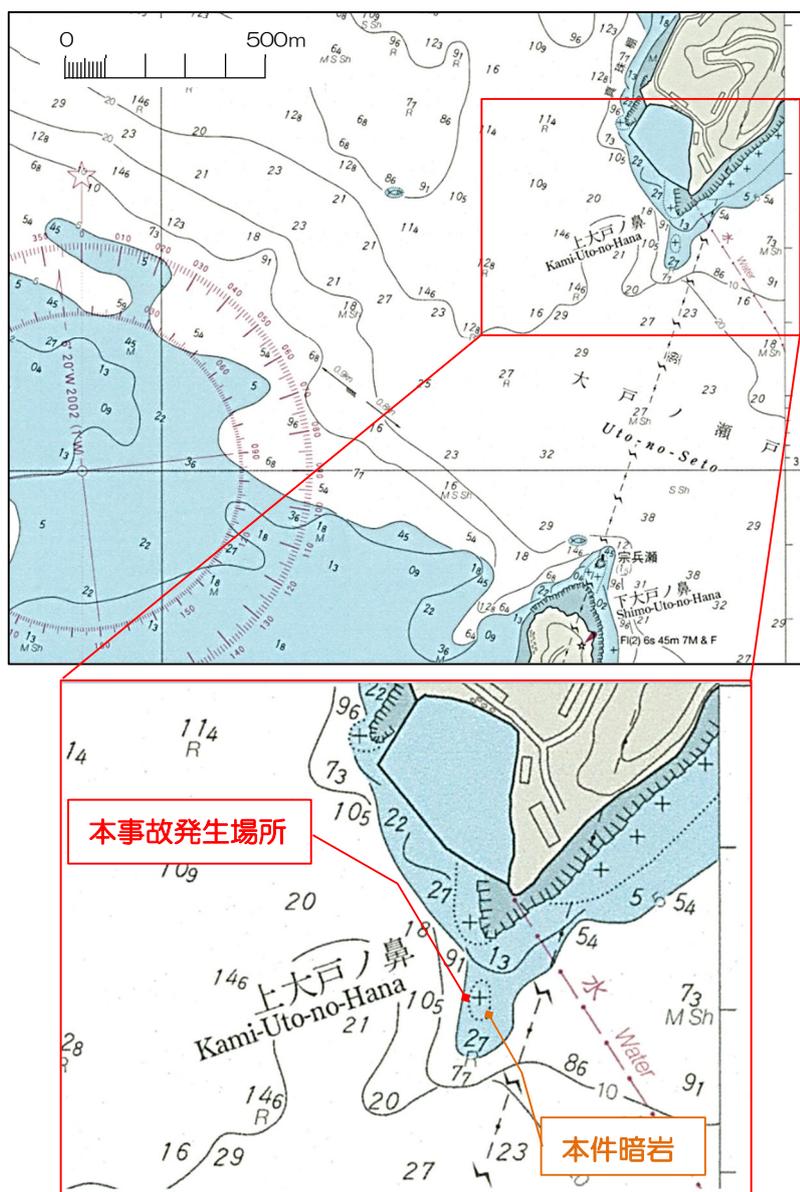
図4 海図W208（柳ノ瀬戸及付近）（抜粋）

海図W208（柳ノ瀬戸及付近）によれば、上大戸ノ鼻南岸から干出岩（満潮時には水没して干潮時には頂部が水面上に露出する岩）が南方に拮延し、更に南方は水深5mの等深線で囲まれ、同等深線内に本件暗岩が存在する。

なお、上大戸ノ鼻には、航路標識は設置されていなかった。

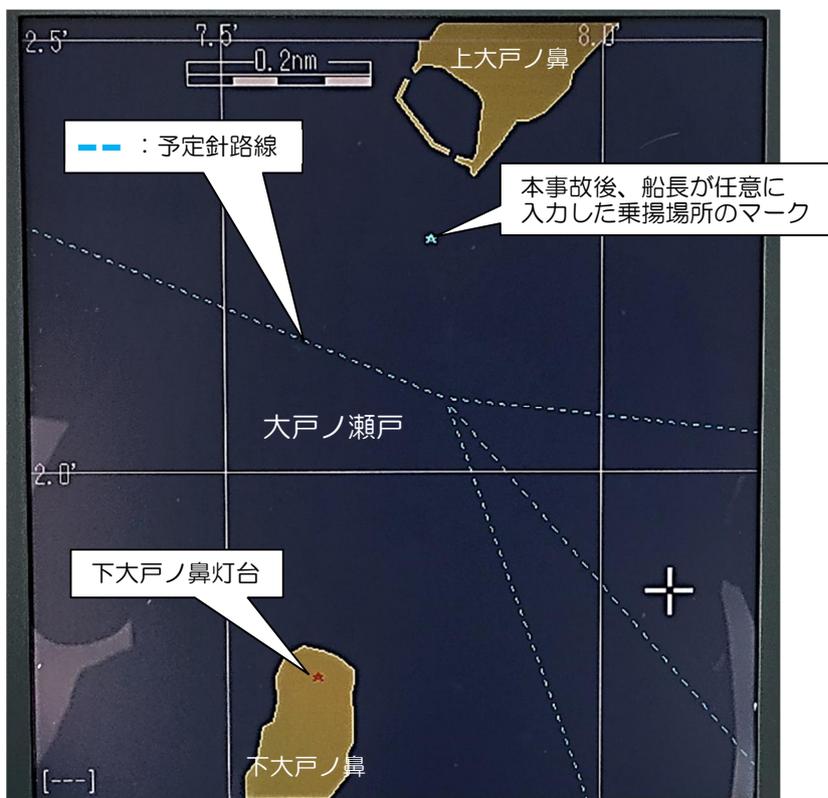
写真3 拡大表示したGPSプロッターの画面  
(本事故発生場所付近)

- ① 本件暗岩を含む岩礁域は、縮尺を最大に拡大しても表示され

なかった。

② 航行する機会が多い海域には、予定針路線が入力されていた。

③ 暗岩の場所や避険線は入力されていなかった。
