船舶事故調査報告書

令和8年1月21日

運輸安全委員会（海事専門部会）議決

| 事故の概要 | 貨物船第三菱縁丸は、北東進中、浅所に乗り揚げた。 第三菱縁丸は、乗組員2人が負傷し、球状船首外板の亀裂等を生じた。 |

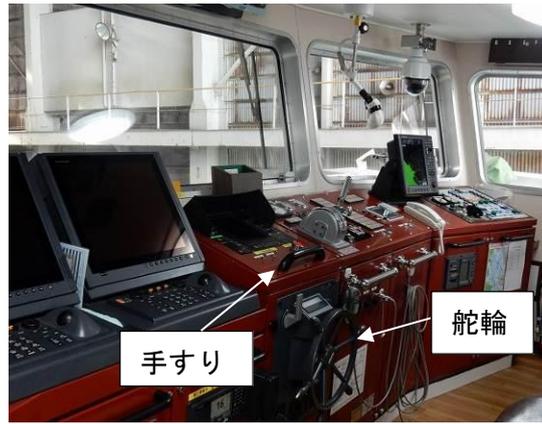
写真1 舵輪周辺

船長は、船橋中央の舵輪の前に立った姿勢で、右手で舵輪を持ち、左手で操舵スタンド上部の手すりを掴み、手動操舵で操船を行っていた。(写真1参照)

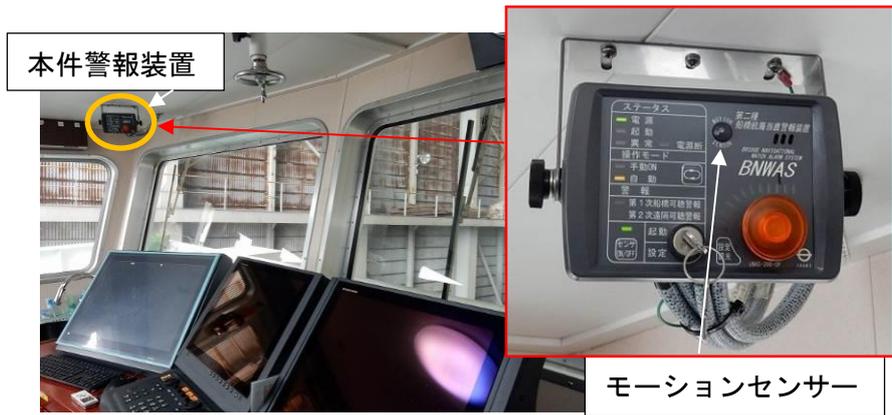
写真2 本件警報装置の設置場所

船橋航海当直警報装置（以下「本件警報装置」という。）が、船橋の左舷前部の天井に設置されていた。

本件警報装置のモーションセンサー（赤外線感知器）が航海当直者の動きを3分間感知しない場合、警報を発することとなっていた。

船長によれば、本事故当時、本件警報装置は作動中であったが警報を発しなかった。また、本事故後に作業状況を確認したところ、故障又は不具合は認められなかった。（写真2参照）

| | <p>適切な時期に本船を変針させることができず、直島北西方沖の浅所に乗り揚げたものと推定される。</p> <p>船長は、本事故当日、約3時間の睡眠で、荷役の監視や航海当直を継続して行っていたことから、疲労が重なり、急に強い眠気に襲われて居眠りしたものと考えられる。</p> <p>(2) 船長の居眠り防止措置に関する解析</p> <p>船長は、ふだん眠気を感じた際、船橋内を歩く等の眠気を払拭する措置を採っていたが、本事故時は、急に強い眠気に襲われ、すぐに居眠りしたことから、眠気を払拭する措置を採ることができなかったものと考えられる。</p> <p>(3) 本件警報装置の警報に関する解析</p> <p>本件警報装置は、船長が居眠りしたと考えられる時間が約3分程度であり、本件警報装置の探知時間より短かったことから、警報を発しなかったものと考えられる。</p> |

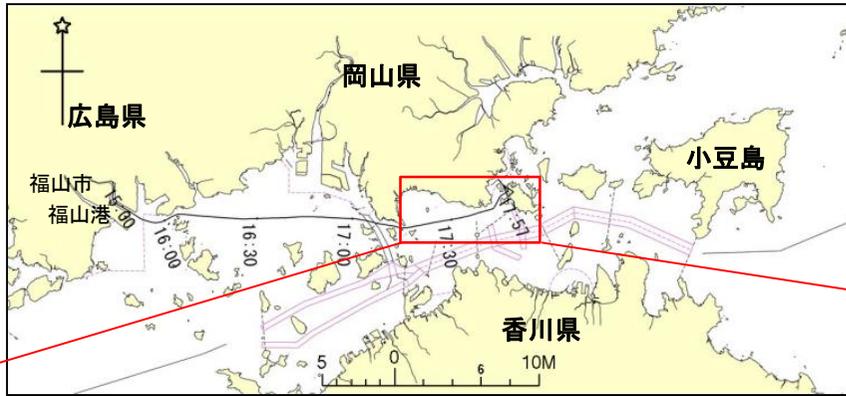
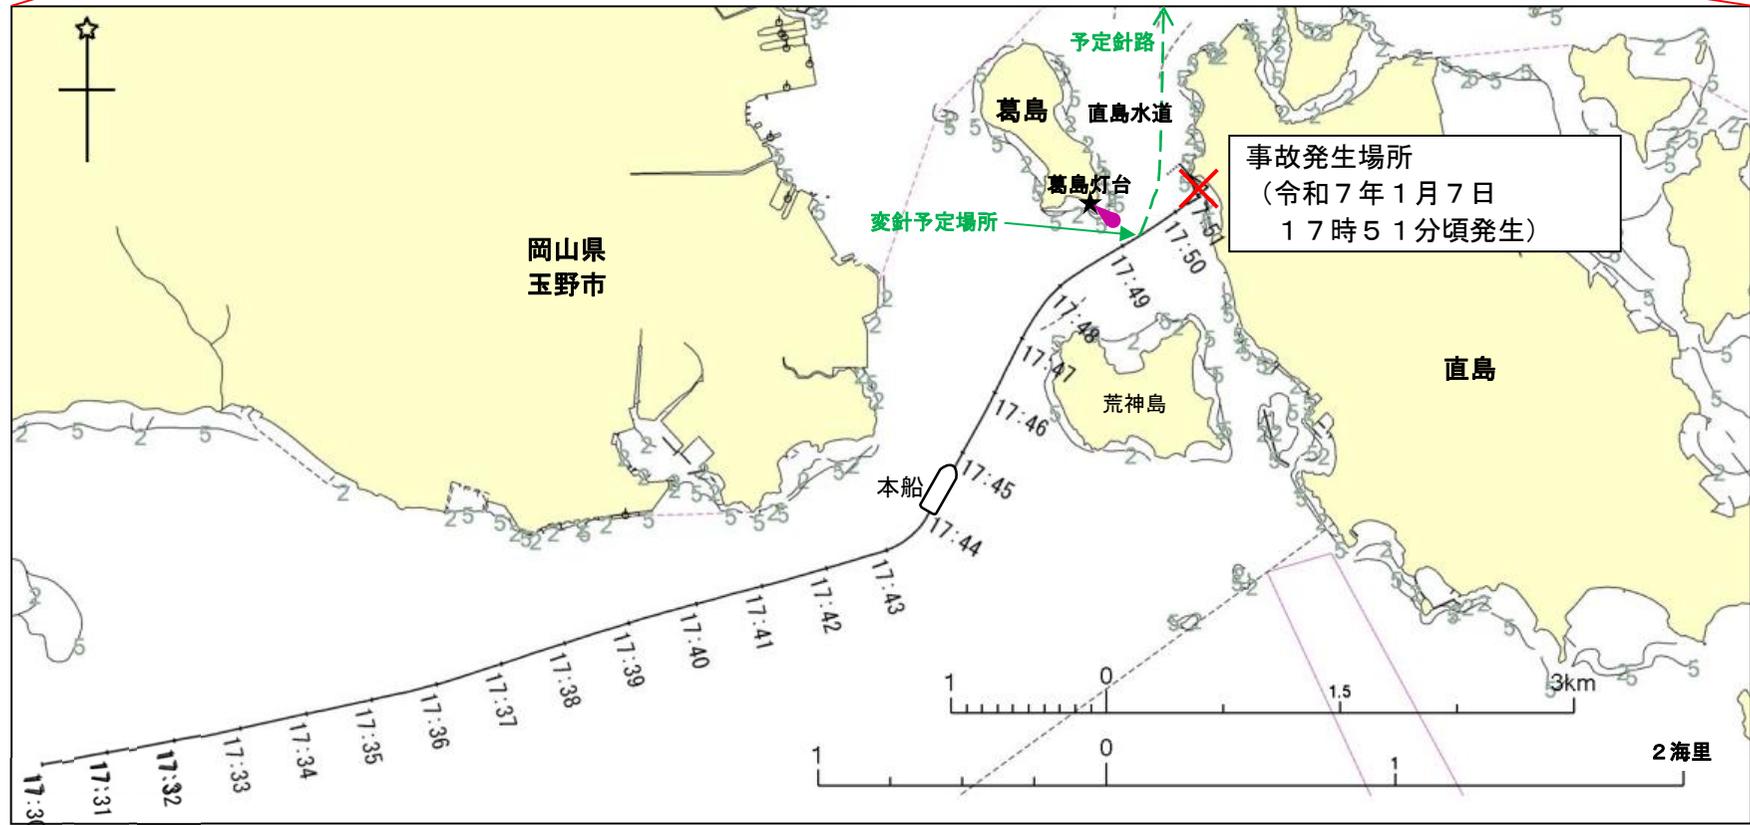
付図1 航行経路図

船長は、17時48分頃に右舵を取って北東に変針させ、直島水道の東側を通航しようとしていたところ、急に強い眠気に襲われて居眠りした。

本船は、北東進を続け、船長がふと気が付くと陸地が目前に迫っていたので左舵一杯としたものの、17時51分頃、船首部が直島北西方沖の浅所に乗り揚げた。

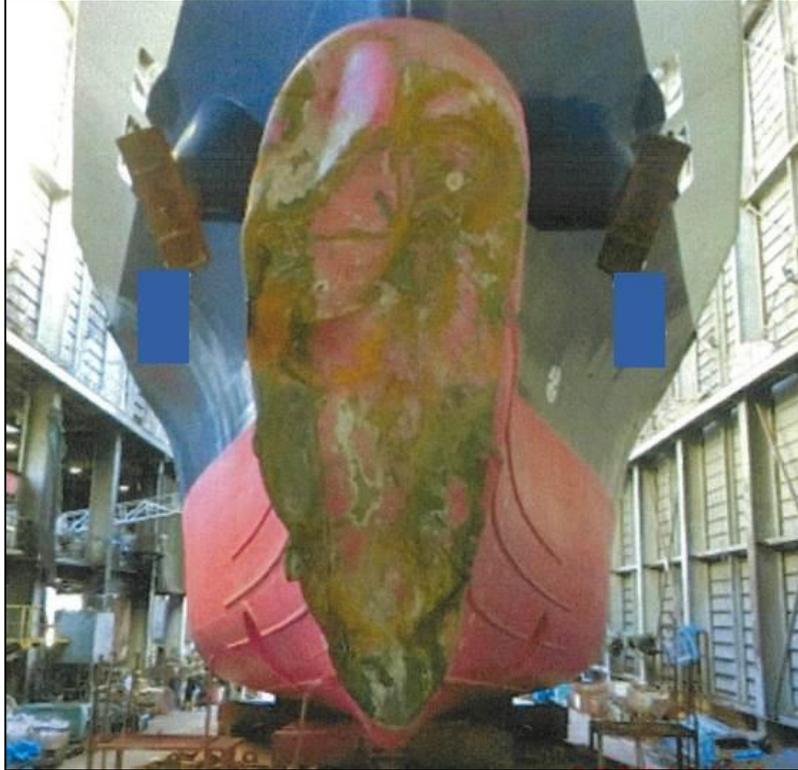
写真3 本船の損傷状況

| 損傷 | 球状船首外板に亀裂及び凹損、船首部船底外板に凹損 |

| 原因 | <p>本事故は、夜間、本船が、直島水道を手動操舵で北東進中、一人で船橋当直についていた船長が、急に強い眠気に襲われて居眠りしたため、適切な時期に本船を変針させることができず、直島北西方沖の浅所に乗り揚げたものと推定される。</p> |

| 再発防止策 | <p>今後の同種事故等の再発防止に役立つ事項として、次のことが考えられる。</p> <ul style="list-style-type: none"> ・航海当直者は、眠気を感じていなくとも、十分な睡眠がとれず、疲れがある場合、急に強い眠気に襲われて居眠りすることがあるため、他の乗組員と航海当直を交替等すること。 ・船長は、狭水道等を通航する場合、十分な睡眠がとれず、疲れがあると急に強い眠気に襲われて居眠りすることがあるため、複数人での航海当直体制とすること。 ・船長は、航海計画を検討する場合、自身及び乗組員の睡眠時間、体調等を考慮の上、航海当直者に無理な負担がかからない計画とすること。 |
