# 船舶事故調査報告書

令和8年1月28日

運輸安全委員会（海事専門部会）議決

事故種類	火災
発生日時	令和7年5月16日 17時30分頃
発生場所	香川県高松市男木島北西方沖 男木島灯台から真方位255° 900m付近 (概位 北緯34° 25.9′ 東経134° 03.0′)
事故の概要	旅客船第二十七むくじ丸は、航行中、機関室で火災が発生した。 第二十七むくじ丸は、機関室、上部構造物等が焼損した。
事故調査の経過	令和7年5月19日、本事故の調査を担当する主管調査官（広島事務所）ほか1人の地方事故調査官を指名した。 原因関係者から意見聴取を行った。
<b>事実情報</b> 船種船名、総トン数 船舶番号、船舶所有者等 L×B×D、船質 機関、出力、進水等	旅客船 第二十七むくじ丸、19トン 243-17783岡山、六口丸海運有限公司（A社） 11.93m (Lr) × 4.46m × 2.15m、FRP ディーゼル機関1基、船内機、356.7kW、昭和62年8月 4サイクル、回転数毎分2,000、6気筒、ボア132.9mm、使用燃料軽油、機関製造不詳 (図1 参照)

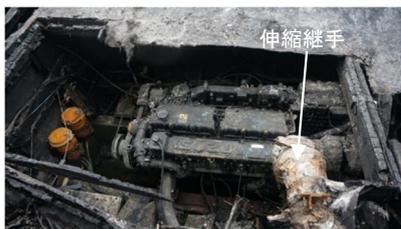
機関室（左舷側から撮影）

<p>船首から撮影</p> </div> </div> <p style="text-align: center;">写真2 船体の焼損状況</p> <p>主機は、黒く変色していたが原形をとどめており、主機下部のホース、ダイナモ（発電機）及び油圧ユニット駆動用ベルトも、原形をとどめていた。</p> <p>主機の右舷側に取り付けられた燃料高圧管は、目視では損傷が確認されず、燃料油の漏油痕も認められなかった。</p> <p>主機の左舷側に取り付けられた金属製の排気管及び伸縮継手は、残存していたが、機関室内のゴム製の排気管は確認できなかった。</p> <p>機関室左舷側の上甲板下に取り付けられたLED照明灯及び電線は、確認できなかった。</p> <p>機関室右舷側に設置されていた蓄電池及び蓄電池に接続されていた電線（以下「蓄電池等」という。）は、焼損していなかった。</p> <p>(写真3参照)</p>
