## 船舶事故調査報告書

令和8年1月14日  
 運輸安全委員会（海事専門部会）議決  
 委員 伊藤 裕 康（部会長）  
 委員 上野 道 雄  
 委員 高橋 明 子

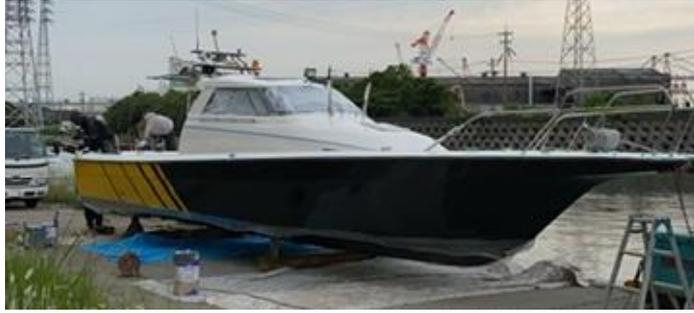
写真1 本船（船舶所有者提供）

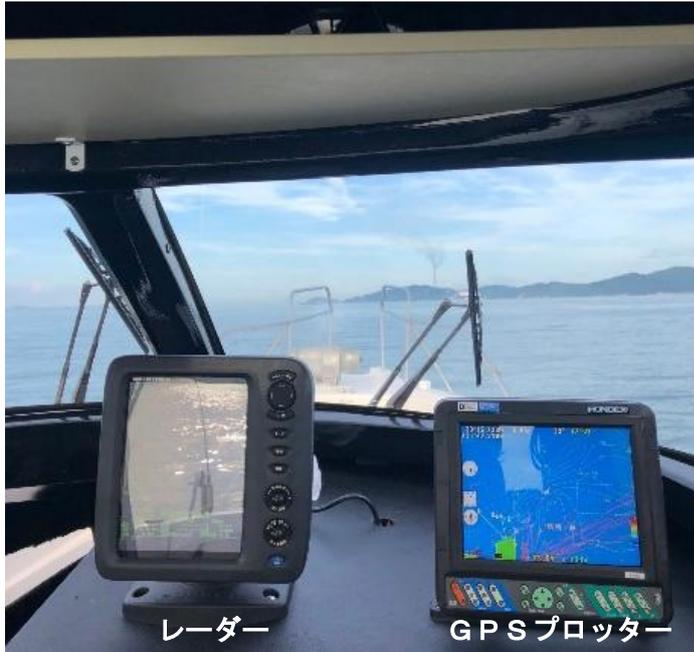
写真2 航海計器の配置状況（船舶所有者提供）

船長は、東進中、GPSプロッター画面が眩しかったので、GPSプロッター画面ができるだけ視野に入らないように、左舷船首方と右舷方の大分市の街灯りを見ながら、船位を大まかに把握していた。

船長は、東南東進中、何回も大分港を航行した経験がある同乗者A及び同乗者Bから陸岸に近いと言われてレーダー画面を見たが、レーダーレンジが近距離に設定されており、船位を確認できなかったため、同乗者Aにレーダーレンジの調整を依頼した。

<p>その他の事項</p>	<p>同乗者Aは、小型船舶操縦士免許を受有しており、ふだん本船に船長として乗り組んでいたが、夜間航行が苦手であり、本事故当時、船長に本船の運航を依頼した。</p> <p>(1件目の事故)</p> <p>船長は、これまで何度も本船の操船を行ったことがあったが、大分港北方の釣り場と定係地の行き来しかしておらず、本船のレーダーやGPSプロッターを操作することがなかったので、操作方法を知らなかった。</p> <p>船長は、別府港沖から定係地までの夜間の航行は初めてであった。</p>

<p><b>再発防止策</b></p>	<p>今後の同種事故等の再発防止に役立つ事項として、次のことが考えられる。</p> <ul style="list-style-type: none"> <li>・ 小型船舶の船長は、夜間や不慣れな海域で船位を確認する際、目</li> </ul>

<p>視や自身の感覚のみに頼ることなく、レーダー等の航海計器を有効に活用すること。</p> <ul style="list-style-type: none"><li>・ 小型船舶の船長は、自船の船位が明確でない場合、一旦停船して正確な船位を確認してから航行を再開すること。</li><li>・ 小型船舶の船長は、自船に搭載している航海計器の操作に慣熟しておくこと。</li></ul>
--	---

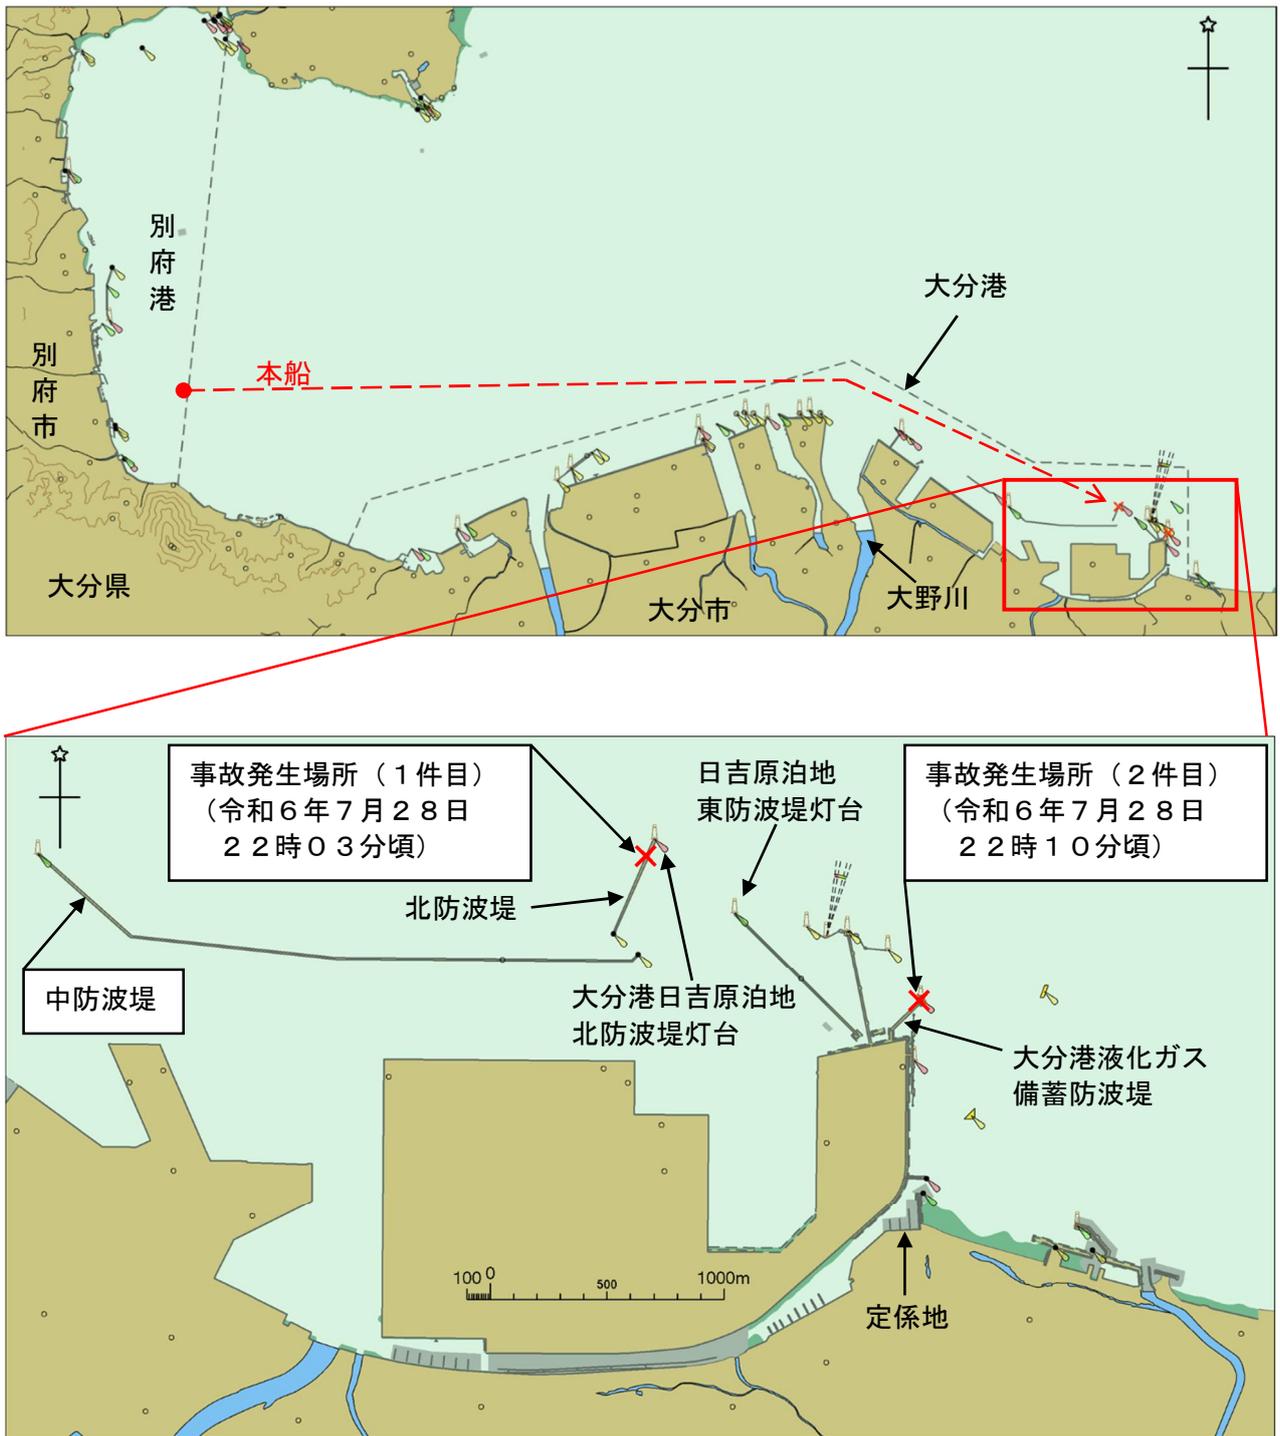
付図1 事故発生経過概略図

<p>行中、その作業に注意を向けて操船していたところ、本船は、22時03分頃、北防波堤に衝突した。</p> <p>衝突の衝撃で、船長、同乗者A及び同乗者Bは、前方に投げ出されて頭部等を打って負傷した。</p> <p>(2件目の事故)</p> <p>船長は、北防波堤に衝突後、同乗者Aの携帯電話で小型船の船長に本事故の発生を連絡した。</p> <p>船長は、同乗者Bの出血が多いのを見て気が動転し、船位を確認することなく、急いで帰航を再開した。</p> <p>同乗者Aは、船長にできるだけ沖側を航行するように声を掛け、横たわっていた同乗者Bの応急処置を始めた。</p> <p>本船は、22時10分頃、約20knの速力で南進中、大分港液化ガス備蓄防波堤の消波ブロック(以下「本件消波ブロック」という。)に乗り揚げた。</p> <p>船長から電話連絡を受けた小型船の船長は、北防波堤灯台付近に向かったが、本船が見当たらなかったため、その周辺を捜していたところ、本件消波ブロックに乗り揚げている本船を発見した。</p> <p>小型船の船長は、船長が、負傷しているものの、受け答えできて意識がハッキリしていた状態であり、同乗者A及び同乗者Bが出血してぐったりしていたので、船長以外の2人を小型船に移乗させ、定係地へ搬送して救急車に引き継いだ後、本件消波ブロックに戻り、船長を小型船に移乗させ、定係地へ搬送して救急車に引き継いだ。</p> <p>船長、同乗者A及び同乗者Bは、それぞれ救急車で病院に搬送され、船長は、大分市の病院で、右季肋部打撲傷、同乗者Aは、大分市の病院で、右耳介裂創、右耳軟骨離断、左第11肋骨骨折、左腓骨頭骨折、外傷性鼓膜穿孔及び耳鳴症、同乗者Bは、大分市の病院で、頭部挫創、脳震盪、右頬挫創及び右肘挫創とそれぞれ診断された。</p> <p>本事故の発生は、大分市消防局等から海上保安庁に通報された。</p> <p>本船は、満潮時に本件消波ブロックから離れて無人で漂流した。その後、巡視艇に発見されてえい航されていたが、沈没した。</p> <p>(付図1 事故発生経過概略図 参照)</p>

<p>船長、同乗者A及び同乗者Bは、救命胴衣を着用していた。</p> <p>(2件目の事故)</p> <p>船長は、北防波堤に衝突後、帰航を再開してから本件消波ブロックに乗り揚げるまで、どのように操船したのか覚えていなかった。</p> <p>同乗者Bは、本船が北防波堤に衝突後、レーダー画面に何も表示されていなかった状態を見ていた。</p>
<p><b>分析</b></p> <p>乗組員等の関与</p> <p>船体・機関等の関与</p> <p>気象・海象等の関与</p> <p>判明した事項の解析</p>	<p>(1件目の事故)あり、(2件目の事故)あり</p> <p>(1件目の事故)なし、(2件目の事故)不明</p> <p>(1件目の事故)なし、(2件目の事故)なし</p> <p>(1件目の事故)</p> <p>本船は、大分港において東南東進中、船長が、同乗者Aに依頼したレーダーレンジの調整作業に注意を向け、船位の確認及び前路の見張りを行っていなかったことから、北防波堤に接近していることに気付かず、衝突したものと考えられる。</p> <p>船長は、東南東進中、同乗者A及び同乗者Bから陸岸に近いと言われてレーダー画面を見たが、レーダー画面表示が近距離レンジであり、船位を確認できなかったことから、同乗者Aにレーダーレンジの調整を依頼したものと考えられる。</p> <p>船長は、本船のレーダーを操作したことがなく、操作方法を知らなかったことから、同乗者Aにレーダーレンジの調整を依頼したものと考えられる。</p> <p>(2件目の事故)</p> <p>本船は、北防波堤に衝突後、船長が、同乗者Bの負傷状態を見て気が動転し、急いで帰航しようとして船位の確認及び前路の見張りを十分に行っていなかったことから、南進中、本件消波ブロックに乗り揚げたものと考えられる。</p>
<p><b>原因</b></p>	<p>(1件目の事故)</p> <p>本事故は、夜間、本船が、大分港において南東進中、船長が、同乗者Aに依頼したレーダーレンジの調整作業に注意を向け、船位の確認及び前路の見張りを行っていなかったため、北防波堤に接近していることに気付かず、衝突したものと考えられる。</p> <p>(2件目の事故)</p> <p>本事故は、本船が、北防波堤に衝突後、船長が、同乗者Bの負傷状態を見て気が動転し、急いで帰航しようとして船位の確認及び前路の見張りを十分に行っていなかったため、本件消波ブロックに乗り揚げたものと考えられる。</p>
