船舶事故調査報告書

令和8年1月14日
 運輸安全委員会（海事専門部会）議決
 委員 伊藤 裕 康（部会長）
 委員 上野 道 雄
 委員 高橋 明 子

事故種類	衝突
発生日時	令和6年9月10日 15時29分頃
発生場所	佐賀県唐津市加部島北西方沖 肥前立石埼灯台から真方位286° 1,500m付近 （概位 北緯33°34.3′ 東経129°52.0′）
事故の概要	押船第二十八明神丸は、土運船A02-1507と押船列を構成して東北東進中、また、作業船容丸は、南南東進中、A02-1507と容丸とが衝突した。 容丸は、船長及び作業員2人が負傷し、機関室囲壁の圧壊等を生じ、また、A02-1507は、船首部外板の擦過傷を生じた。
事故調査の経過	令和6年9月13日、本事故の調査を担当する主管調査官（長崎事務所）ほか1人の地方事故調査官を指名した。 原因関係者から意見聴取を行った。
事実情報 船種船名、総トン数 船舶番号、船舶所有者等 L×B×D、船質 機関、出力、進水等	A 押船 第二十八明神丸、19トン 291-40656福岡、宮川運送株式会社（A社） 17.50m×5.60m×1.80m、鋼 ディーゼル機関2基、1,518kW（合計）、平成14年6月 B 土運船 A02-1507、597トン なし、株式会社青木組 62.00m×15.00m×5.00m、鋼 機関なし、平成14年（建造年） C 作業船 容丸、1.9トン SA3-24217（漁船登録番号）、個人所有 9.50m（Lr）×2.34m×0.64m、FRP ディーゼル機関、46.34kW、平成7年7月 第290-57135号（船舶検査済票の番号）
乗組員等に関する情報	A 船長A 51歳 一級小型船舶操縦士・特殊小型船舶操縦士・特定 免許登録日 平成6年4月14日 免許証交付日 令和6年3月19日 （令和11年4月13日まで有効） 甲板員A 41歳

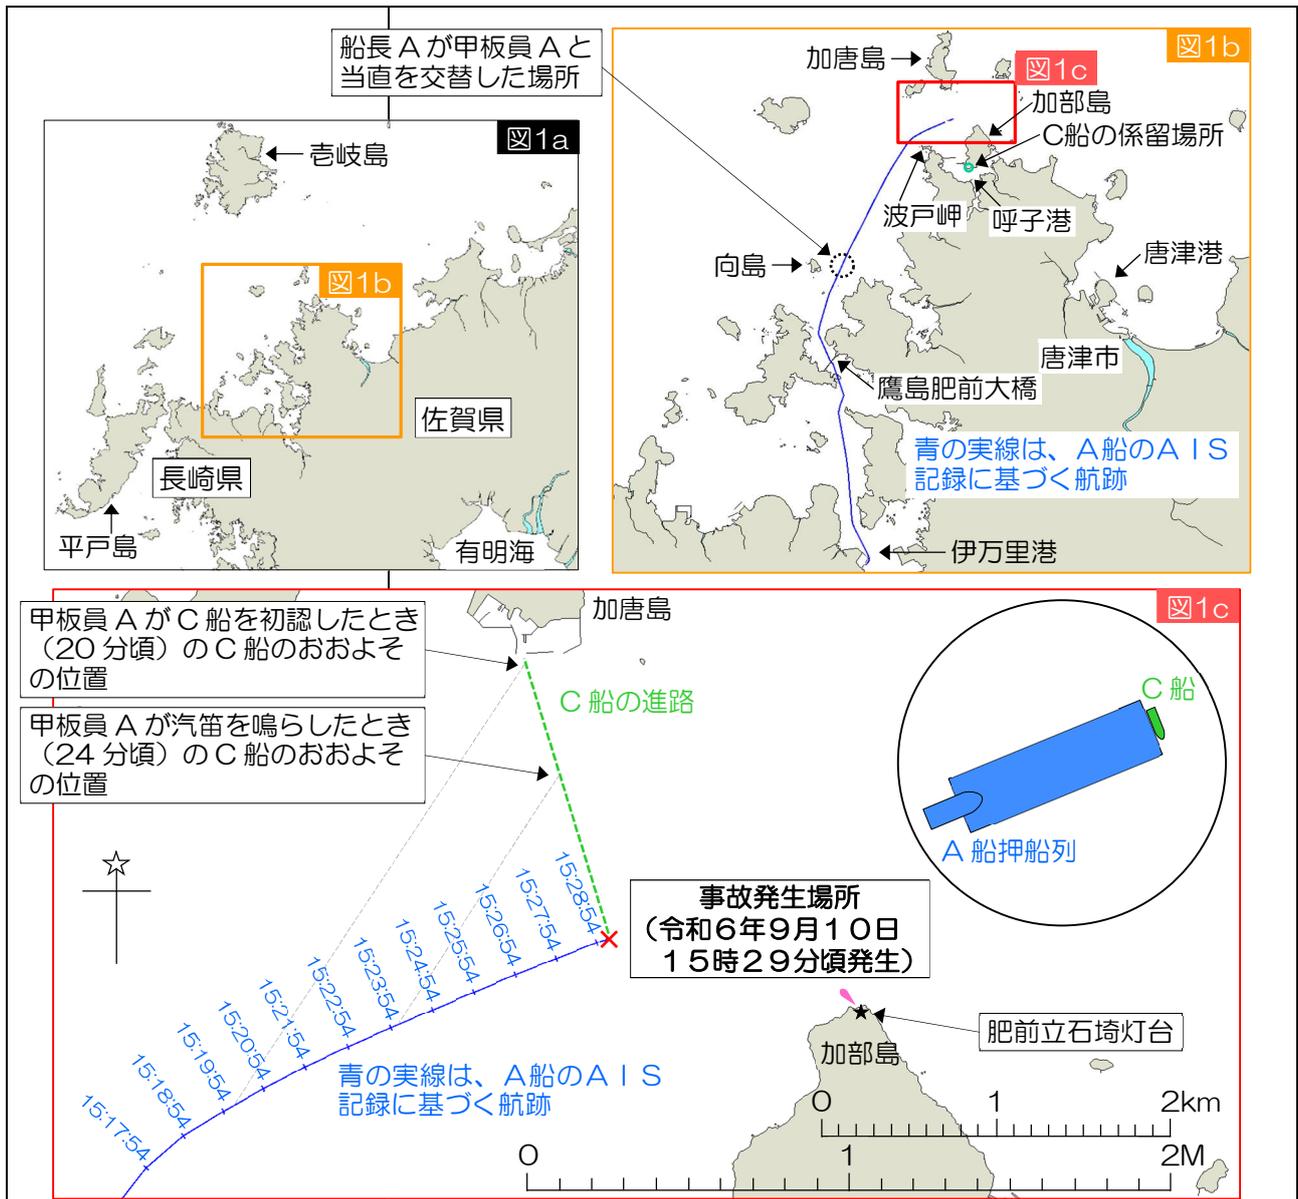
図1 航行経路図

甲板員Aは、15時24分頃、A船押船列と左舷船首方のC船との距離が約0.9Mになったとき、C船が避航動作を採らないまま航行を続けていて方位変化がなかったため、両船がそのまま針路と速力を保持して航行を続けると衝突する危険があると考え、まずC船に注意を喚起しようと、長音の汽笛を鳴らした。

甲板員Aは、その後もC船が接近を続けて左舷船首方に迫ってきたため、両舷機を全速力後進としたが、C船がB船の船首部に隠れて見えなくなった直後、15時29分頃に衝撃を感じた。

A船押船列は、加部島北西方沖を東北東進中、甲板員Aが、左舷船首方にA船押船列の進路上に向かって方位変化がなく航行するC船を視認し、汽笛による注意喚起を行った後もC船がそのまま接近を続けていたが、大幅に針路の変更及び減速をし

<p>なかったことから、C船との衝突を回避する機会を失し、B船とC船とが衝突したものと考えられる。</p> <p>② C船</p> <p>C船は、加部島北西方沖を南南東進中、A船押船列が右舷船首方からC船の進路上に向かって方位変化がなく航行する状況下、船長Cが、操船中に意識を消失したことから、A船押船列に気付かず、A船が押していたB船と衝突したものと考えられる。</p> <p>(2) 事故発生の要因に関する解析</p> <p>① 甲板員Aの操船判断に関する解析</p> <p>甲板員Aは、A船押船列及びC船がそれぞれ海上衝突予防法上の保持船及び避航船に当たると判断し、運動性能が良い小型船舶であるC船がいずれ避航動作を採ってA船押船列の船首方を通過すると思ったことから、大幅に針路の変更及び減速をせず、また、連続して、注意喚起信号や警告信号を行わなかったものと考えられる。</p> <p>② 船長Cが意識を消失した要因に関する解析</p> <p>船長Cは、操船中に一過性意識消失を発症したと診断された。</p> <p>船長Cは、病院で各種検査が行われたものの、一過性意識消失の原因は不明であったが、次のことから、熱中症が関与し、一過性意識消失を発症した可能性があると考えられる。</p> <p>a 本事故当日は、暑さ指数が高く、熱中症の発生が危険なレベルとなっていたこと。</p> <p>b 熱中症の主な症状には、倦怠感のほか、意識障害があること。</p> <p>c 船長Cは、熱中症になりやすいとされている高齢者であったこと。</p> <p>d 船長Cは、経口補水液やスポーツドリンクを持参しておらず、水分や塩分を補給することができないまま操船を続けており、操船中に体の倦怠感を感じていたこと。</p> <p>③ A船押船列の汽笛に関する解析</p> <p>甲板員Aは、本事故当時、C船への注意喚起のため汽笛（長音）を鳴らしたものの、同汽笛の音は、C船の船首部が波を切る音やC船の機関音に遮られたことから、作業員C₁及び作業員C₂に聞こえなかった可能性があると考えられる。</p>
<p>原因</p>	<p>本事故は、加部島北西方沖において、A船押船列が東北東進中、C船が南南東進中、船長Cが、操船中に意識を消失したため、A船押船列に気付かず、また、甲板員Aが、A船押船列の進路を横切るC船の方位に変化がないことに気付きながらも、C船がいずれ避航動作を採</p>

<p>ると思い、大幅に針路の変更及び減速をしなかったため、衝突を回避する機会を失し、A船が押していたB船とC船とが衝突したものと考えられる。</p> <p>船長Cは、熱中症による意識障害を発症し、意識を消失した可能性があると考えられる。</p>
<p>再発防止策</p>	<p>今後の同種事故等の再発防止に役立つ事項として、次のことが考えられる。</p> <ul style="list-style-type: none"> ・ 空調設備がない区画で操船を行う小型船舶の船長は、気温が高くなる時期に船舶を運航する場合、出航前に暑さ指数により熱中症の発生リスクを確認し、同リスクに応じて、出航を見合わせたり、経口補水液やスポーツドリンクを持参して操船中に適宜水分や塩分を補給したりして熱中症の発症を予防すること。 ・ 船橋当直者は、海上衝突予防法上の避航船となる他船に対して注意喚起の信号を行っても避航する様子が見られない場合、他船が自船の存在を認識していないことを念頭に置き、速やかに警告信号等を連続して行うとともに、十分に余裕のある時機に、大幅に衝突回避動作（転舵や減速）を採ること。

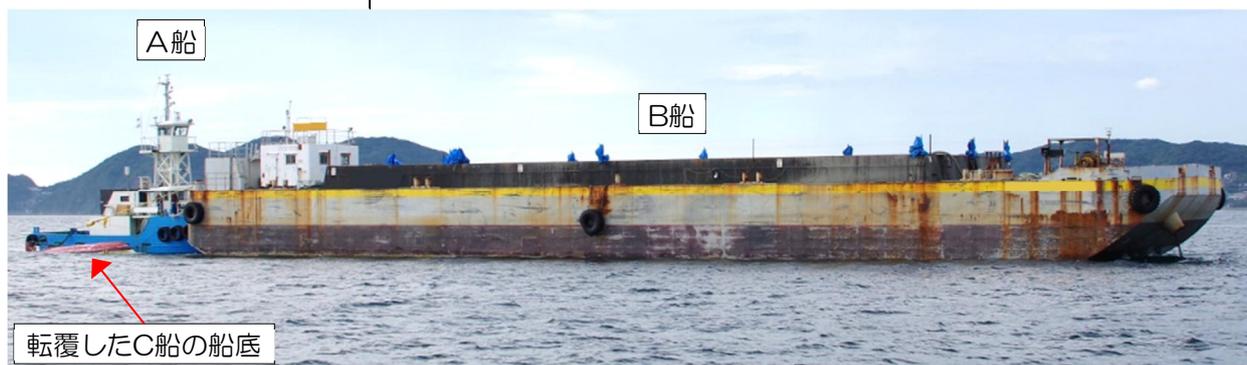
写真 2 衝突後に A 船と C 船とをロープで固定した状況 (唐津海上保安部提供)

船長 A は、甲板員 A らに A 船と C 船とをロープで固定させ、自らも 118 番通報を行った後、安全な海域で A 船押船列を錨泊させた。

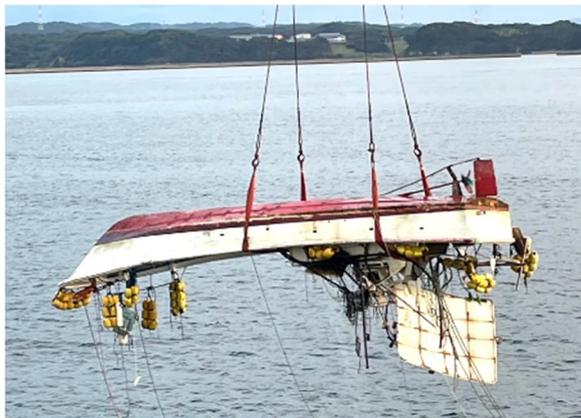
写真4 回収時のC船(唐津海上保安部提供)

A船にロープで固定されていたC船は、工事元請会社が手配したクレーン台船上に回収された後、呼子港まで運搬され、後日、廃船処理された。(写真4参照)
