船舶事故調査報告書

事故種類	衝突
発生日時	令和6年9月27日 07時16分頃
発生場所	熊本県天草市鬼池港北東方沖 鬼池港防波堤A東灯台から真方位044°1,800m付近 （概位 北緯32°33.7′ 東経130°12.3′）
事故の概要	遊漁船新功丸は、東南東進中、また、プレジャーボート初洋は、船首を南方に向けて漂流中、両船が衝突した。 初洋は、船長及び同乗者1人が負傷し、右舷船尾部外板の破口等を生じ、また、新功丸は、船首部船底外板の擦過傷等を生じた。
事故調査の経過	令和6年9月30日、本事故の調査を担当する主管調査官（長崎事務所）ほか1人の地方事故調査官を指名した。 原因関係者から意見聴取を行った。
事実情報 船種船名、総トン数 船舶番号、船舶所有者等 L×B×D、船質 機関、出力、進水等	A 遊漁船 新功丸、4.9トン KM3-52407（漁船登録番号）、個人所有 12.45m(Lr)×2.63m×0.81m、FRP ディーゼル機関、366.00kW、平成10年10月6日 第293-33564号（船舶検査済票の番号） B プレジャーボート 初洋、0.6トン NS3-406483（漁船登録番号）、個人所有 5.46m(Lr)×1.68m×0.67m、FRP ガソリン機関（船外機）、22.1kW、平成5年11月1日 第292-50726号（船舶検査済票の番号）
乗組員等に関する情報	A 船長A 59歳 一級小型船舶操縦士・特殊小型船舶操縦士・特定 免許登録日 平成7年2月23日 免許証交付日 令和6年6月18日 （令和12年2月22日まで有効） B 船長B 74歳 二級小型船舶操縦士・特殊小型船舶操縦士・特定 免許登録日 平成4年7月29日 免許証交付日 令和4年6月20日 （令和9年7月28日まで有効）

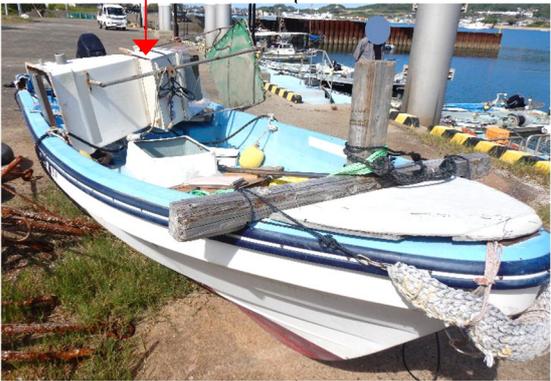
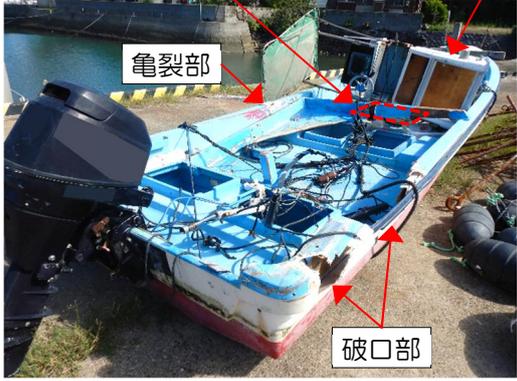
<p>死傷者等</p>	<p>A なし B 重傷 1人（船長B）、軽傷 1人（同乗者）</p>
<p>損傷</p>	<p>A 船首部船底外板に擦過傷、プロペラに曲損等 B 右舷船尾部外板に破口、左舷中央部外板に亀裂、操舵スタンドに脱落等（写真1参照）</p> <div style="display: flex; justify-content: space-around; align-items: flex-start;"> <div style="text-align: center;"> <p>脱落した操舵スタンド</p>

</div> <div style="text-align: center;"> <p>脱落した操舵スタンド</p> <p>操舵スタンドが設置されていた場所</p> <p>亀裂部</p> <p>破口部</p>

</div> </div> <p style="text-align: center;">写真1 B船の損傷状況</p>
<p>気象・海象</p>	<p>気象：天気 晴れ、風 なし、視界 良好 海象：海上 平穏、潮汐 下げ潮の中央期、潮流 西北西流約2.5ノット (kn)</p>
<p>事故の経過</p>	<p>A船は、船長A及び乗組員1人（以下「乗組員A」という。）が乗組み、釣り客3人を乗せ、令和6年9月27日05時40分頃（薄明時）に鬼池港北東方沖の釣りのポイントに向けて熊本県上天草市串漁港内の係留場所を出航した。（写真2参照）</p> <div style="text-align: center;">

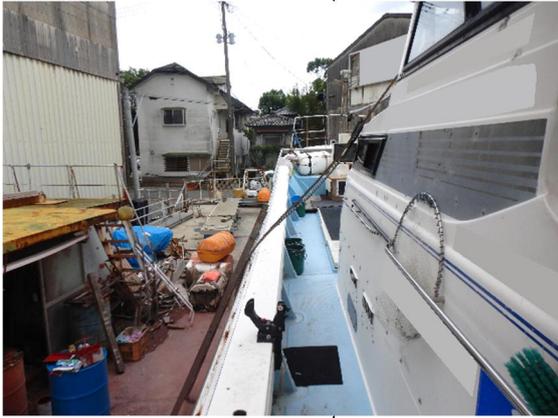
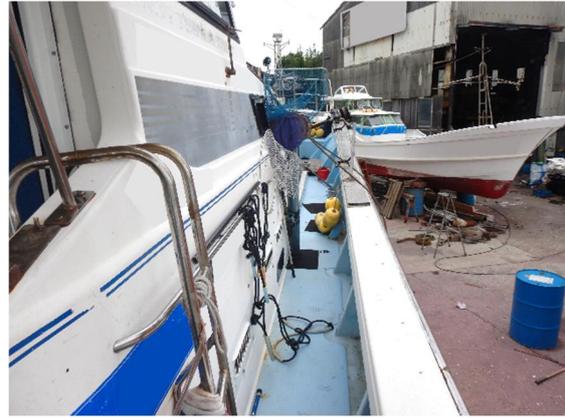
写真3 操舵室左右両舷の通路越しに見た船首方の状況（上架時）

船長Aは、潮上りを行う前、後部甲板から、左舷方や右舷方を見たり、操舵室左右両舷の通路越しに船首方を見たりしたが、遊漁中と同様に、遊漁船しか目に入らず、小型ボートは見掛けなかった。（写真3参照）

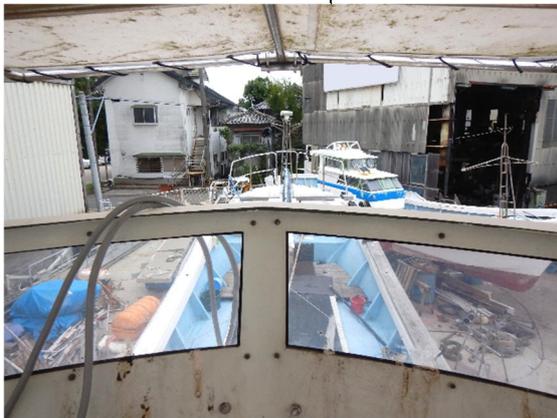
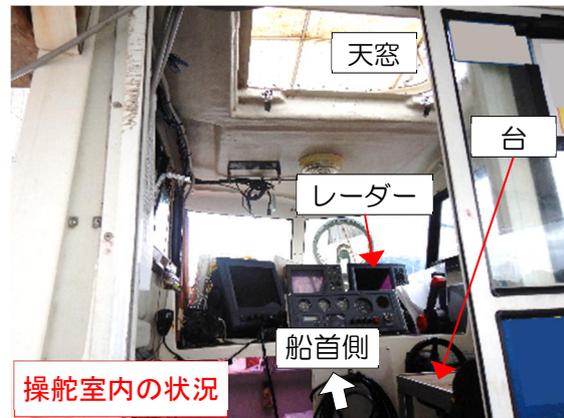
写真4 操舵室の天窓から上半身を出した状態での船首方の見通し状況（上架時）及び操舵室内の状況

船長Aは、ふだん、小型ボートを見掛けた場合、小型ボートが見やすくなるように操舵室に置いた台の上に立ち、天窓から上半身を出して高い位置から見張りをを行い、遠隔操縦リモコンを使用して操船を行っていた。

しかし、船長Aは、周囲に小型ボートはいないと思っていたので、台の上には立たず、操舵室内で見張りや操船を行うこととし、07時14分頃A船を発進させて潮上りを開始した。

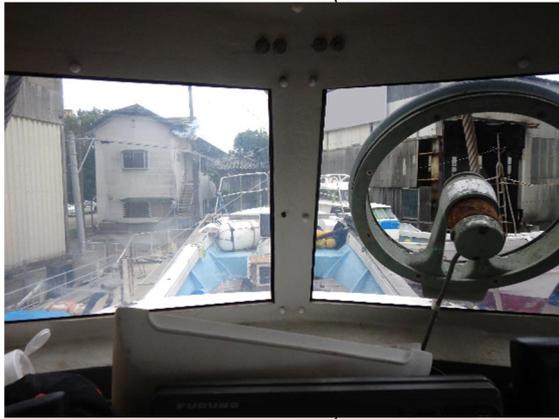
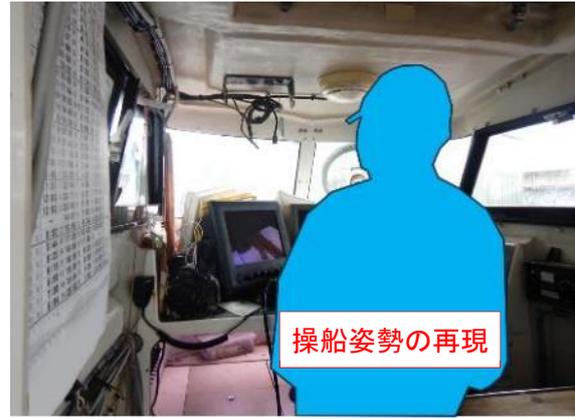
写真5 操舵室からの船首方の見通し状況（上架時）及び操舵室での操船姿勢の再現

<p>A船の前部甲板の左舷側船首寄りの場所で釣りを行っていた釣り客は、潮上りを行う前、立った姿勢で船首方を一目見たが、B船は見えなかった。</p>
<p>分析</p> <p>乗組員等の関与 船体・機関等の関与 気象・海象等の関与 判明した事項の解析</p>	<p>A あり、B あり A なし、B なし A なし、B なし</p> <p>(1) 事故発生の状況</p> <p>A船は、鬼池港北東方沖の釣りのポイントにおいて、潮上りのため東南東進中、船長Aが、操舵室の天窓から上半身を出して高い位置から見張りを行ったりレーダーを活用したりして、船首方の見張りを適切に行っていなかったことから、前路で漂泊中のB船に気付かず、B船と衝突したものと考えられる。</p> <p>B船は、鬼池港北東方沖の釣りのポイントにおいて、船首を南方に向けて漂泊中、船長Bが、左舷方を向いて釣りを行っていたところ、釣り竿に魚が掛かり、魚を釣り上げることに夢中になり、周囲の見張りを適切に行っていなかったことから、間近に接近するまでA船に気付かず、A船と衝突したものと考えられる。</p> <p>(2) A船及びB船の位置関係</p> <p>① 船長Bは、07時00分頃に漂泊を開始後、右舷方の1km以上離れた場所に数隻の遊漁船を認めており、それらの遊漁船のうち1隻がA船であったものと考えられる。</p> <p>② A船及びB船は漂泊中、約2.5knの潮流（西北西流）がある状況下、A船は船首が東南東方に向き続けるように前進と転舵を繰り返していた一方、B船は潮流に流され続けていたことから、B船が徐々にA船に接近したものと考えられる。</p> <p>③ 07時14分頃に潮上りを行う前、船長Aは後部甲板から操舵室左右両舷にある通路越しに船首方を見たがB船を認めず、また、A船の前部甲板で釣りを行っていた釣り客が立った姿勢で船首方を見た際もB船を認めていないことから、このときB船はA船の船首部の死角に隠れていた可能性があると考えられる。</p> <p>(3) 船長Aの見張りの状況</p> <p>船長Aは、ふだん、小型ボートを見掛けた場合、小型ボートが見やすくなるように操舵室の天窓から上半身を出して高い位置から見張りを行っていたが、本事故当時、遊漁中に遊漁船しか認めず、また、潮上りを行う前に操舵室左右両舷にある通路越しに船首方を見た際も遊漁船しか認めなかったことから、小型ボートはいないと思い、高い位置から見張りを行っていなかったものと考えられる。</p>

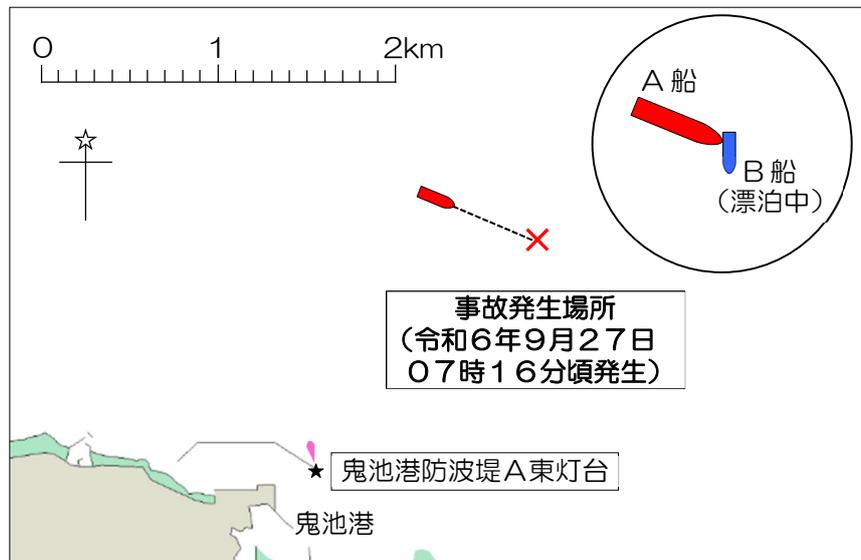
図3 事故発生経過概略図

船長Aは、レーダーを停止した状態で、左舷船首方や右舷船首方の遊漁船を見ながら手動操舵で操船に当たり、A船を約10knの対地速度で東南東進させていたところ、07時16分頃A船の船首部と前路で漂流していたB船の右舷船尾部とが衝突した。
