# 船舶事故調査報告書

令和8年1月14日

運輸安全委員会（海事専門部会）議決

事故種類	乗揚
発生日時	令和6年12月26日 05時20分頃
発生場所	熊本県上天草市大矢野島北東岸（ウシコロビ鼻） 天城橋橋梁灯（C1灯）から真方位340° 260m付近 （概位 北緯32° 36.9′ 東経130° 27.5′）
事故の概要	漁船福栄丸は、北西進中、岩場に乗り揚げた。 福栄丸は、船底外板の破口等を生じた。
事故調査の経過	令和7年1月16日、本事故の調査を担当する主管調査官（長崎事務所）ほか1人の地方事故調査官を指名した。 原因関係者から意見聴取を行った。
事実情報 船種船名、総トン数 船舶番号、船舶所有者等 L×B×D、船質 機関、出力、進水等	漁船 福栄丸、4.8トン KM3-29903（漁船登録番号）、個人所有 11.81m (Lr) × 2.71m × 0.84m、FRP ディーゼル機関、243kW（動力漁船登録票による）、平成2年3月12日
乗組員等に関する情報	船長 76歳 一級小型船舶操縦士・特殊小型船舶操縦士・特定 免許登録日 昭和50年9月5日 免許証交付日 令和6年11月19日 （令和12年10月17日まで有効）
死傷者等	なし
損傷	船体中央部船底外板に破口、船首部から船尾部にかけての船底外板に擦過傷、プロペラシャフト及びプロペラに曲損
気象・海象	気象：天気 雨、風向 北、風力 2、視界 良好 海象：波高 0.5m未満、潮汐 高潮時
事故の経過	本船は、船長ほか2人（以下「乗組員A」、「乗組員B」という。）が乗り組み、船首約0.5m、船尾約1.0mの喫水で、令和6年12月26日05時00分頃に島原湾内の漁場に向けて上天草市蔵蔵漁港内の係留場所を出航した。（写真1参照）

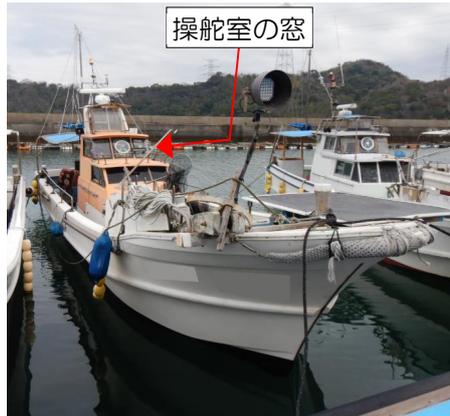
写真1 本船の外観

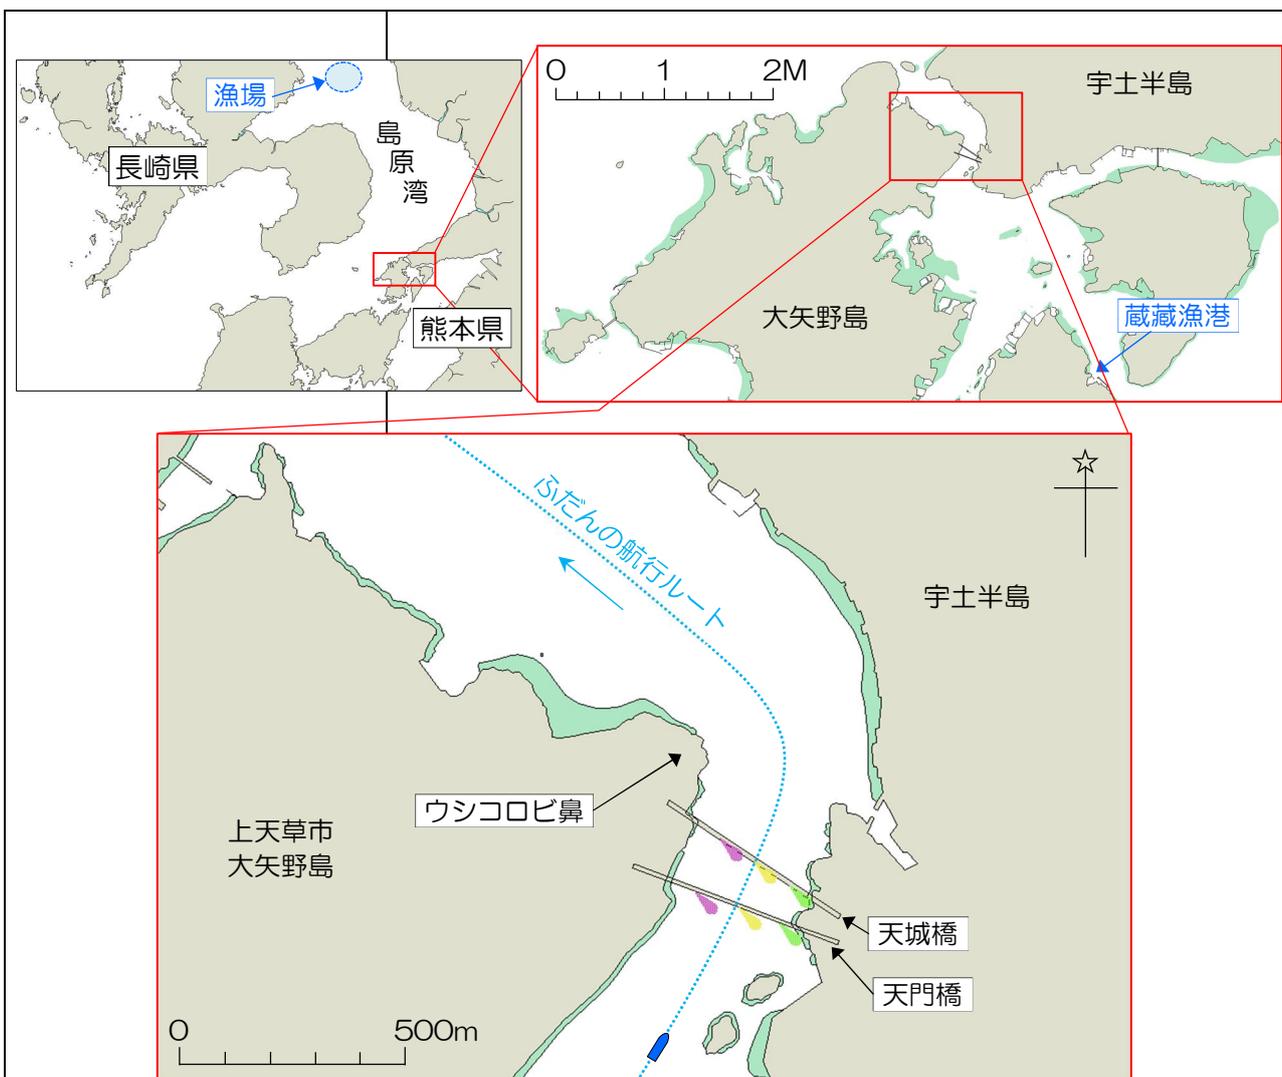
船長は、ふだん夜間に島原湾内の漁場に向けて航行する場合、橋梁灯を見ながら天門橋と天城橋の下を北北東進して通過した後、天城橋の北側海域では、大矢野島側（左舷方）は街明かりがなく暗い一方、宇土半島側（船首方から右舷方）には街明かりがあったので、同街明かりの見え方から進路や船位を判断しながら、水路に沿うように左舵を取り北西進していた。

図1 ふだんの航行ルート

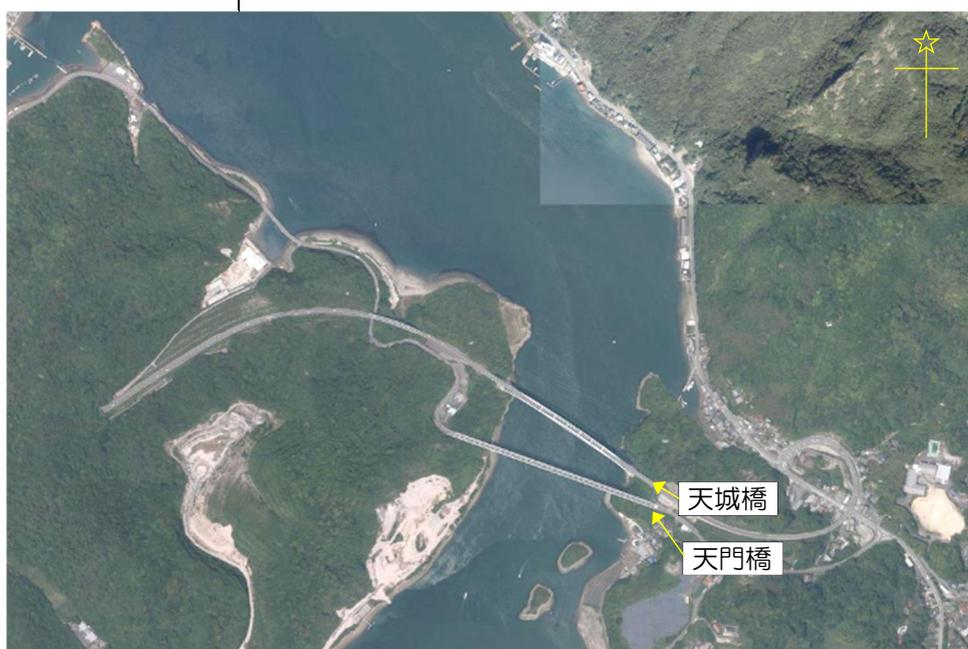
写真2 天門橋及び天城橋周辺の状況（国土地理院の地理院地図空中写真を加工して使用）

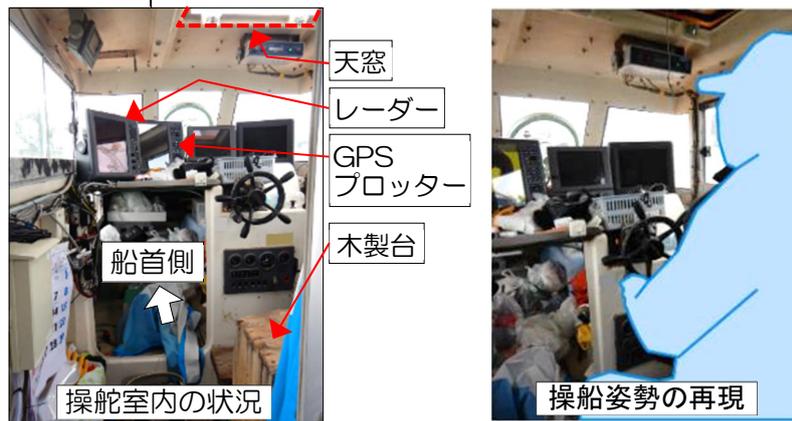
なお、船長は、その際、宇土半島側の街明かりを広く見渡せるように操舵室内の木製台の上に立ち、天窓から上半身を出して操船を行っていたが、本事故当時、雨が降っていたので、木製台に腰を掛けたまま操船に当たることとした。

写真3 操舵室内の状況、操船姿勢の再現

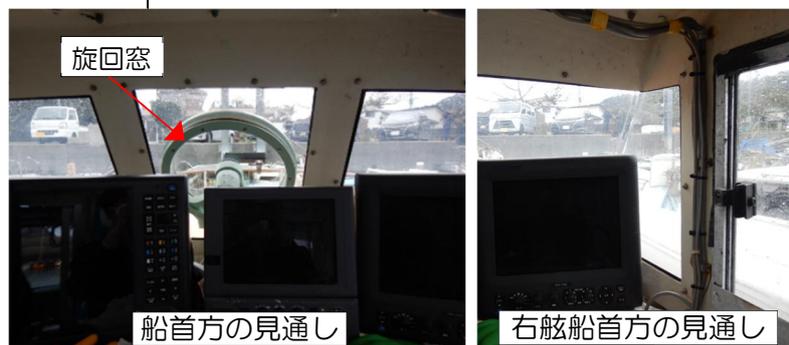
写真4 操舵室からの船首方の見通し状況

船長は、操舵室前面中央の旋回窓を作動させていたものの、旋回窓以外の窓が雨に濡れて周囲の街明かりが見つらい中、天門橋の下を通過した頃、ふだん認めていた街明かりとは異なる白い明かり（以下「本件白灯」という。）が船首方に見えた。

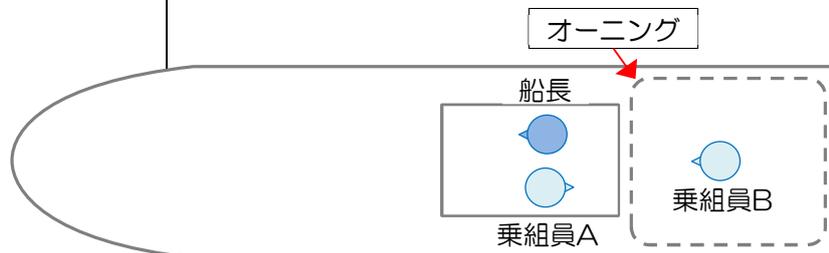
乗組員Aは、操舵室内の床面に船尾方を向いて座り、乗組員Bは、オーニング（日よけ、雨よけ）が設けられた後部甲板で船首方を向いて立っていた。

図2 本船乗組員の乗船場所
