# 船舶事故調査報告書

令和8年1月21日  
 運輸安全委員会（海事専門部会）議決  
 委員 伊藤 裕 康（部会長）  
 委員 上野 道 雄  
 委員 高橋 明 子

事故種類	作業員負傷
発生日時	令和7年1月20日 09時25分頃
発生場所	沖縄県名護市大浦湾 長島灯台から真方位303° 1,200m付近 （概位 北緯26° 31.5′ 東経128° 03.1′）
事故の概要	起重機船第220浪速丸がクレーンによる予備錨の移動作業中、同錨が落下し、作業員が負傷した。
事故調査の経過	令和7年1月22日、本事故の調査を担当する主管調査官（那覇事務所）を指名した。 また、後日、1人の地方事故調査官を新たに指名した。 原因関係者から意見聴取を行った。
<b>事実情報</b> 船種船名、総トン数 船舶番号、船舶所有者等 L×B×D、船質 機関、出力、進水等	起重機船 第220浪速丸、約986トン なし、有限会社浪速丸海事（A社） 47.0m×18.0m×3.3m、鋼 機関なし、平成6年（建造年） （写真1 参照）

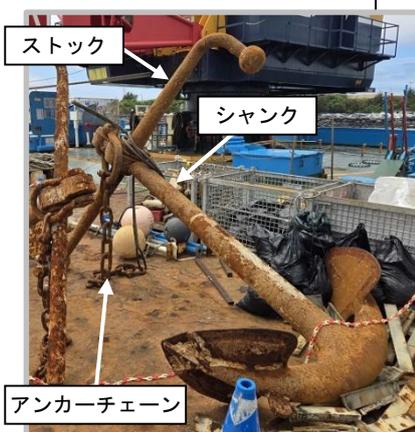
写真2 本件錨

本件錨は、シャンクの中央部に環状の金具（以下「吊りピース」という。）が取り付けられており、本船では、本件錨をクレーンで吊る際、ふだんから吊りピースにフックを掛けていた。

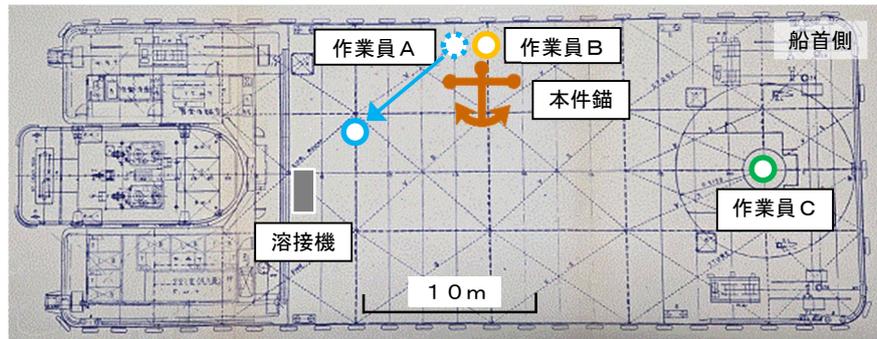
図1 本件作業時の配置

ていたため、本件作業前に同ホース類を片付けようと思い、作業員Bに対して同フックを本件錨の吊りピースに掛けて待機するよう指示し、本件錨の移動先に向かった。

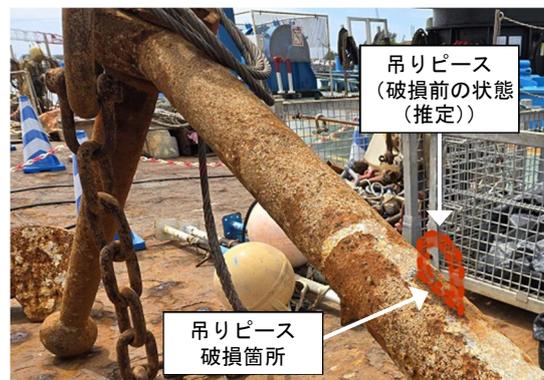
写真4 本件錨の吊りピース破損箇所

作業員Bは、クレーンの巻き上げ開始に気付きながらも、ワイヤの取り外しを続けていたところ、吊り上がった本件錨が甲板上から離れて間もなく、吊りピースが破損して本件錨が甲板上に落下し、09時25分頃、落下の衝撃で跳ね返って回転した本件錨のストック先端が右足の指の部分に乗った。

本船は、本件作業中、作業員Cが、本件錨の吊りピースにクレーンのフックが掛けられたことを認めた後、巻き上げ開始の合図がなく、かつ、作業員Bが本件錨から離れていない中でクレーンの巻き上げを開始し、また、作業員Bが、クレーンの巻き上げ開始に気付きながらも、直ちに本件錨から離れなかったことから、同吊りピースが破損して落下した本件錨が甲板上で回転し、ストック先端が作業員Bの右足の上に乗って負傷したものと考えられる。

(3) 本件錨のような特殊な形状で、吊りピースの強度が確認できない吊り荷の玉掛けについては、吊りピースを使用しない方法で行うこととする。(図6参照)

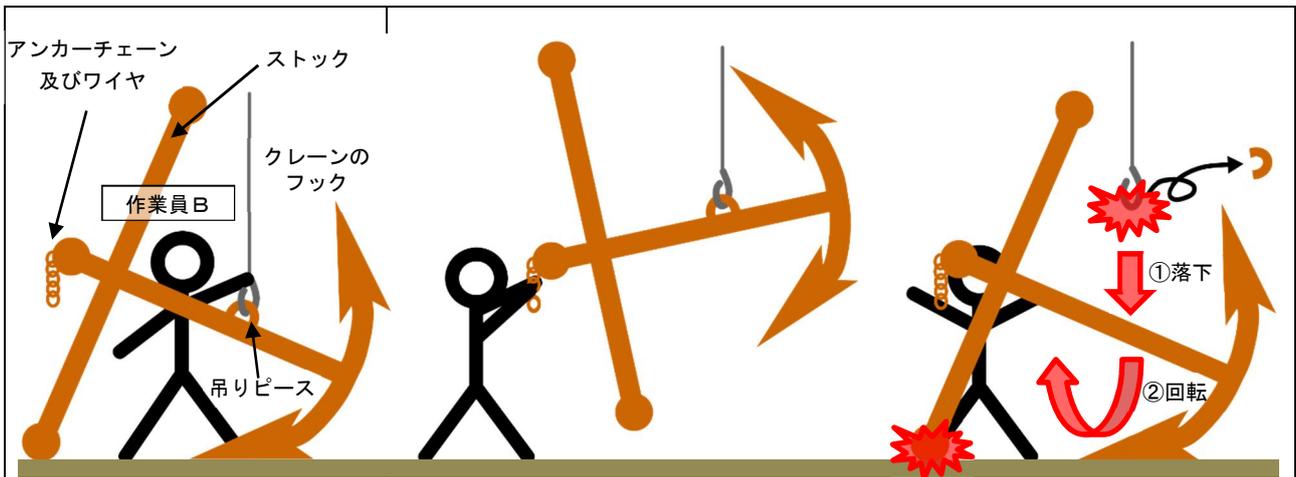
図2 本事故発生時の状況（概要図）

クレーンのフックを吊りピースに掛けた段階

クレーンを巻き上げている段階

吊りピースが破損し、本件錨が落下した段階
