## 船舶事故調査報告書

| <b>事故種類</b> | 衝突（岸壁） |
| <b>事故の概要</b> | 旅客船はやぶさは、出航中、船首中央部が岸壁に衝突した。<br>はやぶさは、旅客5人が負傷し、船首部防舷材に擦過傷を生じ、また、岸壁は、側面に擦過傷を生じた。 |

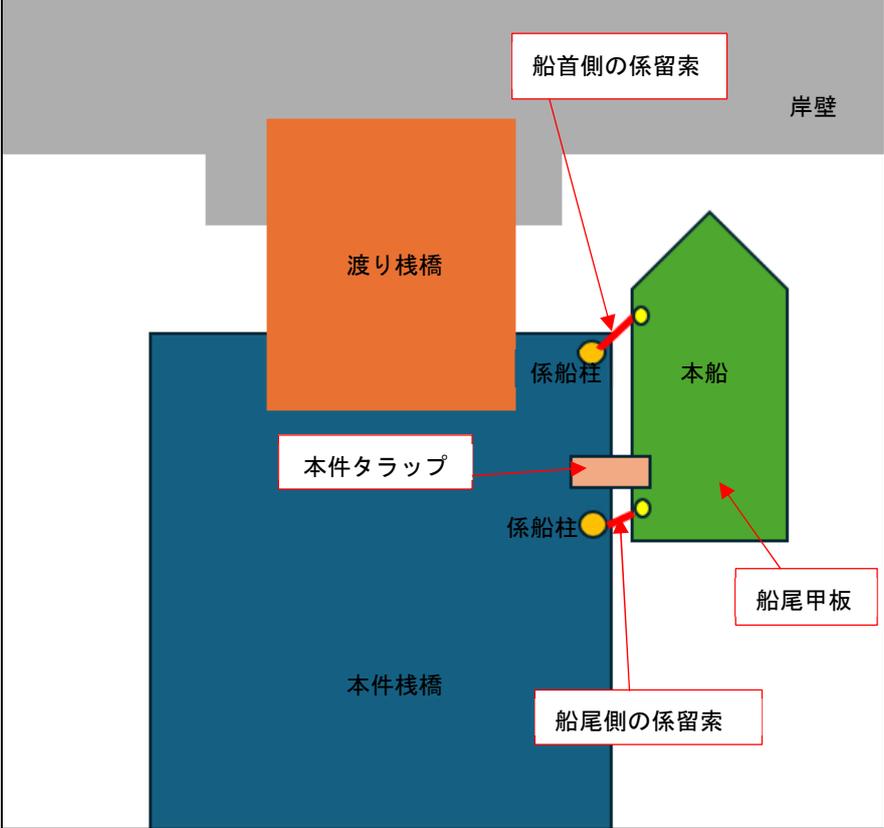
| <p>事故の経過</p> | <p>本船は、松島港松島観光棧橋（以下「本件棧橋」という。）の係船柱に船首側及び船尾側からそれぞれ1本の係船索をとり、船尾甲板に設置されていた旅客等の乗降用のタラップ（以下「本件タラップ」という。）を本件棧橋に渡して、船首を北北西方に向け、左舷着けで着棧していた。（図1参照）</p> <p>図1 本船着棧状態</p> <p>本船は、船長及び船内で商品の販売を行うA社従業員1人（以下「従業員A」という。）が乗り組み、旅客33人が本件タラップを伝って船尾甲板を経て客室に入り、宮城県仙台塩釜港塩釜区に向けて出航する準備を行っていた。</p> <p>本船は、11時30分頃、旅客全員が客室に入った後、陸上作業員によって本件タラップが取り外された。</p> <p>船長は、右舷船首側にある操縦席において主機を始動し、左舷船尾を本件棧橋から離す目的でスロットルレバーを微速としてクラッチレバーを前進に操作した後、操縦席を離れて船首左舷側へ行き、陸上作業員に船首側の係留索を放すように指示し、同係留索が放された。（写真2参照）</p> |

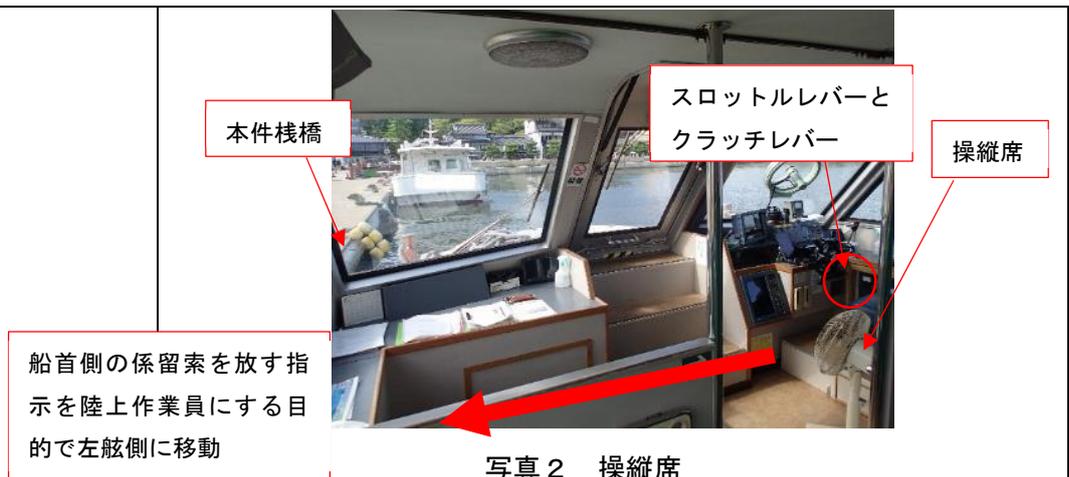
写真2 操縦席

船首側の係留索を放す指示を陸上作業員にする目的で左舷側に移動

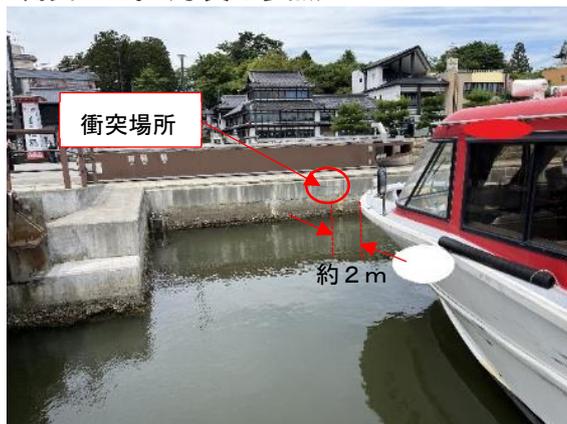
写真3 本船係留位置（写真は本船同型船）と対面の岸壁

船長は、慌ててスロットルレバーを後進に操作しようとしたが間に合わず、本船の船首中央部が船首から約2m離れた対面の岸壁に衝突した。(写真3参照)

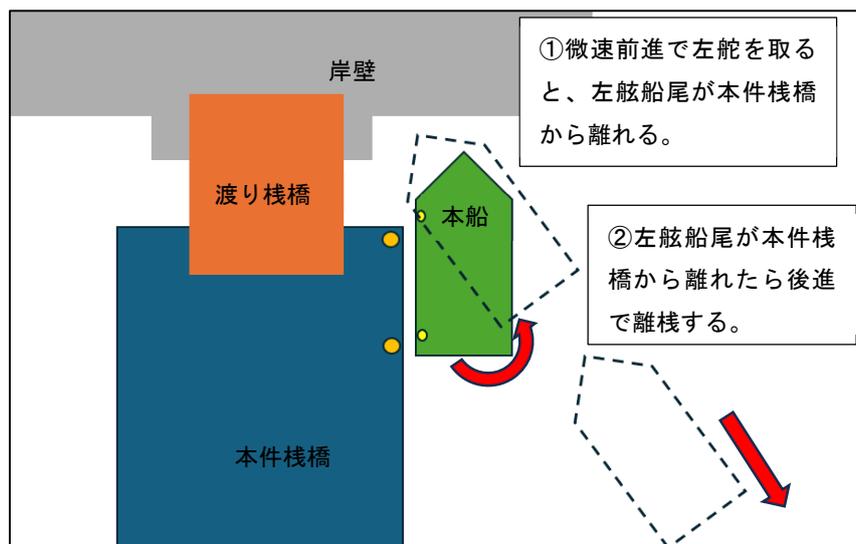
図2 本船離棧方法

本船は、本件棧橋を離棧する際、微速前進で左舵を取って左回頭し、左舷船尾を本件棧橋から離れた後、後進を行うことで離棧を行っていた。(図2参照)
