船舶事故調査報告書

事故種類	乗揚
発生日時	令和6年11月22日 21時00分頃
発生場所	青森県五所川原市十三漁港（十三湊地区） 十三港南突堤灯台から真方位193°1,230m付近 （概位 北緯41°01.5′ 東経140°19.1′）
事故の概要	漁船邦丸は、十三漁港（十三湊地区）に入航中、同漁港の西防波堤突端の北側に設置されていた消波ブロックに乗り揚げた。 邦丸は、右舷船首部外板の亀裂等を生じた。
事故調査の経過	令和6年11月28日、本事故の調査を担当する主管調査官（仙台事務所）を指名した。 なお、後日、1人の地方事故調査官を新たに指名した。 原因関係者から意見聴取を行った。
事実情報 船種船名、総トン数 船舶番号、船舶所有者等 L×B×D、船質 機関、出力、進水等	漁船 邦丸、3.7トン AM3-32913（漁船登録番号）、個人所有 10.80m(Lr)×2.90m×0.73m、FRP ディーゼル機関、214kW（動力漁船登録票による）、昭和61年7月7日
乗組員等に関する情報	船長 44歳 一級小型船舶操縦士・特殊小型船舶操縦士・特定 免許登録日 令和4年5月16日 免許証交付日 令和4年6月21日 （令和9年6月20日まで有効）
死傷者等	なし
損傷	右舷船首部外板に亀裂、左舷船底外板に破口、プロペラ軸等に曲損（全損）
気象・海象	気象：天気 雨、視界 不良 本事故発生場所の北北東方約2.3海里（M）に位置する市浦地域気象観測所における11月22日の観測値は、次のとおりであった。

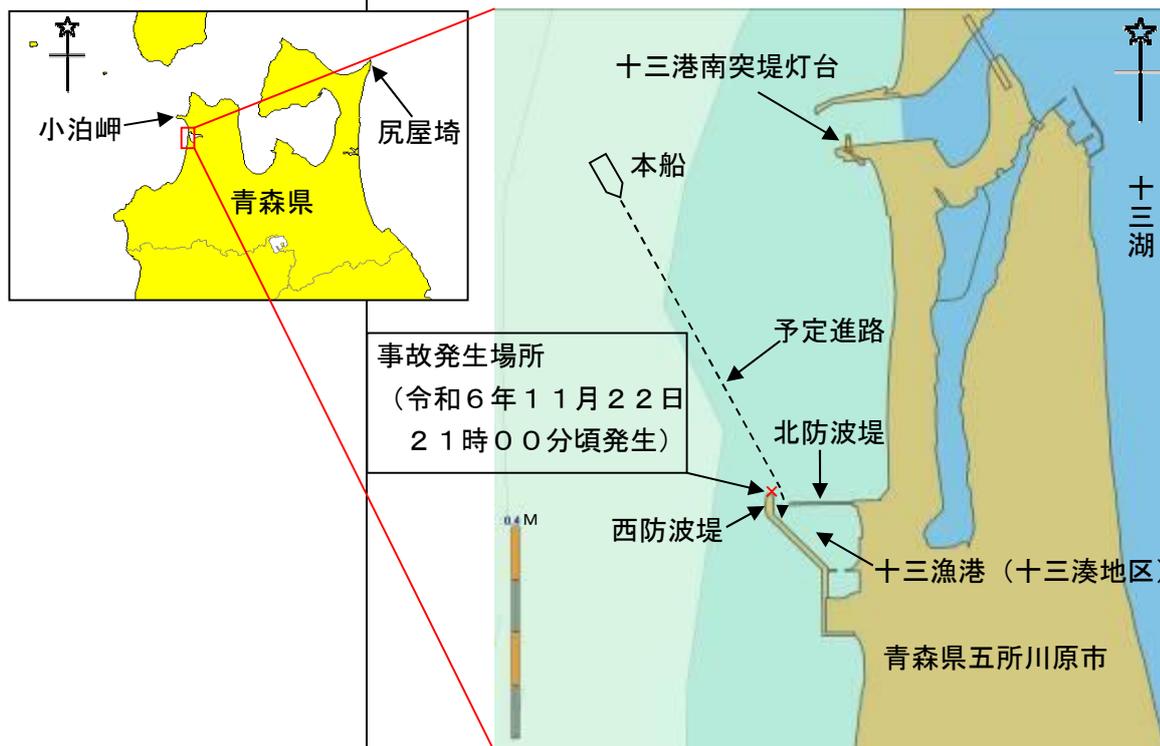
図1 予定進路及び事故発生場所概略図

船長は、十三漁港の港口の北北西方1,200m付近に至り、十三港南突堤灯台の灯光を左舷側に確認した後、そのまま南南東進を続け、十三漁港の西防波堤突端付近に設置されている簡易標識灯（赤灯）のぼんやりとした灯光を頼りにしながら、時折GPSプロッターの画面に視線を移して操船を続けていたが、西防波堤突端の北側に設置されていた消波ブロック（以下「本件消波ブロック」という。）に接近していることに気付かなかった。

船長は、本船を同じ速力で港口に向けて航行させていたところ、21時00分頃船体に衝撃を感じたので周囲の状況を確認し、本船が本件消波ブロックに乗り揚げたことが分かった。

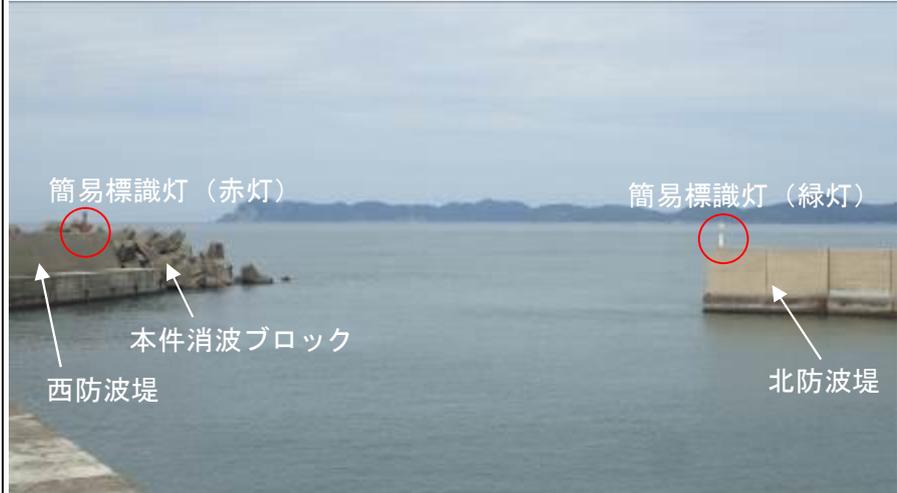
写真1 十三漁港の港口の状況

十三漁港の西防波堤と北防波堤との間には、幅約60mの港口があり、西防波堤突端付近には簡易標識灯1個（赤光 毎4秒に1閃光 光達距離4.5km）が、北防波堤突端付近には簡易標識灯1個（緑光 毎4秒に1閃光 光達距離5.5km）がそれぞれ設置されていた。

十三漁港を管理する水産事務所の担当者によれば、本事故後に海上保安庁から北防波堤に設置されている簡易標識灯（緑灯）の点灯状況について問合せを受け、漁業協同組合を通じて状況の確認を行ったところ、点灯していないことが判明した。

十三漁港を管理する水産事務所の担当者によれば、毎月1回、日中に見回りを行っており、夜間の見回りは行っていなかったものの、漁業協同組合に対して簡易標識灯の消灯を認知した際には報告するように連絡体制を整えていた。

標識灯の消灯が判明した後、速やかに予備の部品を使用して仮復旧工事を行った。その後、新替えした簡易標識灯を設置した。

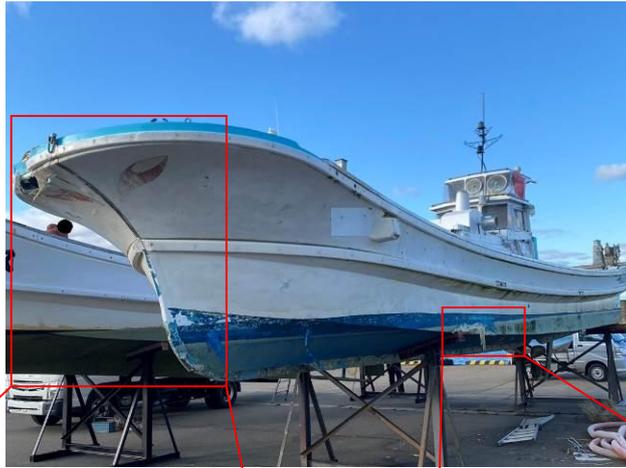
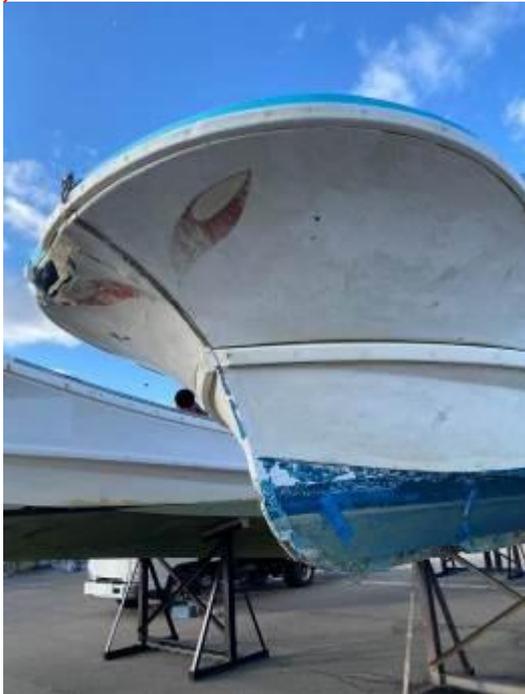
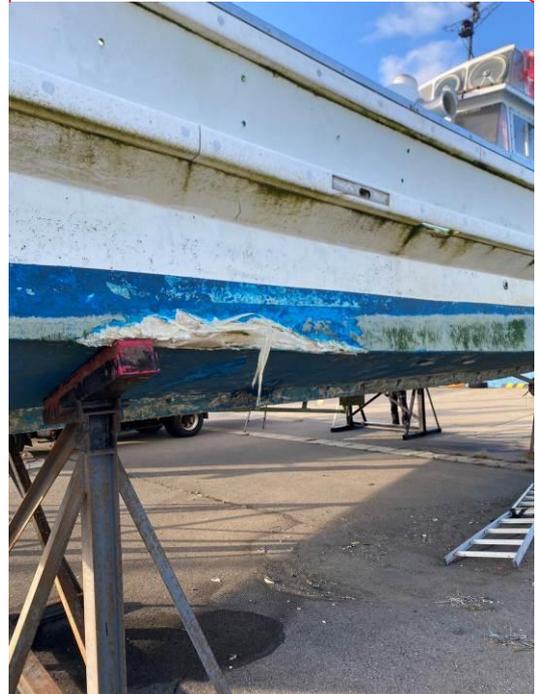
写真2 本船の損傷状況

<p>際、十三漁港の港口に向けて手動操舵で操船中、西防波堤、北防波堤及び本件消波ブロックの位置が表示されていないGPSプロッターを使用していたことから、自船と本件消波ブロックとの位置関係を確認できず、本件消波ブロックに向かう進路となっていることに気付かないまま、本件消波ブロックに乗り揚げたものと考えられる。</p> <p>(2) 事故発生の要因に関する解析</p> <p>① 気象の状況 天気は雨であり、視界は不良であったものと考えられる。</p> <p>② 船長の見張りの状況 船長は、他の乗組員が体調不良等で休息していたことから、見張りの補助を頼むことなく、単独で見張りを行っていたものと考えられる。</p> <p>③ 船長の操船の状況</p> <p>a 船長は、降雨による視界不良下、夜間初めて十三漁港に入航する際、単独で見張りに当たりながら西防波堤突端付近に設置されている簡易標識灯（赤灯）のぼんやりとした灯光を頼りに手動操舵によって操船を行っていたものと考えられる。</p> <p>b 船長は、GPSプロッターの画面に本件消波ブロックや十三漁港の防波堤等が表示されていなかったこと、また、本件消波ブロックの存在は知っていたが、視界不良で本件消波ブロックを目視でも確認できなかったことから、本件消波ブロックに向かう進路となっていることに気付かなかったものと考えられる。</p> <p>c 船長は、ふだんから日中に帰港しており、その際は目視で本件消波ブロック等を確認していたことから、GPSプロッターに本件消波ブロック等の位置情報を入力していなかったものと考えられる。</p> <p>(3) 北防波堤の簡易標識灯が消灯していたことによる本事故への影響 北防波堤の簡易標識灯（緑灯）が消灯しており、港口の明示が十分でなかったことは、本事故の発生に関与した可能性があると考えられる。</p>
<p>原因</p>	<p>本事故は、夜間、降雨による視界不良下、本船が、夜間初めて十三漁港に入航する際、船長が、西防波堤、北防波堤及び本件消波ブロックの位置が表示されていないGPSプロッターを使用していたため、自船と本件消波ブロックとの位置関係を確認できず、本件消波ブロックに向かう進路となっていることに気付かないまま、本件消波ブロックに乗り揚げたものと考えられる。</p>

- ・ 船長は、操船に当たって、GPSプロッターには最新の海図情報を入力しておくこと又は水路調査に基づいた障害物等の情報を自ら入力しておくこと。
- ・ 小型船舶の船長は、夜間や視界不良時に航行する場合には、可能な限り、他の乗組員を操舵室及び甲板上に配置し、見張りを強化すること。また、GPSプロッター等の航海計器で船位や障害物との位置関係を確認して航行すること。
