船舶事故調査報告書

事故種類	衝突
発生日時	令和6年12月13日 12時19分頃
発生場所	三重県鳥羽市神島北西方沖 神島港北防波堤灯台から真方位308° 1.1海里（M）付近 （概位 北緯34° 33.7′ 東経136° 57.5′）
事故の概要	漁船まるや丸は、南西進中、また、プレジャーボート第2 ^{なぎさ} 渚丸は、船首を北北西方に向けて漂泊中、両船が衝突した。 まるや丸は、船首部外板に擦過傷を生じ、また、第2渚丸は、右舷中央部外板等の破損を生じた。
事故調査の経過	令和7年1月7日、本事故の調査を担当する主管調査官（横浜事務所）ほか1人の地方事故調査官を指名した。 原因関係者から意見聴取を行った。
事実情報 船種船名、総トン数 船舶番号、船舶所有者等 L×B×D、船質 機関、出力、進水等	A 漁船 まるや丸、7.9トン ME2-6131（漁船登録番号）、個人所有 15.40m（Lr）×3.71m×1.30m、FRP ディーゼル機関、450kW（動力漁船登録票による）、令和2年9月22日 （写真1 参照）

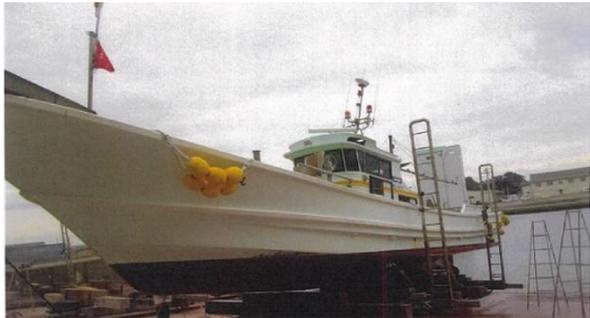
写真1 A船（鳥羽磯部漁業協同組合答志支所提供） B プレジャーボート 第2渚丸、5トン未満 240-42251愛知、個人所有 8.29m（Lr）×2.35m×0.64m、FRP ディーゼル機関（船内外機）、132.4kW、平成8年7月 （写真2 参照）

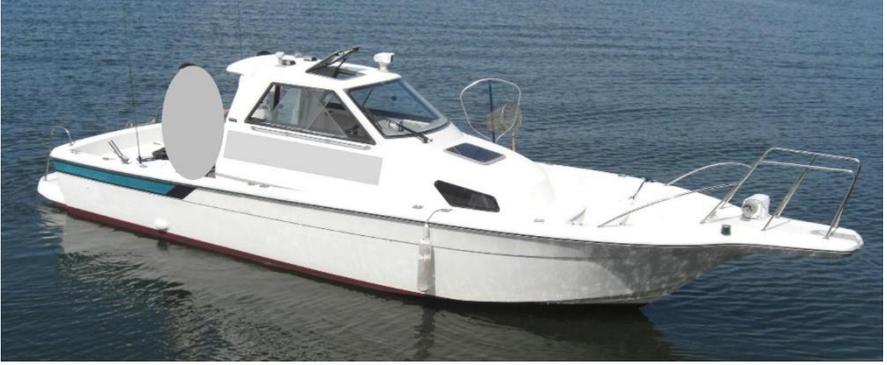
<p style="text-align: center;">写真2 B船（船長B提供）</p>
乗組員等に関する情報	<p>A 船長A 63歳 一級小型船舶操縦士・特殊小型船舶操縦士・特定 免許登録日 昭和56年9月11日 免許証交付日 令和4年5月16日 （令和9年5月19日まで有効）</p> <p>B 船長B 64歳 一級小型船舶操縦士 免許登録日 平成26年6月26日 免許証交付日 令和6年6月20日 （令和11年6月25日まで有効）</p>
死傷者等	なし
損傷	<p>A 船首部外板に擦過傷 B 右舷中央部外板等の破損（全損）</p>
気象・海象	<p>気象：天気 晴れ、風向 西、風力 2、視界 良好 海象：海上 平穏、潮汐 上げ潮の中央期、潮流 北西流、水温 約 17℃</p>
事故の経過	<p>A船は、船長Aほか2人（以下「乗組員A₁」及び「乗組員A₂」という。）が乗り組み、はえ縄漁の目的で、令和6年12月13日03時00分頃鳥羽市答志漁港を出航し、伊勢湾の漁場で「はえ縄の投縄」（以下「投縄」という。）を行った後、湾内の神島北西方沖の漁場に移動した。</p> <p>船長Aは、レーダー（1.5Mレンジ）、GPSプロッター等を作動させ、神島北西方沖の漁場では、1本約1,800mのはえ縄を4本投縄する予定で、11時30分頃から1本目の投縄を極微速力前進で南南東進しながら行い、11時50分頃から2本目の投縄、12時05分頃から3本目の投縄をいずれも極微速力前進で北東進しながら行った。</p> <p>船長Aは、3本目の投縄後、3本目の投縄開始場所の北側である4本目の投縄開始場所に移動することとし、左舵を取ってA船を反転させた。</p> <p>（図1 参照）</p>

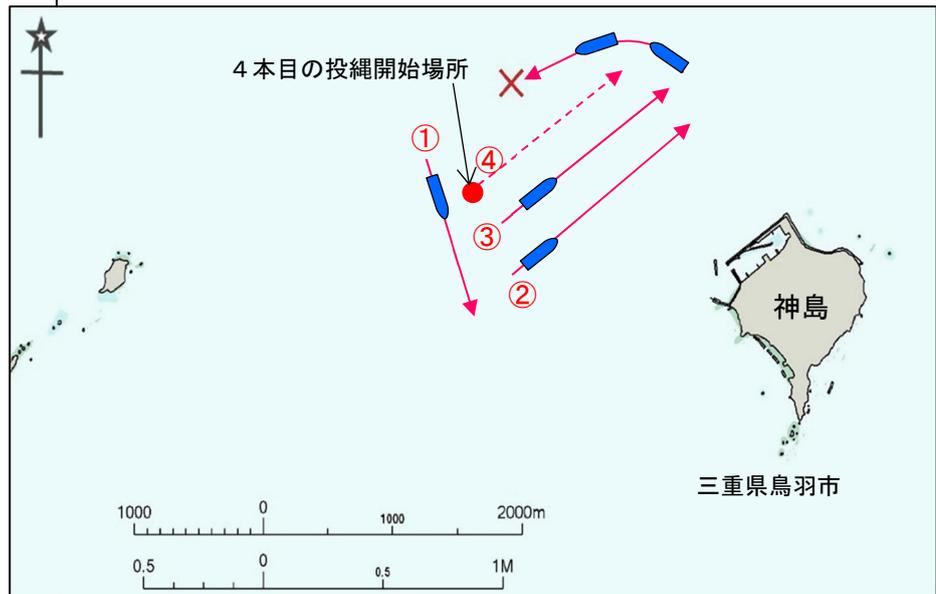
図1 A船の投縄状況図

(①～④は、投縄の順を示している。)

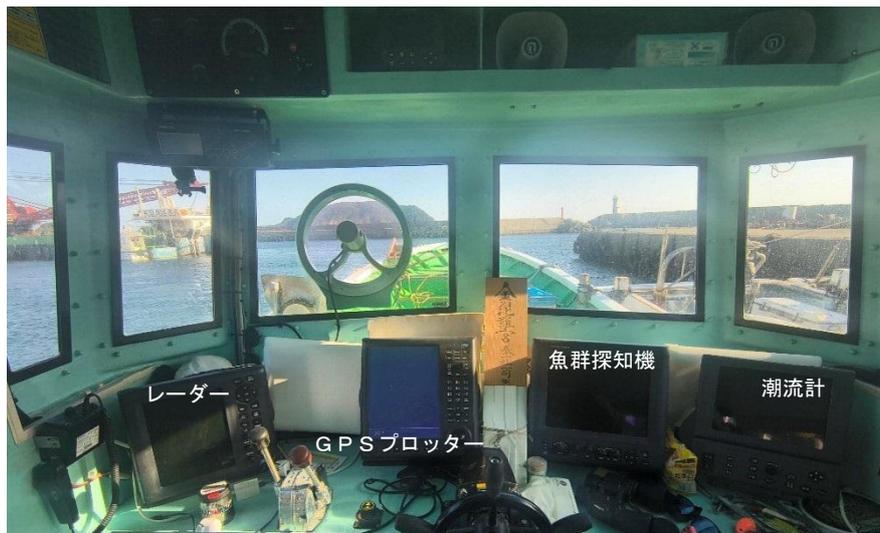
写真3 A船船首方の見通し状況（船長A提供）
