船舶事故調査報告書

| 事故種類 | 乗揚 |
| 発生場所 | 鳴門海峡（大鳴門橋南方沖） 鳴門飛島灯台から真方位028°70m付近 （概位 北緯34°14.0′ 東経134°38.9′） |
| 事故の概要 | 貨物船佳蓮は、航行中、浅瀬に乗り揚げた。 佳蓮は、船尾部船底に破口等を生じた。 |

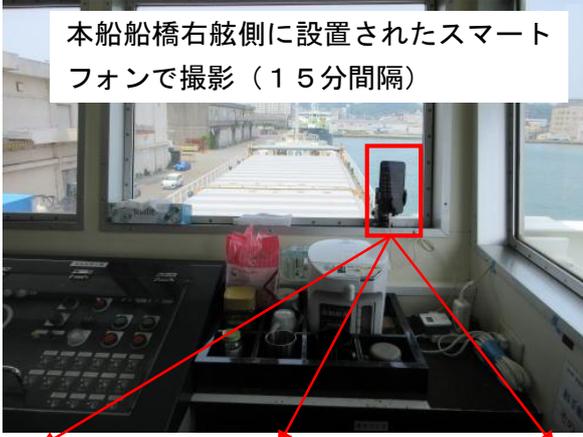
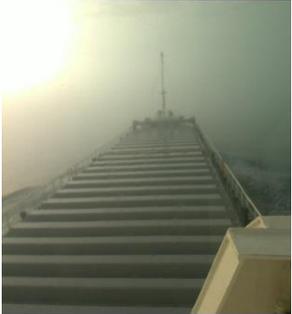
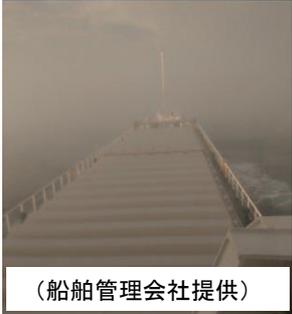
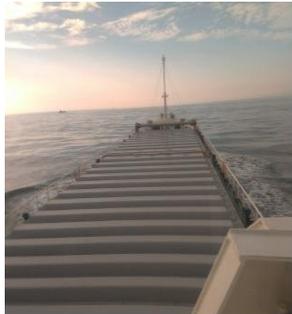
| 気象・海象 | 気象：天気 晴れ、風 ほとんどなし、視界 不良（写真2参照） <div style="text-align: center;"> <p>本船船橋右舷側に設置されたスマートフォンで撮影（15分間隔）</p> <p>（船舶管理会社提供）</p> <p>2025年06月18日5時55分 2025年06月18日6時10分 2025年06月18日6時25分</p> </div> <p style="text-align: center;">写真2 本事故発生前後の本船船橋からの視界</p> <p>海象：波高 約0.5m、潮汐 下げ潮の初期（孫埼） 潮汐表による鳴門海峡の潮流： 05時16分 南流7.7ノット（kn）（最強時） 08時33分 北流開始（転流時） 本事故当時、徳島県鳴門市に濃霧注意報が発表されており、瀬戸内海に海上濃霧警報は発表されていなかった。</p> |

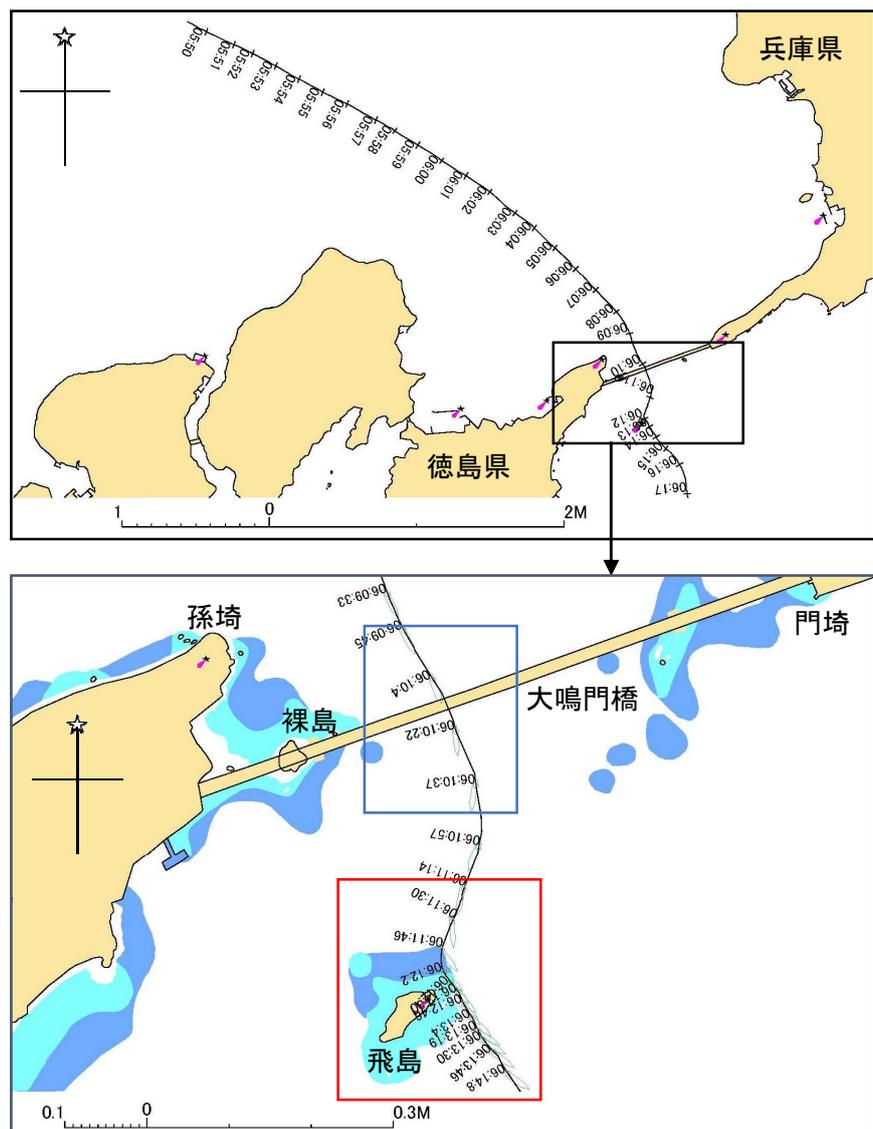
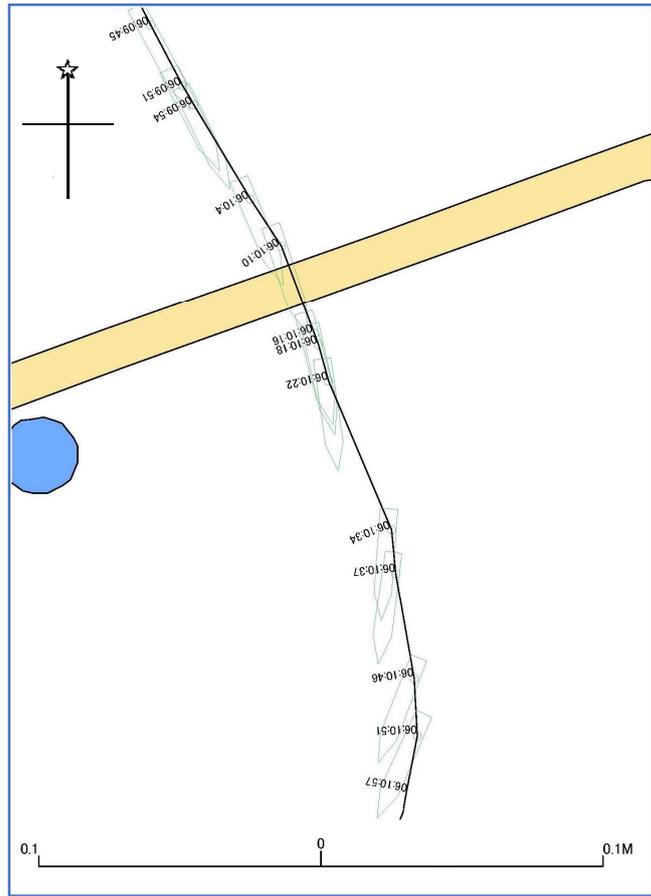
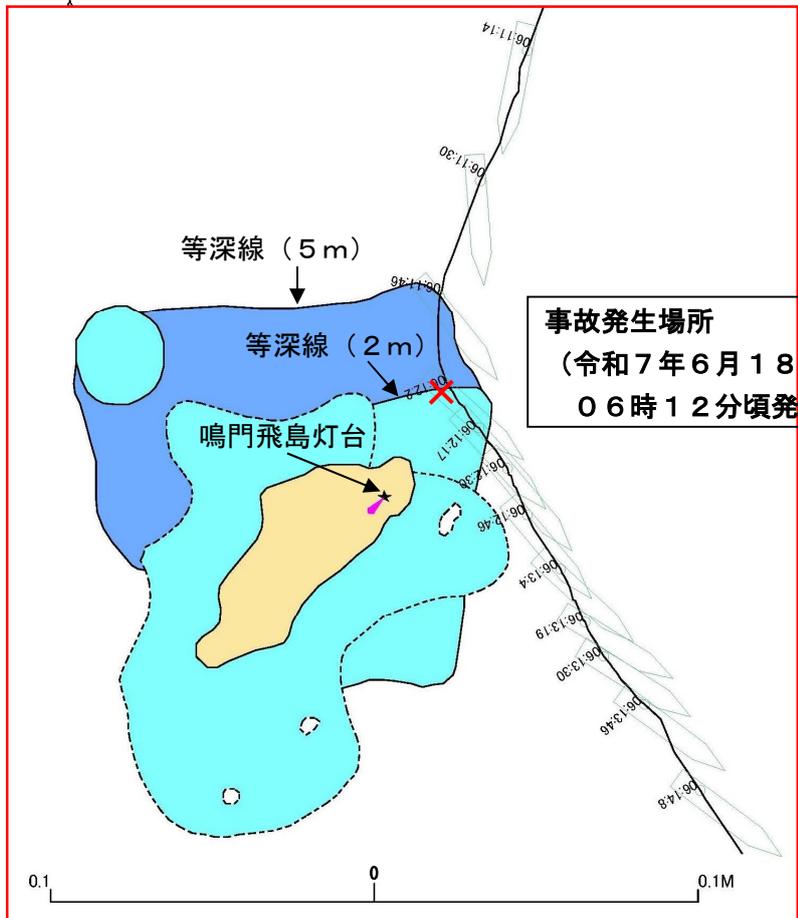
図1 航行経路図

船長は、06時10分頃に大鳴門橋下方を通過した後、本船の船首が右方に振られて鳴門市飛島に向いていることを電子海図表示装置で認めた。また、航海士は船橋右舷方付近の海面上に渦潮を認めた。

船長は、本船が飛島に向かって接近しているため、減速させて左舵15°に続いて35°を取ったが、06時12分頃に衝撃を2回感じて本船が飛島北東方の浅瀬を乗り切ったことを知った。

| <p>乗組員等の関与 船体・機関等の関与 気象・海象等の関与 判明した事項の解析</p> | <p>あり なし あり</p> <p>本船は、南流約7knの鳴門海峡において、大鳴門橋下方を通航した後、船首が右方に振られて南南西方を向いた状態となって圧流されたことから、船長が減速させて左舵15°に続いて35°を取ったが、飛島北東方の浅瀬に乗り揚げたものと考えられる。</p> <p>本船は、次のことから、大鳴門橋下方を通航した後、渦潮の影響で船首が右方に振られたものと考えられる。</p> <p>(1) 本船が大鳴門橋下方を通航した後、航海士が船橋右舷方付近の海面上に渦潮を認めたこと。</p> <p>(2) 本船のAIS記録によれば、大鳴門橋下方を通航した直後の06時10分16秒の船首方位が165°、06時10分46秒の船首方位が201°であり、約30秒間で船首方位が右に36°変化していること。</p> <p>船長は、本船が鳴門海峡に向けて航行中、霧により視界が制限されていたが、前路に航行の支障となる他船をレーダー映像で認めなかったことから、同海峡を通過することとしたものと考えられる。</p> <p>船長は、鳴門海峡の潮流が南流最強時から約1時間後で約7knであったが、これまでに潮流が7kn以上の南流最強の順潮時に北北西方から南南東方に向けて安全に操船したことが何度もあったことから、同海峡を無難に通過できると過信していたものと考えられる。</p> <p>船長は、霧により視界が制限されていたことから、前路の渦潮の状況を正確に確認できなかったものと考えられる。</p> |
| <p>原因</p> | <p>本事故は、霧により視界が制限された南流約7knの鳴門海峡において、船長が渦潮の状況を正確に確認できないまま本船を通峡させたため、本船が、渦潮の影響で船首を右方に振られながら圧流され、飛島北東方の浅瀬に乗り揚げたものと考えられる。</p> <p>船長が、強潮流の中、本船を通峡させたことについては、これまでに7kn以上の南流において、鳴門海峡を北北西方から南南東方に向けて安全に操船した経験があったことによる過信があったものと考えられる。</p> |

| <p>再発防止策</p> | <p>今後の同種事故等の再発防止に役立つ事項として、次のことが考えられる。</p> <ul style="list-style-type: none"> ・鳴門海峡を通航予定の船舶の船長は、同海峡での操船経験が豊富であっても、あらかじめ、気象海象の状況や潮流の状況を調査し、視界制限時や強潮流時には通峡を避けること。 |
