船舶事故調査報告書

事故種類	衝突
発生日時	令和7年5月12日 19時41分頃
発生場所	高知県大月町白埼南西方沖 白埼灯台から真方位215° 2.6海里（M）付近 （概位 北緯32°49.1′ 東経132°37.7′）
事故の概要	漁船第三十八源漁丸 ^{げんりょう} は、南西進中、また、漁船第80蛭子丸 ^{えびす} は、船首を北西方に向けて錨泊中、両船が衝突した。 第80蛭子丸は、乗組員1人が負傷し、右舷船尾部外板に破口を生じて沈没し、また、第三十八源漁丸は、球状船首に破口等を生じた。
事故調査の経過	令和7年5月14日、本事故の調査を担当する主管調査官（神戸事務所）ほか1人の地方事故調査官を指名した。 原因関係者から意見聴取を行った。
事実情報 船種船名、総トン数 船舶番号、船舶所有者等 L×B×D、船質 機関、出力、進水等	A 漁船 第三十八源漁丸、19トン K02-6938（漁船登録番号）、道水中谷水産株式会社（A社） 19.52m（Lr）×4.71m×1.58m、FRP ディーゼル機関、漁船法馬力数190、平成3年12月20日（写真1 参照）

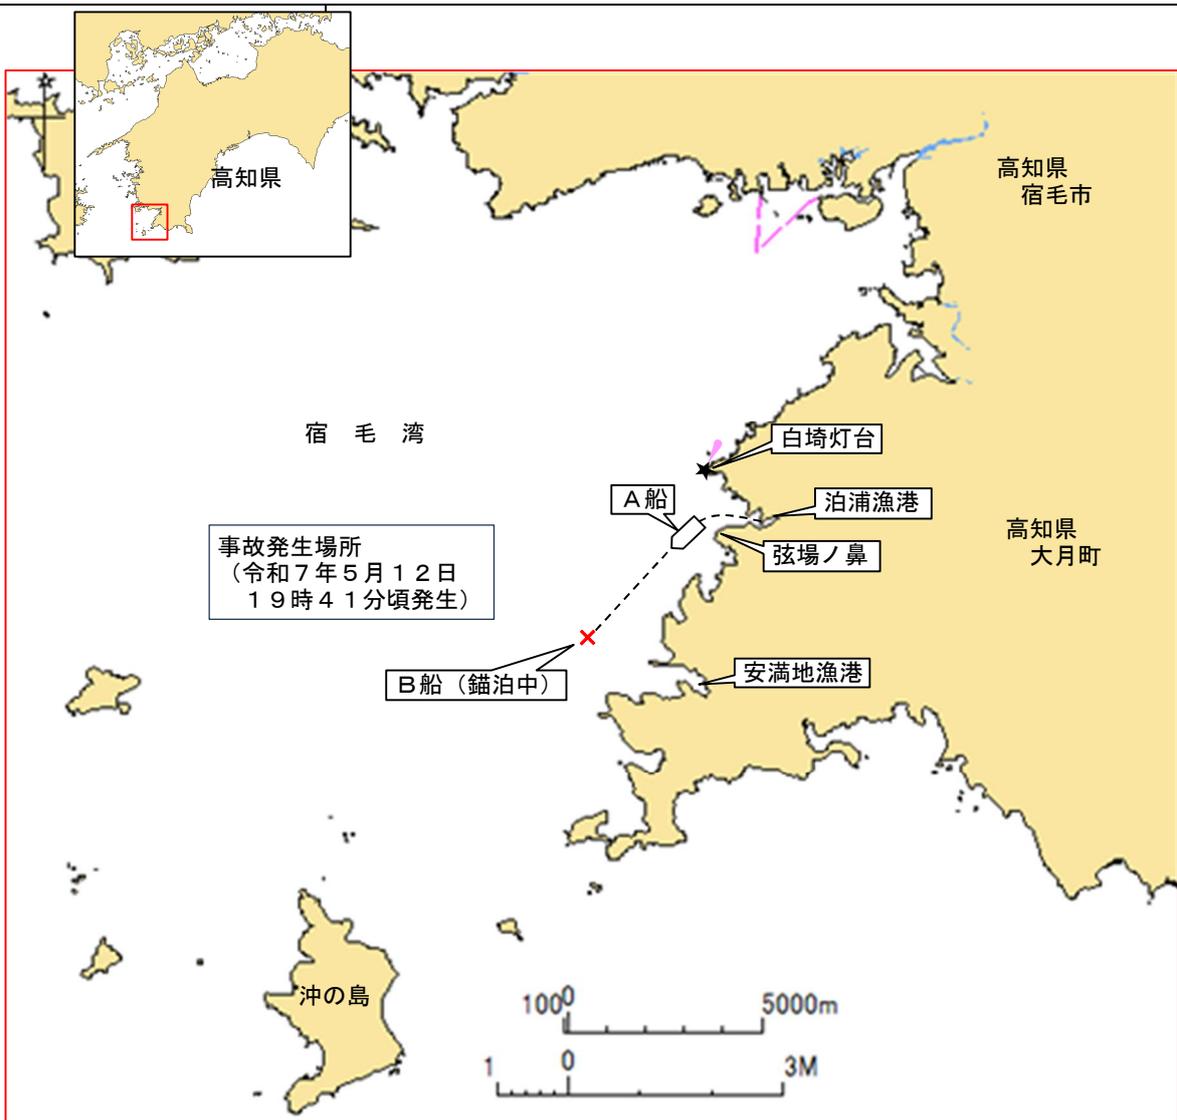
図1 事故発生経過概略図

船長Aは、南西進中、船首方の海面が明るく光り出したので、プランクトンが光っていると思い船首方を漫然と見ていたところ、突然船首方にマストが見え、慌てて左舵を取ったものの、衝撃を受けた。

船長Aは、A船を停船させ、立ち上がって前方を確認したところ、B船を認め、A船の船首部とB船の右舷船尾部とが衝突したことを知った。

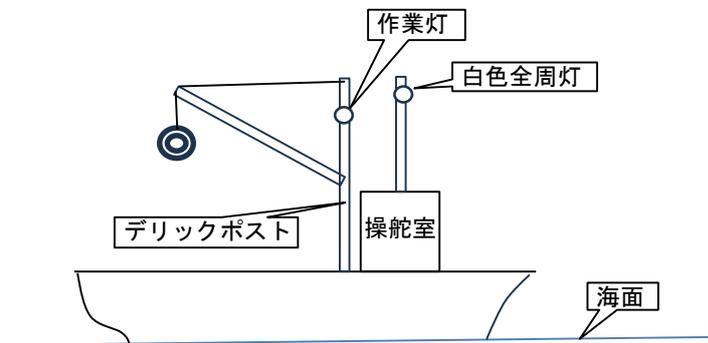
図2 B船の灯火点灯状況概略図

船長Bは、その後、B船の船首が北西方を向いて走錨しないことを確認した後、主機を停止し、航海灯を消灯した。そして、操舵室上方のマストに白色全周灯1個を、後部甲板のデリックポスト上方に作業灯（LED灯）1個をそれぞれ海面から10～11mとなる高さに点灯して錨泊を開始した。（図2参照）

船長Bは、白色全周灯と作業灯を点灯していたものの、他船から一層見やすいように、後部甲板のデリックポストのブームに取り付けられた作業灯（LED灯）7個と操舵室右舷側上部に取り付けられた作業灯3個を新たに点灯した。
