船舶事故調査報告書

令和8年1月28日
 運輸安全委員会（海事専門部会）議決
 委員 伊藤 裕 康（部会長）
 委員 上野 道 雄
 委員 高橋 明 子

事故種類	衝突（陸上施設）
発生日時	令和7年6月16日 13時16分頃
発生場所	阪神港神戸第1区新港第3突堤 神戸メリケンパークオリエンタルホテル灯台から真方位073° 900m付近 （概位 北緯34°40.9′ 東経135°11.9′）
事故の概要	旅客船兼自動車渡船りつりん2は、離岸操船中、陸上施設に衝突した。 りつりん2は、操舵室右舷ウイング側壁に破損を生じた。
事故調査の経過	令和7年6月17日、本事故の調査を担当する主管調査官（神戸事務所）ほか1人の地方事故調査官を指名した。 原因関係者から意見聴取を行った。
事実情報 船種船名、総トン数 船舶番号、船舶所有者等 L×B×D、船質 機関、出力、進水等	旅客船兼自動車渡船 りつりん2、3,682トン 121157、ジャンボフェリー株式会社（A社） 115.91m×20.00m×11.60m、綱 ディーゼル機関（2基）、8,826kW（合計）、平成2年3月
乗組員等に関する情報	船長 62歳 三級海技士（航海） 免許年月日 平成4年3月12日 免状交付年月日 令和3年10月13日 免状有効期間満了日 令和9年3月11日
死傷者等	なし
損傷	本船 操舵室右舷ウイング側壁に破損 陸上施設 損傷なし
気象・海象	気象：天気 晴れ、風向 西南西、風速 約12m/s、視界 良好 海象：海上 平穏、潮汐 下げ潮の中央期 兵庫県神戸市には、6月16日09時48分に強風注意報及び波浪注意報が発表され、本事故当時も継続中であつた。
事故の経過	本船は、船長ほか10人が乗り組み、旅客73人を乗せ、無人トレーラー45台、トラック8台及び乗用車8台を積載し、令和7年6月16日13時00分頃、香川県小豆島町坂手港 <small>しょうどしま さかて</small> に向けて阪神港神戸

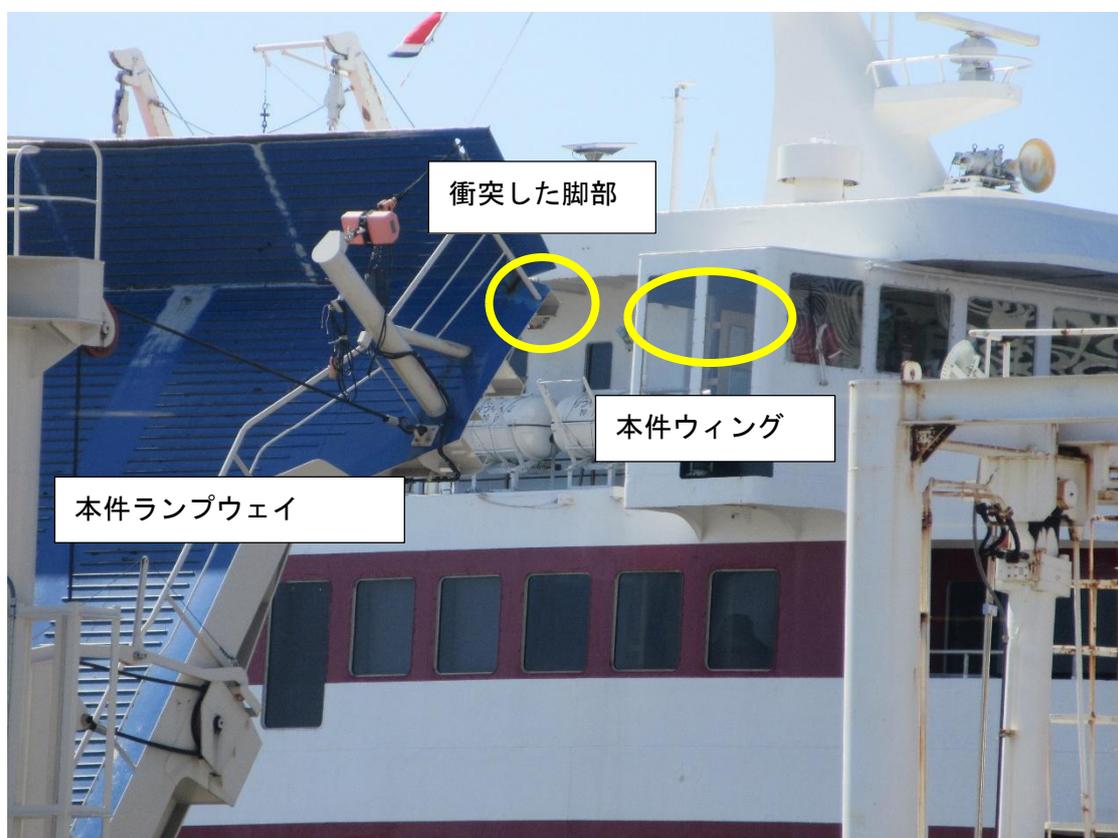
船長は、操舵室右舷側の至近に僚船の跳ね上げた状態の車両積載用のランプウェイ（船と岸壁を橋渡しする可動式のスロープ）（以下「本件ランプウェイ」という。）があったので、本件ウイングと本件ランプウェイの脚部が衝突したことに気付いた。

本件ランプウェイは、本船のランプウェイの南側に隣接していたが、本件ウイングは、本船のランプウェイの上方を通過していた。

写真2 本件ウイング及び本件ランプウェイの位置

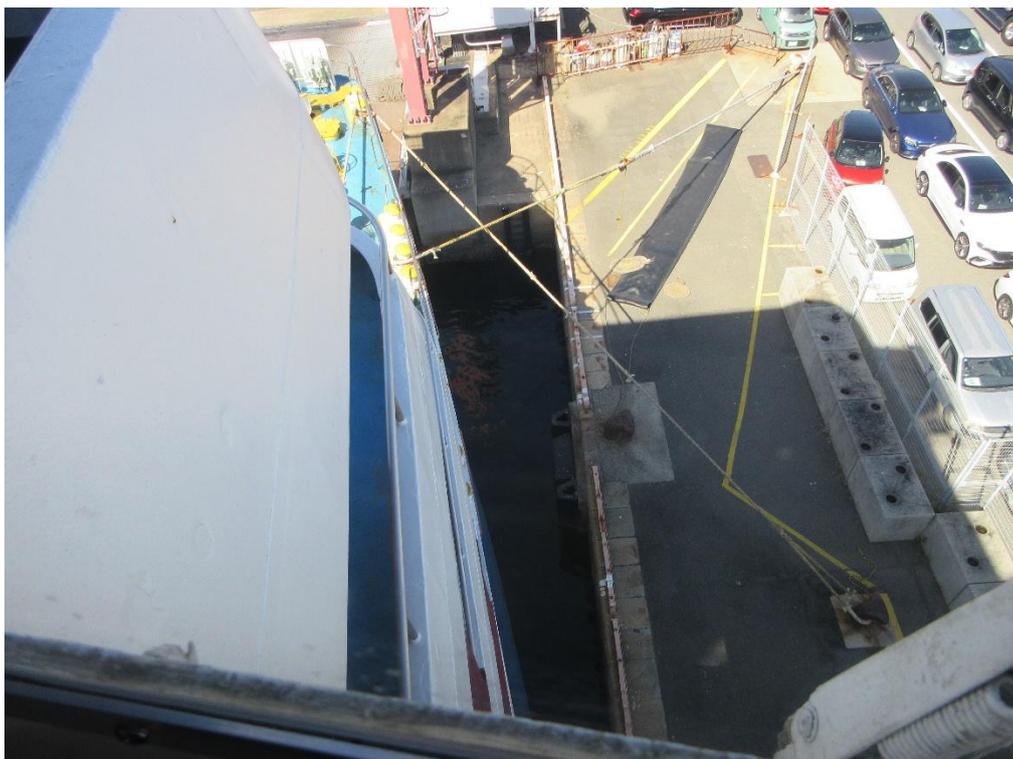
船長は、右方の右舷船首外板と岸壁との距離を注視していたが、なかなか離れないので、船首方の水際ばかりを気にしていたところ、13時16分頃、背後に衝撃を感じた。

写真3 右舷船首外板と岸壁の水際

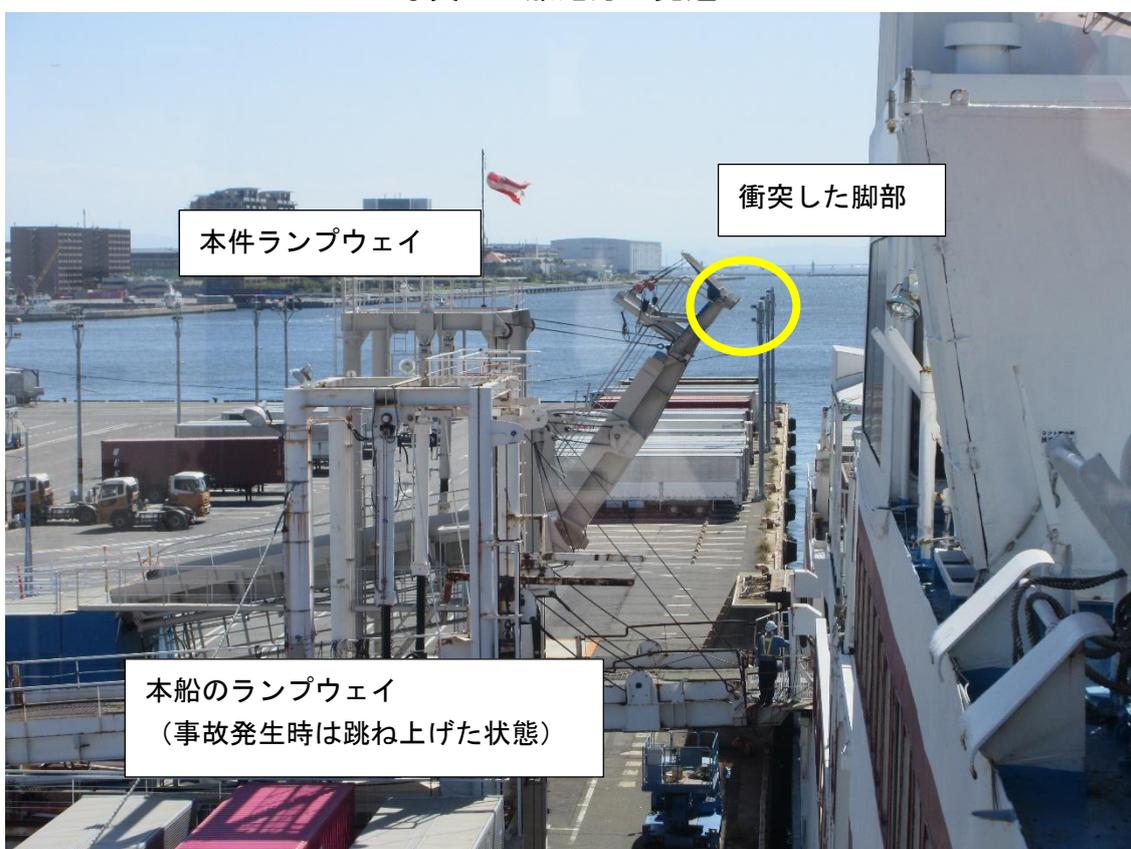
写真4 船尾方の見通し

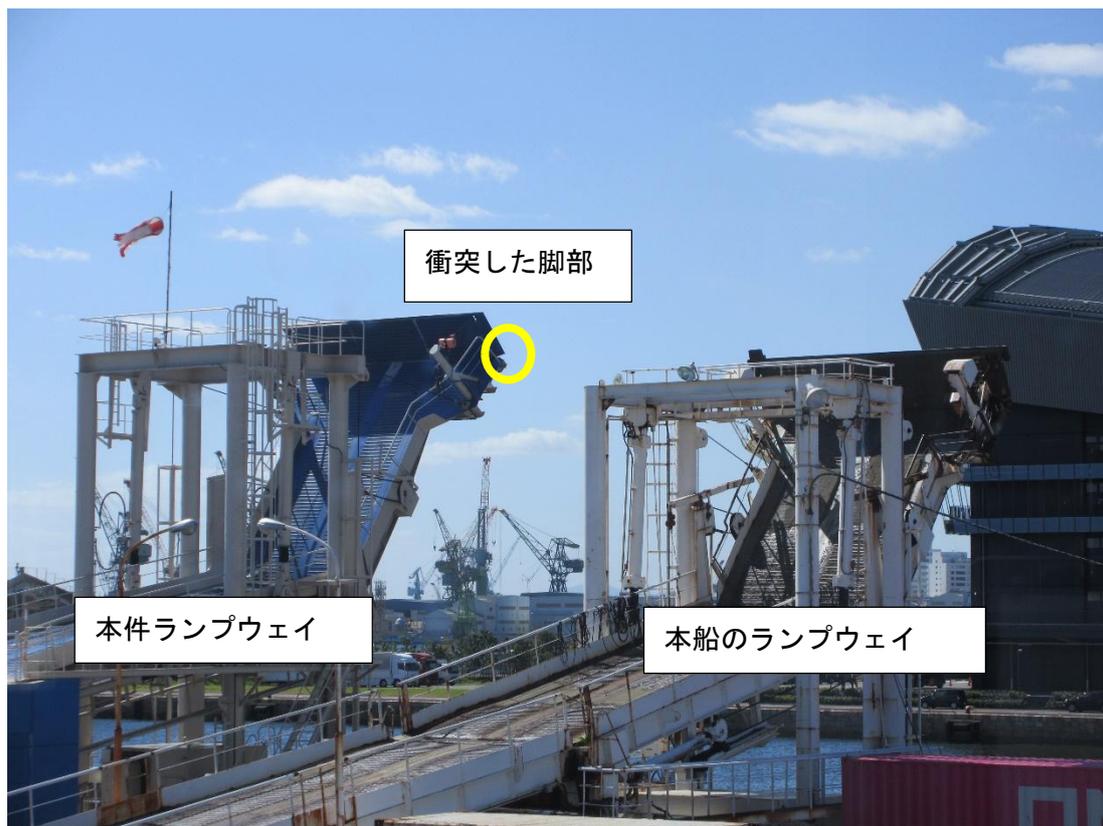
写真5 本事故時の本件ランプウェイ及び本船のランプウェイの状況

<p>性について十分理解させること。</p> <ul style="list-style-type: none">・ 船舶の運航者は、ランプウェイ等岸壁上の施設を収納する際、出入港する船舶と物理的に接触しないよう収納位置をあらかじめ決めておくこと。
--	--

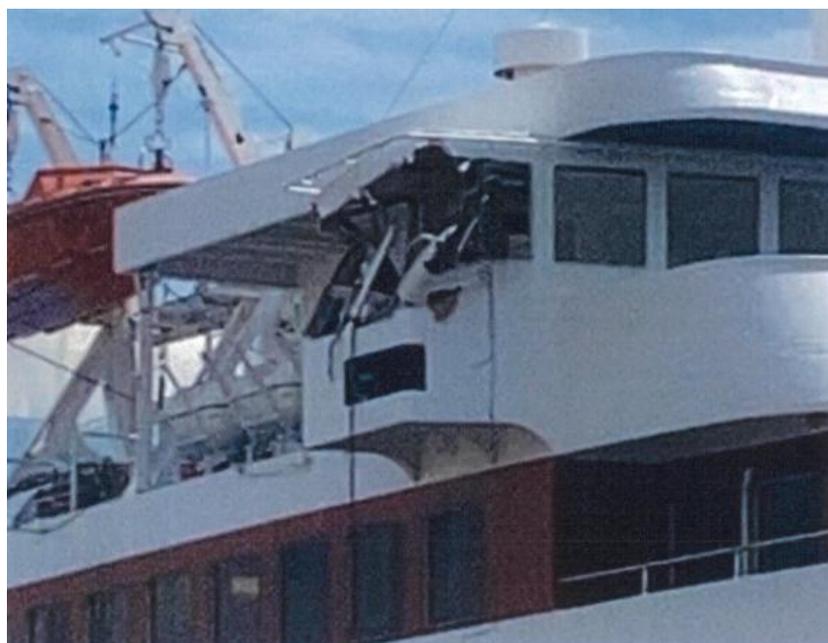
船長は、後方を振り返ったところ、本件ウイングの壁面が損壊しているのを認めた。

<p>と思い、船尾方を確認しなかったことから、風の影響で船首が岸壁から離れないまま、岸壁とほぼ並行に後進し、本件ランプウェイの脚部と衝突したものと考えられる。</p> <p>本件ランプウェイは、岸壁法線から約0.9m岸壁側にあり、本件ウイングが右舷外板から約1.2m外側に出ていたものと認められる。</p> <p>船長は、左舷方から風速12m/sの西南西風が吹いている旨の報告を機関士Aから受けていたが、今まで同程度の風の影響で離岸が困難となった経験はなかったことから、いつもどおりに操船すれば安全に離岸できると思ったものと考えられる。</p> <p>船長は、本船が後進を開始した後、航海士Aから本船の船尾と岸壁との距離の報告を受けていなかったことから、船首尾線と岸壁との角度がふだんより小さくなっていたことに気付かなかったものと考えられる。</p> <p>航海士Aは、本船が後進を開始した後、今まで報告したことがなかったことから、本船の船尾と岸壁との距離を報告していなかったものと考えられる。</p> <p>船長は、後進をかけた際、本船の船首が岸壁からなかなか離れずに岸壁にほぼ平行に後進していたが、右方の船首部外板と岸壁との水際の距離に注意を向け、船尾方を確認していなかったことから、船尾方の本件ランプウェイに接近していることに気付かなかったものと考えられる。</p> <p>A社は、所属船の出入港時の操船要領や作業時の乗組員の報告要領等を船長に一任し、操船マニュアル等を策定していなかったことから、操船者であった船長による船尾方の安全確認及び後部甲板配置であった航海士Aによる適時適切な進言がなされなかったものと考えられる。</p>
<p>原因</p>	<p>本事故は、左舷方から風速約12m/sの西南西風が吹く状況下、本船が、阪神港神戸第1区新港第3突堤の専用岸壁から離岸操船中、船長が、船尾方を確認しなかったため、船尾方の本件ランプウェイに接近していることに気付かず、本件ウイングが陸上に収納されていた本件ランプウェイの脚部と衝突したものと考えられる。</p>
<p>再発防止策</p>	<p>今後の同種事故等の再発防止に役立つ事項として、次のことが考えられる。</p> <ul style="list-style-type: none"> ・ 船長は、出入港する際は、気象情報を事前に入手し、気象の影響を考慮した操船を実施するとともに、乗組員に対して自船の状況報告を密に行わせること。 ・ 船舶の運航者は、操船要領等についてのマニュアルを策定するとともに、乗組員に対して計画的な安全教育を実施すること。その際、乗組員からの船長に対する安全に関する積極的な進言の重要

写真6 本件ウイングの損傷状況（船外）

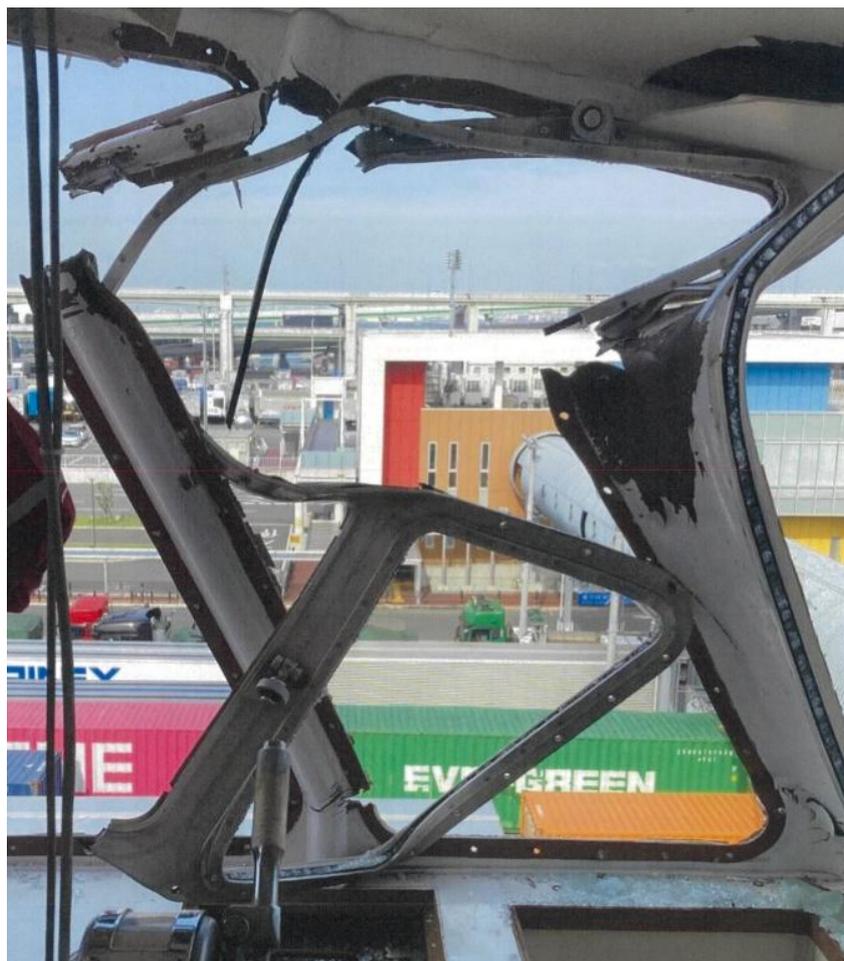
写真7 本件ウイングの損傷状況（船内）
