船舶事故調査報告書

令和8年1月14日

運輸安全委員会（海事専門部会）議決

事故種類	乗組員死亡																								
発生日時	不明（令和7年8月3日 05時頃～08時頃の間）																								
発生場所	不明（香川県小豆島町風ノ子島東方沖）																								
事故の概要	漁船第二勝喜の船長は、たこつぼ漁の操業中、落水して溺死した。																								
事故調査の経過	令和7年8月15日、本事故の調査を担当する主管調査官（広島事務所）ほか1人の地方事故調査官を指名した。 原因関係者からの意見聴取は、本人が本事故で死亡したため、行わなかった。																								
事実情報 船種船名、総トン数 船舶番号、船舶所有者等 L×B×D、船質 機関、出力、進水等	漁船 第二勝喜、1.1トン KA3-25705（漁船登録番号）、個人所有 6.77m (Lr) × 1.98m × 0.71m、FRP ディーゼル機関（船内外機）、55.20kW、昭和60年9月7日 第280-46006号（船舶検査済票の番号）																								
乗組員等に関する情報	船長 80歳 一級小型船舶操縦士・特殊小型船舶操縦士・特定 免許登録日 昭和50年10月27日 免許証交付日 令和2年4月20日 (令和8年3月31日まで有効)																								
死傷者等	死亡 1人（船長）																								
損傷	なし																								
気象・海象	気象：天気 晴れ、風向 東、風速 約2m/s、視界 良好（本船発見時） 船長の発見場所の西北西方約8.7kmにある内海地域気象観測所における観測値は、次のとおりであった。

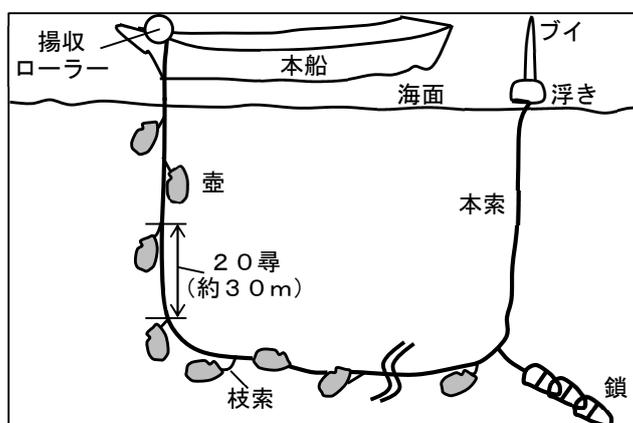
図2 たこつぼ漁の仕掛け（概要）

① 本船の仕掛けは、約1mの枝索の先端にプラスチック製の壺を結び、20尋（約30m）間隔で本索に固定し、壺約100個を1組として、本索に重しの鎖を付けていた。（図2参照）

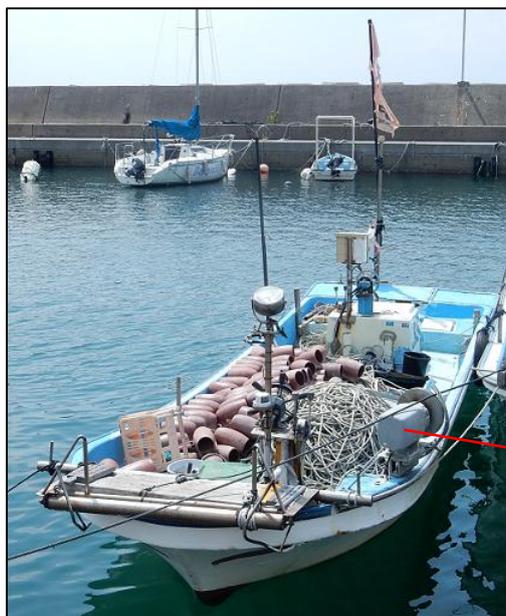
写真1 本船

揚収
ローラー

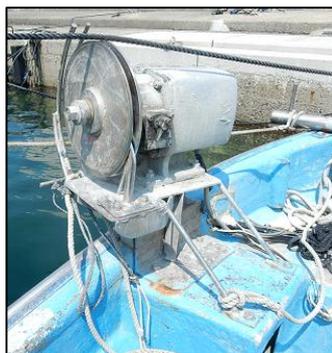
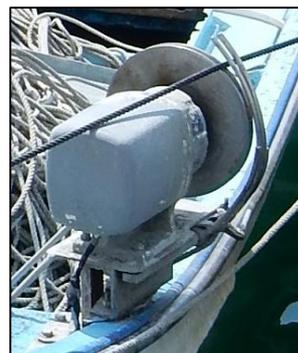
写真2 揚収ローラー

- c 甲板上の生け簀の中にはたこが入っていた。
 - d 船体に損傷はなく、船内に血痕は付着していなかった。
- ② 漁協担当者及び僚船船長によれば、次のとおりであった。
- a 漁協組合員が本事故後に本船の仕掛けを揚収した際、壺にたこが入っていた。
 - b 僚船船長が本船の甲板の上に置かれていた仕掛けを陸揚げした際、壺に結んだ枝索が切れて壺が一つ無くなっており、また、本索に枝索が巻き付いて短くなっているところがあった。
 - c 本船の揚収ローラーは、回転部に荷重がかかった場合、回転が止まるようになっている。
- ③ 現場調査の際、本船の状況は次のとおりであった。
- a 甲板上に仕掛けが置かれていた。
 - b 左舷船首部に揚収ローラーが設置され、ローラーの回転部の周囲は、舷外部分に本索のガイドが付けられているが、回転部を覆う保護カバーは設けられていなかった。
 - c 船首部及び船尾部には、それぞれ舵輪及び主機操縦レバーが設置されていた。
- (写真1～3 参照)

<p>落水して溺死したものと考えられる。</p> <p>(1) 船長は、本船に1人で乗り組み、05時頃に瀬の倉漁港から出航するところを船長の親族に目撃されたこと。</p> <p>(2) 船長は、医師により死亡推定時刻が08時頃と検案されたこと。</p> <p>(3) 本船は、10時50分頃、風ノ子島東方沖において、無人の状態で漂流しているところを発見されたこと。</p> <p>本船は、海上平穩の状況下、次のことから、風ノ子島東方沖で漂泊しながらたこつぼ漁の操業中、船長が本船から水温約28℃の海に落水したものと考えられる。</p> <p>(1) 本船が発見された際、主機操縦レバーを中立とし、揚収ローラーから海中に仕掛けの本索が伸び、甲板上に仕掛けが置かれ、生け簀にたこが入っており、また、漁協組合員が本事故後に本船の仕掛けを揚収した際、壺にたこが入っていたこと。</p> <p>(2) 船長が発見された際、揚収ローラーから海中に伸びた仕掛けの本索が左手首に絡んでいたこと。</p> <p>船長は、揚収ローラーを使用し、仕掛けを揚収していた際、船縁で身を乗り出して本索を手繰りながら回転している同ローラーの下部で両手を負傷した後、体勢を崩し、仕掛けの本索を左手首に絡ませて落水した可能性があると考えられる。しかしながら、目撃者がおらず、客観的情報も十分に得られなかったことから、落水に至った状況を明らかにすることはできなかった。</p> <p>船長は、発見された際、救命胴衣を着用しておらず、本船上に首掛け式の救命胴衣が置かれていたことから、本船の暴露甲板上においては救命胴衣を着用する必要があったものの、救命胴衣を着用していなかったものと考えられる。</p>
<p>原因</p>	<p>本事故は、本船が、風ノ子島東方沖において、海上平穩の状況下、漂泊しながらたこつぼ漁の操業中、船長が落水して溺死したことにより発生したものと考えられる。</p>
<p>再発防止策</p>	<p>今後の同種事故等の再発防止及び被害の軽減に役立つ事項として、次のことが考えられる。</p> <ul style="list-style-type: none"> ・ 小型漁船で揚収ローラーを使用する船長は、ローラーの回転部に手を挟まないよう十分に注意して作業すること。また、ローラーの回転部を覆う保護カバーを設置することが望ましい。 ・ 小型漁船の乗船者は、暴露甲板上では救命胴衣を着用すること。
