船舶事故調査報告書

事故種類	乗組員負傷
発生日時	令和3年6月10日 12時45分頃
発生場所	島根県松江港馬潟岸壁沖 山本四等三角点から真方位062° 1,570m付近 (概位 北緯35° 27.2′ 東経133° 08.1′)
事故の概要	貨物船 ^{だいたい} 大泰丸の出港作業中、乗組員がハッチカバーのガイドローラーとガイドレールとの間に右手を挟まれて負傷した。
事故調査の経過	令和6年11月15日、本事故の調査を担当する主管調査官（広島事務所）ほか1人の地方事故調査官を指名した。 原因関係者から意見聴取を行った。
事実情報 船種船名、総トン数 船舶番号、船舶所有者等 L×B×D、船質 機関、出力、進水等	貨物船 大泰丸、369トン 142185、有限会社島本商会（A社） 67.83m×11.00m×6.30m、鋼 ディーゼル機関、735kW、平成26年4月2日
乗組員等に関する情報	船長 65歳 一級海技士（航海） 免許年月日 昭和58年6月24日 免状交付年月日 平成30年5月21日 免状有効期間満了日 令和5年6月23日 航海士 67歳 四級海技士（航海） 免許年月日 昭和50年5月9日 免状交付年月日 平成28年10月20日 免状有効期間満了日 令和3年10月19日
死傷者等	負傷 1人（航海士）
損傷	なし
気象・海象	気象：天気 晴れ、風向 東北東、風速 約3m/s、視界 良好 海象：海上 平穏、潮汐 高潮時
事故の経過	本船は、船長（A社社長）及び航海士ほか3人が乗り組み、積載した石膏 ^{こしょう} の揚げ荷役の目的で、令和3年6月10日00時55分頃に松江港馬潟岸壁に左舷着けで着岸した。その際、右舷錨を下ろし、左舷

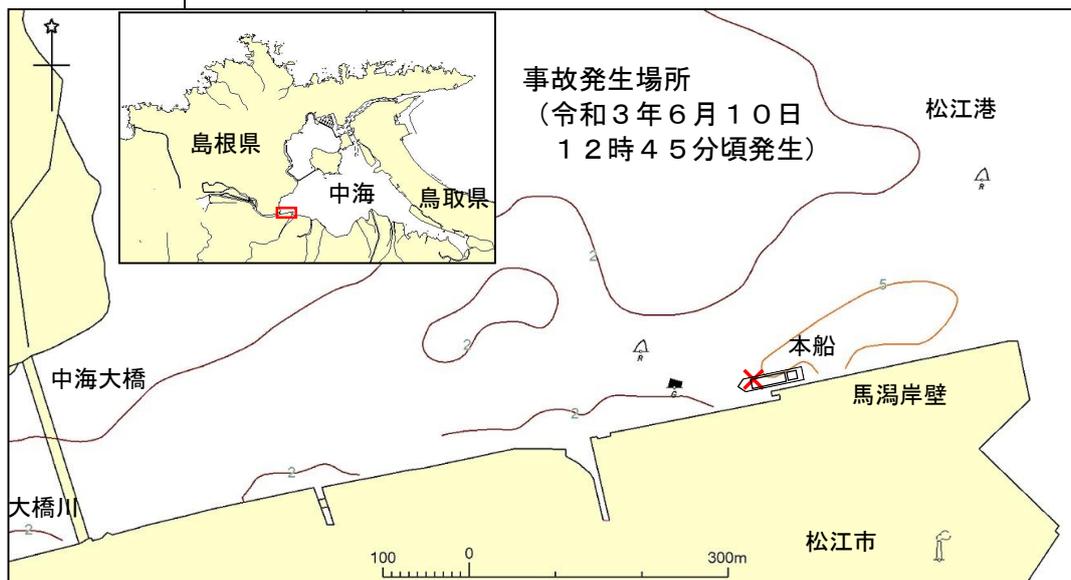
図1 事故発生場所概略図

船長は、本船が右舷船首方の浅所やブイ（図1参照）に接近するおそれがあるので後進させようと思い、右舷錨を揚げながら、左舷船尾にいた機関長に係船索を放すようマイクで指示し、本船は機関長によって左舷船尾の係船索が解かれた。

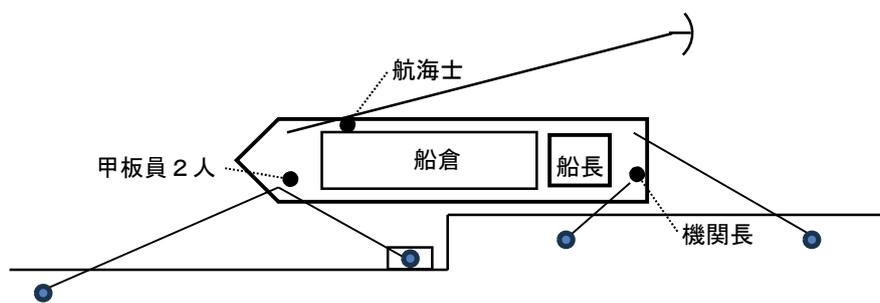
図2 本船の着岸状況及び出港時の乗組員の配置状況

本船は、揚げ荷役を終了し、山口県岩国港に向け出港することとし、船長が船橋で操船を行い、機関長が左舷船尾、甲板員2人が左舷船首でそれぞれ係船索を放す作業を担当し、航海士が右舷船首で船倉のハッチカバーを閉鎖する作業を担当していた。(図2参照)

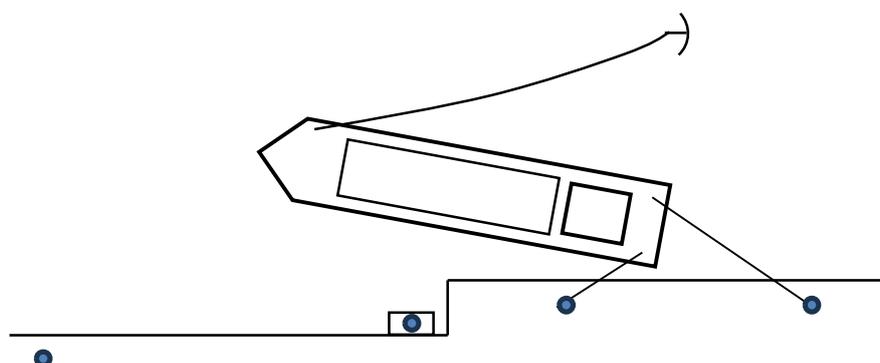
図3 本船の左舷船首の係船索が解かれた状況

本船は、左舷船首の係船索が放された後、船首が北方に振られた状態となった。(図3参照)

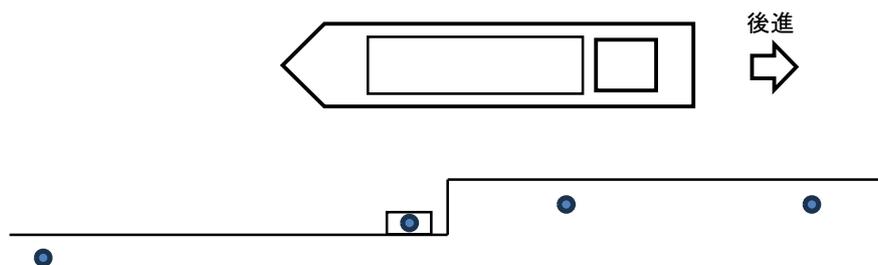
図4 本船の係船索が解かれた後の状況

船長は、本船を前進させて岸壁とほぼ並行になった後、後進させた。（図4参照）

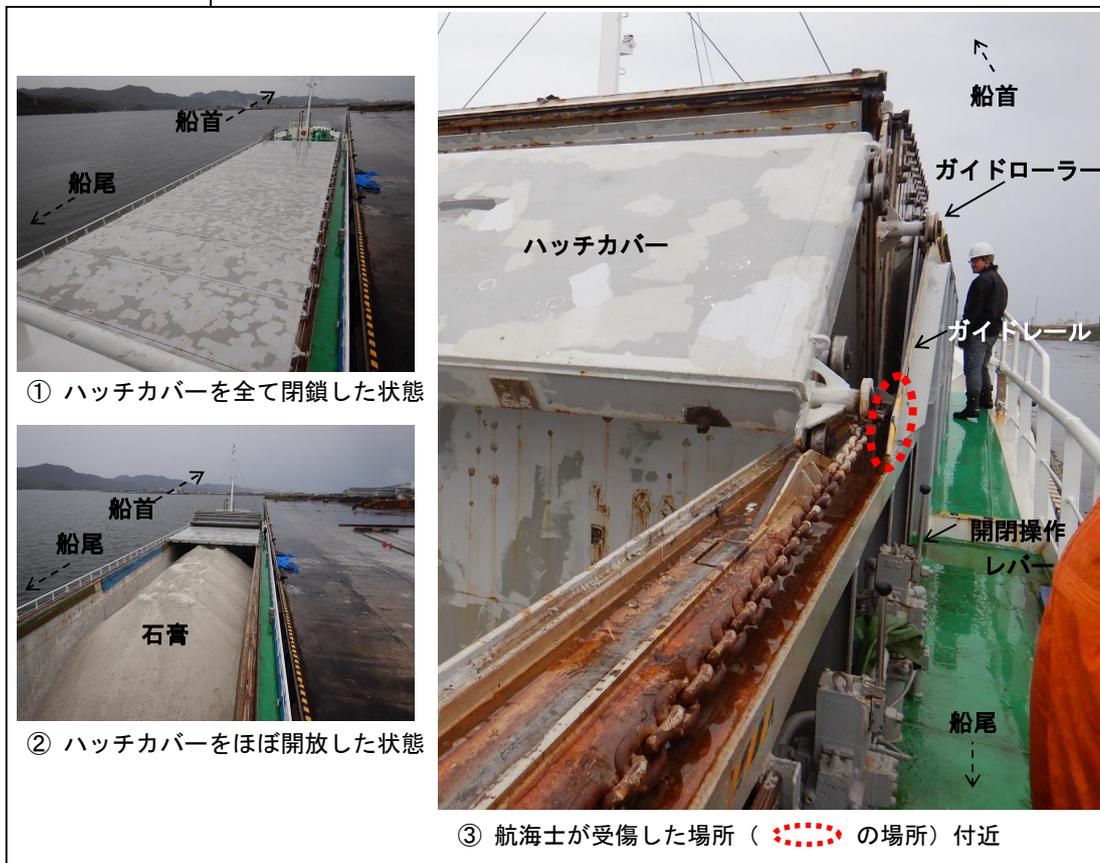
図5 ハッチカバーの状況

航海士は、本船が後進していた頃に前屈みの体勢になった際、ハッチカバーのガイドローラーが通過するガイドレールに右手を突き、12時45分頃ガイドローラーとガイドレールとの間に右手母指を挟んだ。（図5参照）

<p>船長は、本事故の発生を令和3年6月13日に労働基準監督署へ届け出ていたが、海上保安庁に通報していなかった。</p>
<p>分析</p> <p>乗組員等の関与 船体・機関等の関与 気象・海象等の関与 判明した事項の解析</p>	<p>あり なし なし</p> <p>本船は、松江港において出港作業中、右舷船首でハッチカバーの閉鎖作業を行っていた航海士が、前屈みの体勢になった際、ハッチカバーのガイドレールに右手を突き、移動してきたハッチカバーのガイドローラーとガイドレールとの間に右手母指を挟まれて負傷したものと考えられる。</p>
<p>原因</p>	<p>本事故は、本船が松江港において出港作業中、右舷船首でハッチカバーの閉鎖作業を行っていた航海士が、前屈みの体勢になった際、ハッチカバーのガイドレールに右手を突き、移動してきたハッチカバーのガイドローラーとガイドレールとの間に右手母指を挟まれたことにより発生したものと考えられる。</p>
<p>再発防止策</p>	<p>今後の同種事故等の再発防止に役立つ事項として、次のことが考えられる。</p> <ul style="list-style-type: none"> ・ 船長は、船内で事故が発生した場合、海上保安庁に通報すること。
