船舶事故調査報告書

令和8年1月21日

運輸安全委員会（海事専門部会）議決

| 事故種類 | 衝突 |

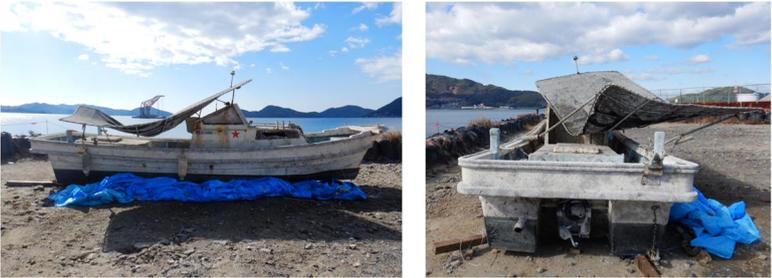
| 損傷 | <p>A なし B 右舷船首部外板に擦過傷 C 主機に濡損(全損)(写真1参照)</p> <div style="display: flex; justify-content: space-around;"> </div> <p style="text-align: center;">写真1 C船の状況(陸揚げ後)</p> |

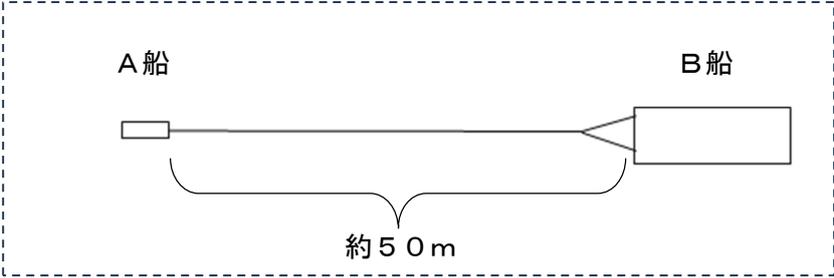
| 事故の経過 | <p>A船は、船長Aほか1人(以下「乗組員A」という。)が乗り組み、鋼材226tを積載したB船をA船の船尾部から約50mのえい航索で繋いで引船列(以下「A船引船列」という。)を構成し、令和6年11月16日07時30分頃、笠戸島の企業岸壁に向け、香川県丸亀市の企業岸壁を出航した。(図1参照)</p> <div style="text-align: center;"> <p>図1 A船引船列</p> </div> <p>A船は、えい航索を海面上約1.8mの高さに張り、レーダー及びGPSプロッターを起動し、海上衝突予防法(昭和52年法律第62号)(以下「衝突予防法」という。)に定める航行中のえい航船及び被</p> |

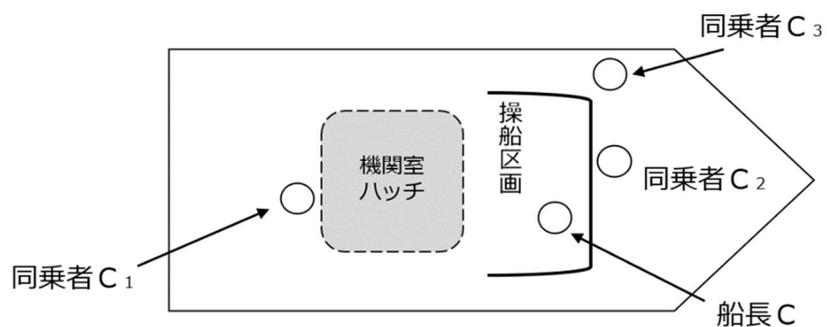
図2 C船乗船者の配置

船長Cは操船区画右舷側の椅子に腰を掛けて操船に当たり、同乗者C₁は操船区画外後方で船尾方を向いて床に座り、同乗者C₂は前部甲板中央付近（操船区画前面の中央部）の構造物に背中を預けるように立ち、同乗者C₃は前部甲板左舷側に片膝を着いた姿勢でしゃがんでいた。（図2参照）

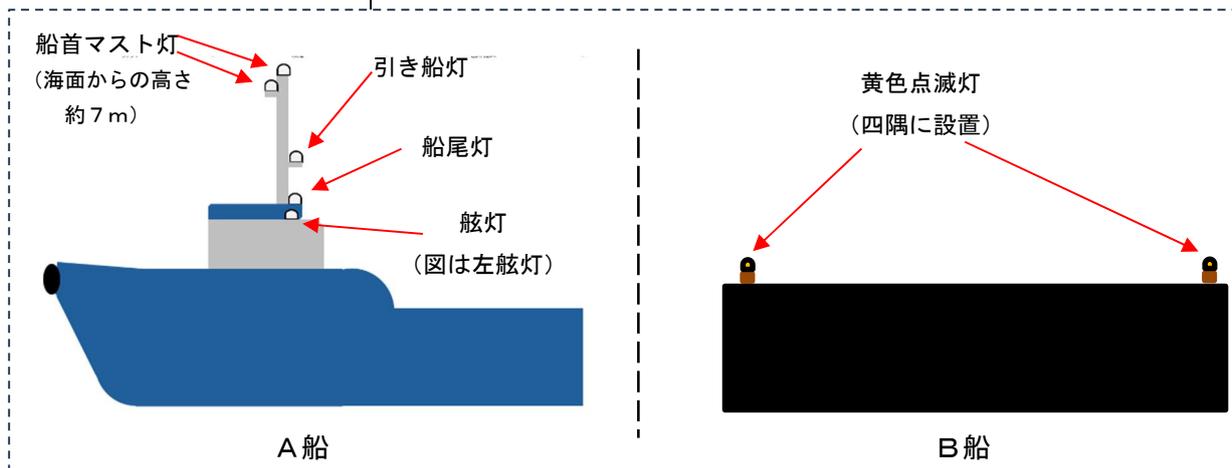
図3 A船引船列の灯火等について

掲げる、船首mast灯2個、左右舷灯各1個、船尾灯1個のほか、引き船灯1個を表示していた。

B船は、衝突予防法第24条第4項に定める法定灯火以外の灯火として、また、同条第6項に規定される灯火又は形象物を表示することができない場合に求められる必要な措置として、黄色点滅灯を甲板上の四隅に設置していた。なお、同点滅灯は、電池駆動方式で、センサーによって夜間に自動点灯するものであった。
