船舶事故調査報告書

事故種類	衝突
発生日時	令和6年10月3日 21時23分頃
発生場所	鳴門海峡（大鳴門橋南方沖） 鳴門飛島灯台から真方位043°470m付近 （概位 北緯34°14.1′ 東経134°39.1′）
事故の概要	貨物船明春丸は、北北西進中、また、貨物船菱和丸は、南東進中、両船が衝突した。 明春丸は、左舷船首部に凹損等を生じ、また、菱和丸は、右舷船首部の凹損等を生じた。
事故調査の経過	令和6年10月8日、本事故の調査を担当する主管調査官（神戸事務所）ほか1人の地方事故調査官を指名した。 原因関係者から意見聴取を行った。
事実情報 船種船名、総トン数 船舶番号、船舶所有者等 L×B×D、船質 機関、出力、進水等	A 貨物船 明春丸、498トン 136536、白川汽船有限公司（船舶所有者）、明港汽船株式会社（船舶借入人、A社） 76.23m×12.00m×7.01m、鋼 ディーゼル機関、1,176kW、平成13年5月30日 B 貨物船 菱和丸、497トン 140303、株式会社菅原ジェネラリスト（B社） 76.23m×12.00m×7.01m、鋼 ディーゼル機関、1,471kW、平成18年2月20日
乗組員等に関する情報	A 船長A 80歳 二級海技士（航海） 免許年月日 昭和59年6月11日 免状交付年月日 令和6年3月11日 免状有効期間満了日 令和11年6月20日 B 船長B 38歳 三級海技士（航海） 免許年月日 平成26年8月29日 免状交付年月日 令和6年5月24日 免状有効期間満了日 令和11年8月28日
死傷者等	なし

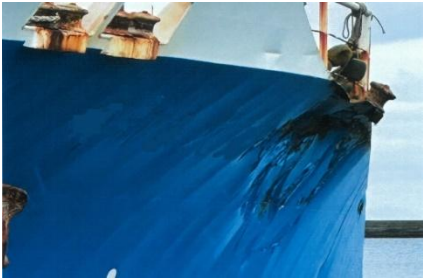
<p>損傷</p>	<p>A 左舷船首部に凹損等（写真1参照）</p> <div style="display: flex; align-items: center; justify-content: center;"> <div style="margin-right: 10px;">船首 ←</div>

<div style="margin-left: 10px;">(A社提供)</div> </div> <p style="text-align: center;">写真1 A船の損傷状況</p> <p>B 右舷船首部に凹損等、右舷船尾部ロープガイドに破損等（写真2参照）</p> <div style="display: flex; align-items: center; justify-content: center;"> <div style="margin-right: 10px;">船首 ←</div>

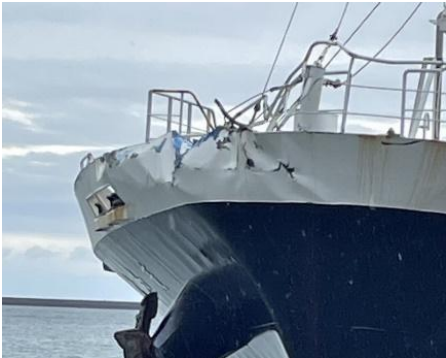
<div style="margin-left: 10px;">(B社提供)</div> </div> <p style="text-align: center;">写真2 B船の損傷状況</p>
<p>気象・海象</p>	<p>気象：天気 曇り、風向 東、風力 2、視程 約8海里（M） 海象：うねり 波向南、波高約1.5m、潮汐 上げ潮の末期 鳴門海峡の潮流：北流約2.9ノット（kn）（最狭部における21時20分の推算値）</p>
<p>事故の経過</p>	<p>A船は、船長Aほか3人が乗り組み、空倉で、法定灯火を表示し、レーダー及びGPSプロッターを作動させ、令和6年10月3日18時45分頃に愛媛県松山市松山港に向けて徳島県阿南市橘港^{あなん たちばな}を出航した。</p> <p>船長Aは、出航時から単独で操舵スタンドの前に立った姿勢で操船に当たり、大鳴門橋橋梁灯（中央灯）（以下「中央灯」という。）を船首目標とし、針路を大鳴門橋の橋軸に対して直角となる約340°（真方位、以下同じ。）に定め、約10knの速力（対地速力、以下同じ。）とし、自動操舵で鳴門海峡に向かっていった。</p> <p>船長Aは、大鳴門橋までの距離が約3Mとなった頃、手動操舵に切り替えて当て舵を取りながら、ヘッドアップ表示としたレーダーのレンジを適宜切り替えて鳴門海峡を南航する船舶の動静を確認しながら本船を北北西進させた。</p> <p>船長Aは、21時10分頃にレーダー画面で鳴門海峡北西方沖を航行中のB船とB船に先航する船舶（以下「C船」という。）の映像を認め、位置関係からC船とは大鳴門橋手前の広い海域で行き会うが、</p>

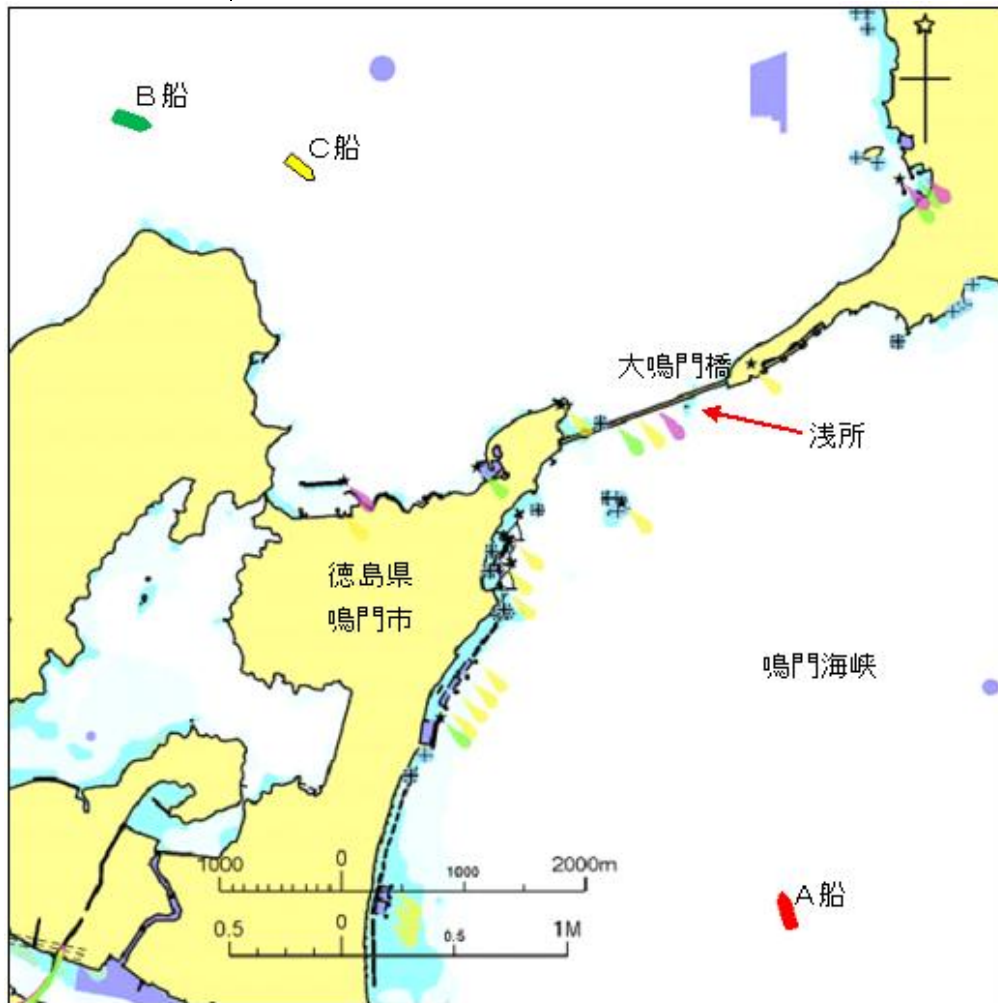
図1 21時10分頃のA船、B船及びC船の位置

B船とは同橋付近で行き会うことになったと思った。それでも狭い水道等のルールどおり、同海峡最狭部の右側を航行すればB船と左舷対左舷で安全に通過できると思った。(図1参照)

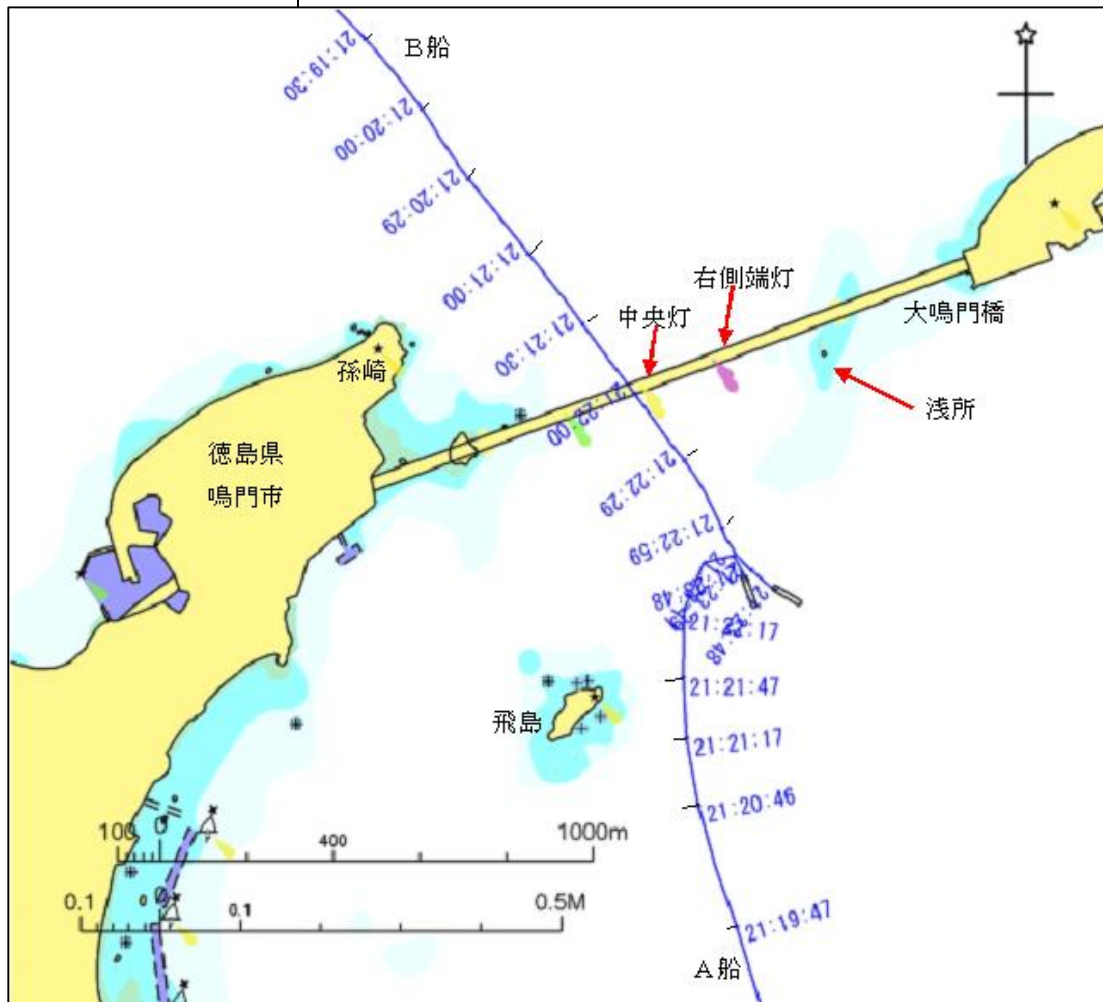
船長Aは、21時21分頃、狭水道は右側端に寄って通航しなければならぬので、いずれB船が右転してA船と左舷を対して通過すると思い込み、更に右舵を取った。しかし、B船が同じ針路及び速力で接近するので危険を感じ、右舵一杯を取ったものの、21時23分頃にA船の左舷船首部とB船の右舷船首部とが衝突した。(図2参照)

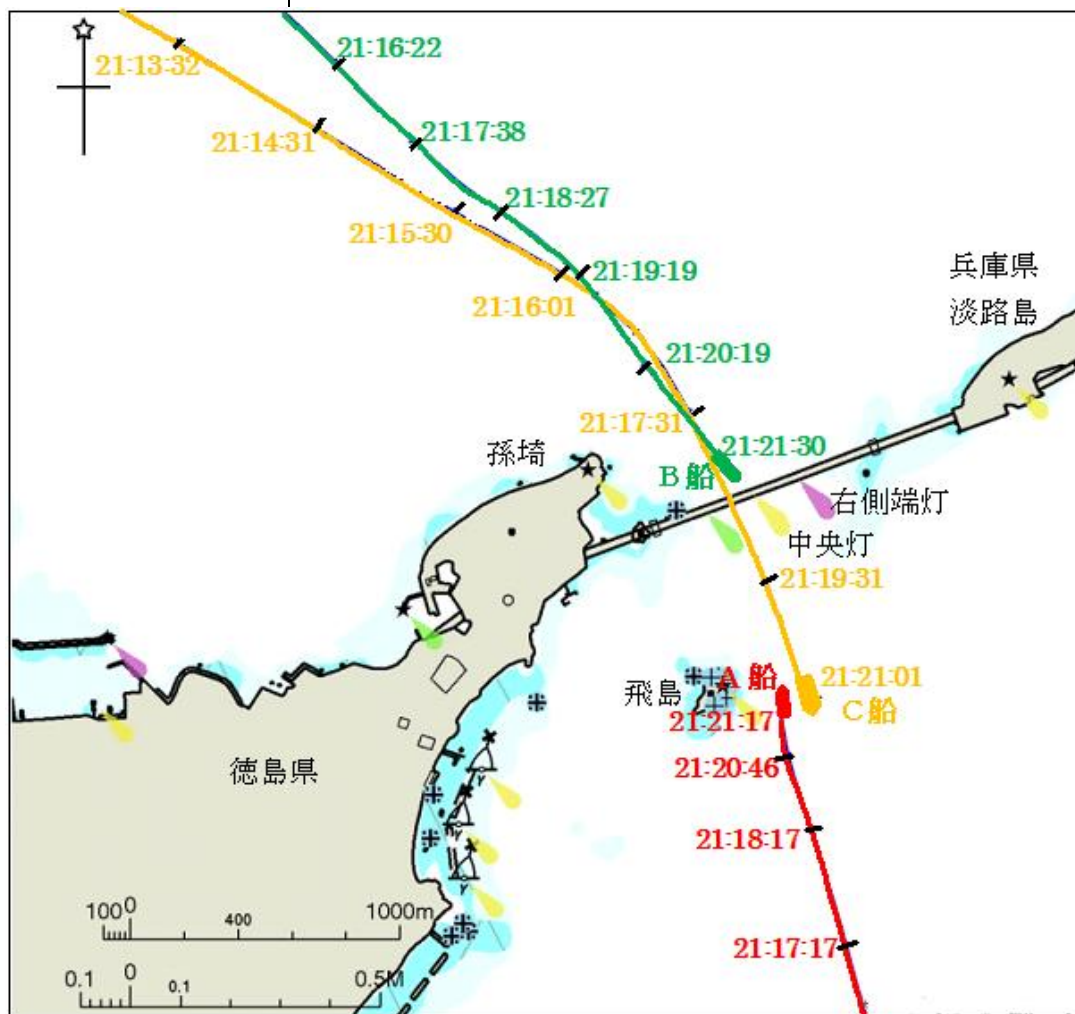
図3 A船がC船と右舷対右舷で通過時のB船の航行状況
船長Bは、B船が大鳴門橋下を通過して間もなく、右舷船首方

船長Bは、A船が右舷灯を見せて飛島に寄せて北北西進を続けており、先航して大鳴門橋下を通過したC船とA船とが21時21分頃に右舷対右舷で通過したので、A船はB船と右舷対右舷で通過しようとしていると思い、南東進を続け、21時22分頃、大鳴門橋下を通過した。（図3参照）

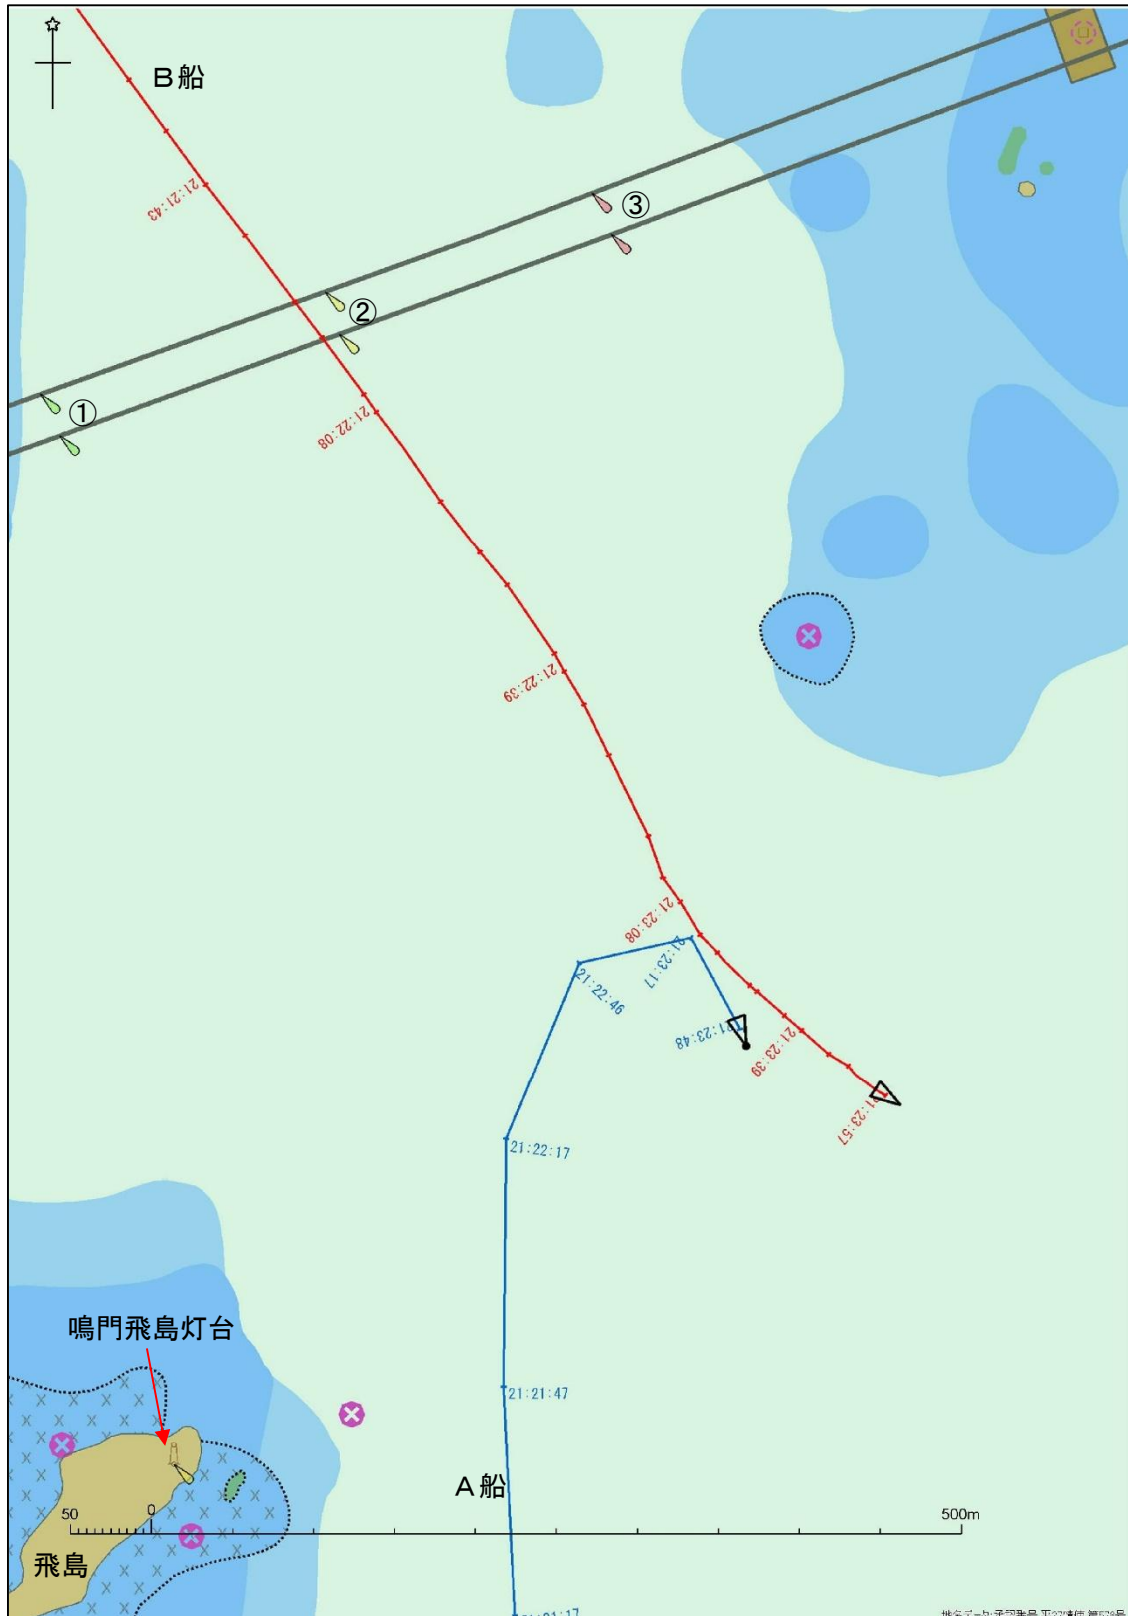
付図2 航行経路図（鳴門海峡最狭部付近）

※大鳴門橋橋梁灯（左側端灯）から右側端灯までの距離は約370mである。
