船舶事故調査報告書

事故種類	衝突（陸上施設）
発生日時	令和6年11月21日 13時56分頃
発生場所	阪神港神戸第1区 神戸港メリケンパークオリエンタルホテル灯台から真方位283° 350m付近 （概位 北緯34°40.8′ 東経135°11.1′）
事故の概要	旅客船コンチェルトは、着岸操船中、街灯に衝突した。 コンチェルトは、船首部に擦過傷を生じ、また、街灯は、灯柱が折損して倒壊した。
事故調査の経過	令和6年11月22日、本事故の調査を担当する主管調査官（神戸事務所）ほか1人の地方事故調査官を指名した。 原因関係者から意見聴取を行った。
事実情報 船種船名、総トン数 船舶番号、船舶所有者等 L×B×D、船質 機関、出力、進水等	<p>旅客船 コンチェルト、2,138トン 132381、ファースト・パシフィック・キャピタル有限会社 （船舶所有者）、株式会社神戸クルーザー（船舶借入人及び運航者、A社） 74.00m×13.00m×4.70m、鋼 ディーゼル機関2基、1,176kW（合計）、平成4年11月30日 （写真1 参照）</p>

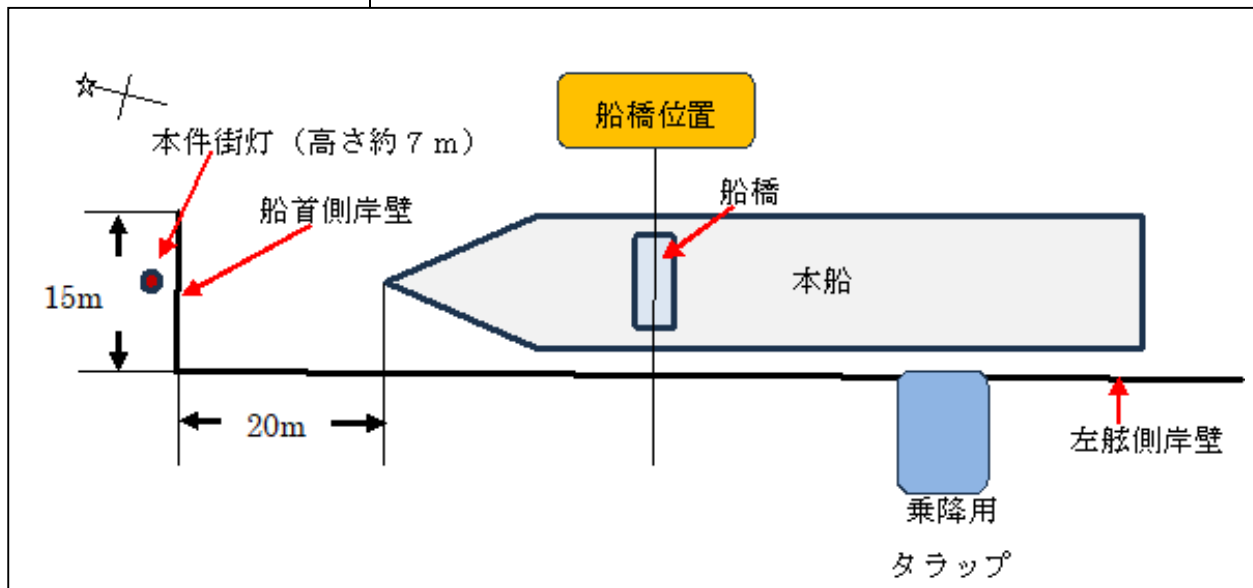
図1 本船の着岸位置

街灯（以下「本件街灯」という。）は、船首側岸壁の縁から約30cmの場所に設置されていた。（図1参照）
