船舶事故調査報告書

事故種類	乗揚（消波ブロック）
発生日時	令和7年5月20日 00時37分頃
発生場所	兵庫県南あわじ市門崎南岸 門崎灯台から真方位116° 130m付近 （概位 北緯34° 14.5′ 東経134° 39.7′）
事故の概要	貨物船盛開丸は、北北西進中、消波ブロックに乗り揚げた。 盛開丸は、船首部船底に破口、球状船首に凹損を生じた。
事故調査の経過	令和7年5月20日、本事故の調査を担当する主管調査官（神戸事務所）ほか1人の地方事故調査官を指名した。 原因関係者から意見聴取を行った。
事実情報 船種船名、総トン数 船舶番号、船舶所有者等 L×B×D、船質 機関、出力、進水等	貨物船 盛開丸、499トン 141030、井下海運株式会社（船舶所有者、A社）、有限会社 グローイング（船舶借入人） 74.70m×12.20m×7.10m、鋼 ディーゼル機関、1,471kW、平成21年3月 （写真1 参照） <div style="text-align: center;">   </div> <p style="text-align: center;">写真1 本船</p>
乗組員等に関する情報	船長 60歳 四級海技士（航海） 免許年月日 平成12年2月10日 免状交付年月日 令和7年2月13日 免状有効期間満了日 令和12年2月22日 航海士 75歳 四級海技士（航海） 免許年月日 昭和46年8月27日 免状交付年月日 令和6年3月13日

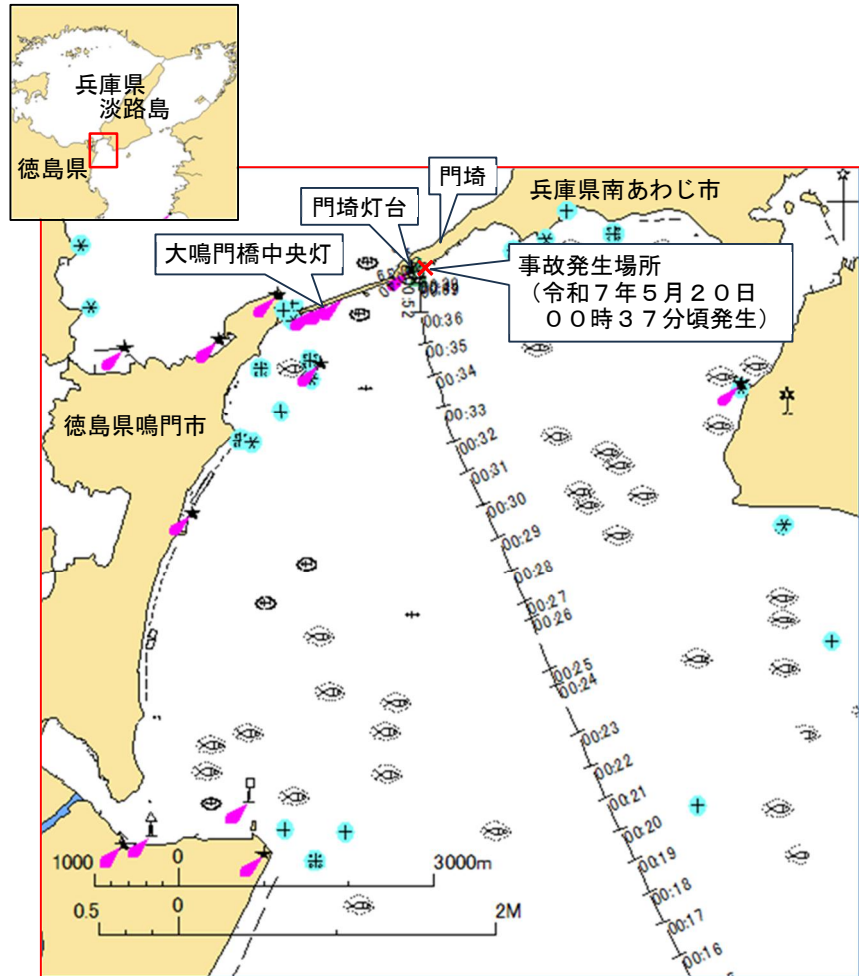
図1 航行経路図

免状有効期間満了日 令和11年4月19日
死傷者等	なし
損傷	本船 船首部船底に破口、球状船首に凹損 消波ブロック なし
気象・海象	気象：天気 曇り、風向 南、風力 2、視界 良好 海象：波高 約0.5m、潮汐 上げ潮の初期、潮流 北流約6ノット (kn)
事故の経過	<p>本船は、船長及び航海士ほか3人が乗り組み、石灰石約1,560tを積載し、船首約3.55m、船尾約4.75mの喫水で、岡山県倉敷市水島港<small>くらしきみづしま</small>に向け、令和7年5月19日14時20分頃に高知県須崎市須崎港<small>すさき</small>を出航した。</p> <p>航海士は、23時20分頃、徳島県阿南市伊島<small>あなんい</small>北東方沖において、船長と交替して航海当直に就いた。</p> <p>船長は、航海当直を交替する際、航海士に鳴門海峡を通航することになるが1人で大丈夫かと尋ねたところ、慣れているので大丈夫との返事を聞き、船長室に戻って休息した。</p> <p>航海士は、オフセンターとして船首方約3海里(M)を表示させたレーダー及びGPSプロッターを作動させ、約12knの速力(対地速力、以下同じ。)として、自動操舵で本船を北北西進させた。</p> <p>航海士は、しばらくして前方に漁船群を認め、右舵を取って漁船群を避航した。その後、GPSプロッターで大鳴門橋<small>おおなると</small>の中央付近に向けて表示された方位線に自動操舵の針路を設定した。</p> <p>航海士は、20日00時10分頃に大鳴門橋の南方6M付近に達し、暗闇の中、船首方に白色に点滅する門崎灯台の灯光(以下「本件灯光」という。)を認めた。漁船群を避航した後に本船の針路を大鳴門橋の中央付近に向けた航海士は、ふだん船首方に最初に見えてくる灯光が大鳴門橋橋梁灯(C2灯)(以下「大鳴門橋中央灯」という。)の灯光であったので、本件灯光を大鳴門橋中央灯と思い込み、本件灯光を見落とさないように本件灯光に意識を集中して操船を続けた。</p> <p>本船が大鳴門橋の南方2～3M付近に達した00時24分頃から、航海士は、手動操舵に切り替えて操舵室中央にある操舵スタンドの舵輪を両手で持って操船に当たり、本件灯光の右側を通航するつもりで本件灯光に意識を集中し、右舵を取って操船していた。</p> <p>船長は、船長室で休息していたところ、00時35分頃に大阪湾海上交通センターから本船が陸岸に接近している旨の連絡を受け、直ちに昇橋した。</p> <p>船長は、レーダーを見て、本船が陸岸に接近しているのを認め、航海士と操船を交替した。そこで、右舵一杯を取り、主機を全速力後進としたものの、00時37分頃に衝撃を受け、本船が門崎南岸の消波ブロックに乗り揚げたことを知り、主機を停止した。</p>

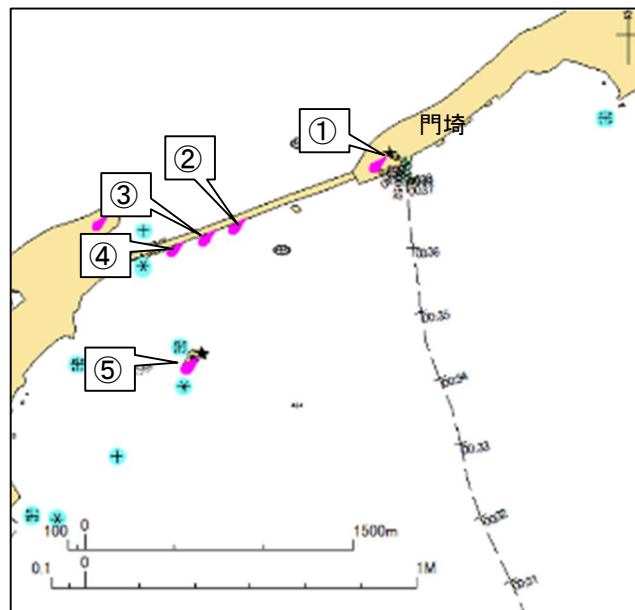
図2 鳴門海峡付近の航路標識

- ① 門埼灯台
灯質：群閃白光、毎8秒に2閃光、灯高：59m、
光達距離：7M
- ② 大鳴門橋橋梁灯（R2灯）
灯質：不動赤光、灯高：49m、光達距離：5M
- ③ 大鳴門橋中央灯
灯質：不動白光、灯高：50m、光達距離：5M
- ④ 大鳴門橋橋梁灯（L2灯）
灯質：不動緑光、灯高：50m、光達距離：5M
- ⑤ 鳴門飛島灯台^{とび}
灯質：単閃白光、毎3秒に1閃光、灯高：32m、
光達距離：7M

る。
原因	本事故は、夜間、本船が、鳴門海峡を北北西進中、航海士が、本件灯光を大鳴門橋中央灯の灯光と誤認して目視のみで操船し、航海計器を活用して船位を確認していなかったため、陸岸に接近していることに気付かず、消波ブロックに乗り揚げたものと考えられる。
再発防止策	<p>今後の同種事故等の再発防止に役立つ事項として、次のことが考えられる。</p> <ul style="list-style-type: none"> ・ 船橋当直者は、夜間に航海当直を行う場合、灯光のみを目標とすることなく、レーダーやGPSプロッターなどを活用して船位の確認を行うこと。 ・ 船橋当直者は、航行する予定海域について、海図及び水路誌で航路標識の位置及び灯質などを確認すること。 ・ 船長は、鳴門海峡など狭い水道を通航する際には、航海士に航海当直を任せず、自ら甲板上で指揮をとること。
