船舶事故調査報告書

令和8年2月25日
 運輸安全委員会（海事専門部会）議決
 委員 伊藤 裕 康（部会長）
 委員 上野 道 雄
 委員 高橋 明 子

事故種類	火災
発生日時	令和6年4月30日 05時56分頃（現地時刻）
発生場所	南シナ海 （概位 北緯10°15.3′ 東経110°48.1′）
事故の概要	自動車運搬船 ^{セレネ リーダー} SELENE LEADERは、航行中、車両甲板上で火災が発生した。 SELENE LEADER は、車両甲板及び積載車両に焼損を生じた。
事故調査の経過	令和6年5月2日、本事故の調査を担当する主管調査官（神戸事務所）を指名した。 なお、後日、1人の地方事故調査官を新たに指名した。 原因関係者から意見聴取を行った。
事実情報 船種船名、総トン数 船舶番号、船舶所有者等 L×B×D、船質 機関、出力、進水等	自動車運搬船 SELENE LEADER、26,774トン 9498597（IMO番号）、日本郵船株式会社（船舶所有者）、 八馬汽船株式会社（船舶管理会社、A社） 199.99m×32.26m×25.28m、鋼 ディーゼル機関、14,280kW、平成21年12月 （写真1 参照） <div data-bbox="699 1361 1273 1794" data-label="Image"> </div> <p style="text-align: center;">写真1 本船</p>
乗組員等に関する情報	船長（フィリピン共和国籍） 53歳 締約国資格受有者承認証 船長（日本国発給） 交付年月日 2024年3月15日 （2029年3月14日まで有効）
死傷者等	なし

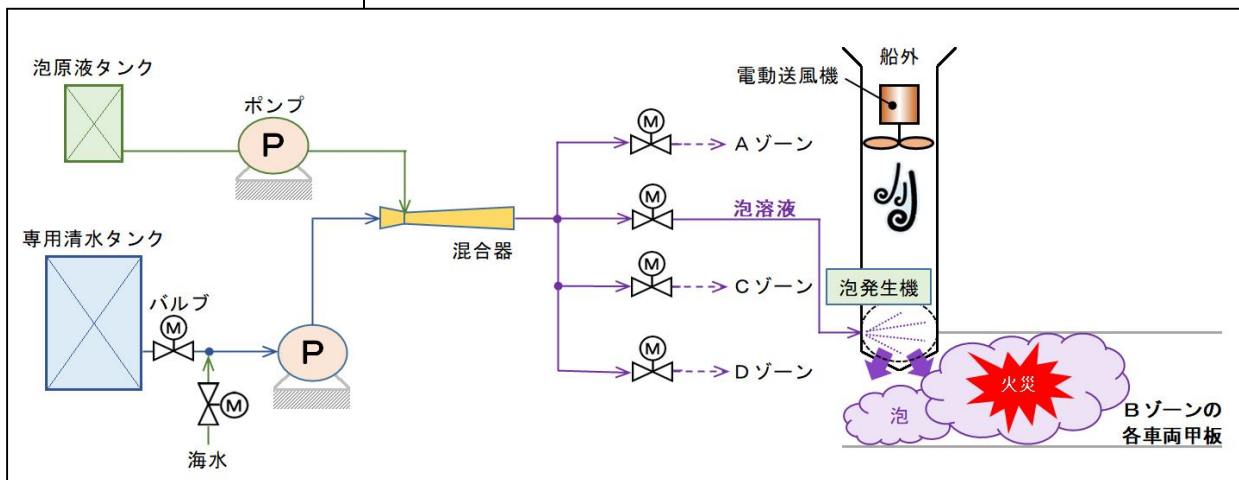
図2 本船の固定式高膨張泡消火装置の概要

本船の固定式高膨張泡消火装置は、ポンプで加圧された泡原液（合成界面活性剤）が別のポンプで加圧された清水又は海水と混合されて約50倍に希釈された泡溶液となり、泡溶液が車両甲板内に設置された泡発生機に送られ、同発生機内で噴霧された泡溶液が空気と混ざって体積比約900倍に膨張して泡になるとともに、電動送風機によって車両甲板内に泡を押し込んで充填し、窒息及び冷却消火させるものであった。（図2参照）

<p>本船の固定式高膨張泡消火装置は、本船が加入する船級協会の規則等に基づき設計されており、装置を始動して1分以内に発泡を開始し、10分以内に消火対象区画を完全に充填する。また、泡消火剤の放出開始前に消火対象区画において約20秒間の可視可聴警報装置が作動する。</p>
<p>分析</p> <p>乗組員等の関与 船体・機関等の関与 気象・海象等の関与 判明した事項の解析</p>	<p>なし</p> <p>あり（積荷）</p> <p>なし</p> <p>本船は、南シナ海を航行中、車両甲板から出火したものと考えられる。</p> <p>本船の車両甲板内は、蛍光灯が常時点灯されていたが、これまで照明系統の絶縁抵抗値に異常はなく、火災発生前に絶縁低下警報が鳴っていなかったこと及び喫煙禁止区域になっていたことから、電気設備からの出火及び喫煙による出火の可能性は低く、車両から出火したものと考えられる。</p> <p>本船は、3番車両甲板の2番ホールドの煙感式火災探知器が火災を探知したこと及び2番車両甲板の2番ホールドの車両の損傷が最も激しかったことから、2番車両甲板又は3番車両甲板の2番ホールドの車両から出火して、付近の車両に延焼した可能性があると考えられる。</p> <p>火災被害にあった車両の詳細な仕様について情報が得られなかったことから、出火状況については明らかにすることができなかった。</p>
<p>原因</p>	<p>本事故は、本船が南シナ海を航行中、車両甲板の車両から出火したことにより発生したものと考えられる。</p>
<p>再発防止策</p>	<p>今後の同種事故等による被害の軽減に役立つ事項として、次のことが考えられる。</p> <ul style="list-style-type: none"> ・自動車運搬船の船舶所有者等及び乗組員は、電気自動車等車種に応じた消火法について、最新の知見に基づいて、マニュアルを随時改訂し、訓練を積み重ねること。 ・自動車運搬船の所有者は、車両等からの出火を早期に検知し、初期消火を迅速かつ的確に実施できるよう、熱や煙の感知装置に加えて火災検知用の監視カメラを設置することが望ましい。
