船舶事故調査報告書

令和8年3月4日

運輸安全委員会（海事専門部会）議決

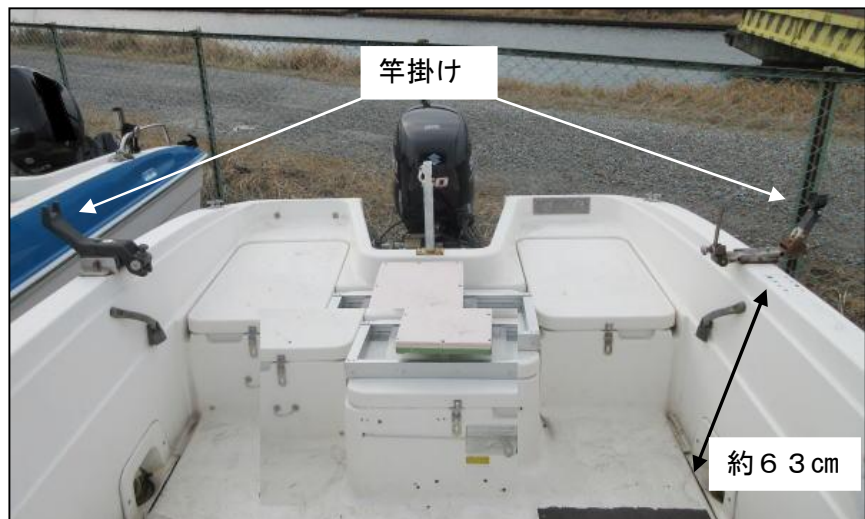
写真2 本船（船尾部）

- ① 船体に衝突痕などの損傷は認められなかった。
- ② 船尾部ブルワークの高さは、甲板上約63cmであった。
- ③ 落水時に船上に復帰するための固定梯子が船尾部右舷側に装備されていた。
