船舶事故調査報告書

| 事故種類 | 衝突（防波堤） |
| 発生日時 | 令和7年10月18日 06時35分頃 |
| 事故の概要 | 漁船幸祐丸は、帰航中、防波堤に衝突した。 幸祐丸は、船長が負傷し、船首部外板に亀裂を生じ、また、防波堤に擦過傷を生じた。 |

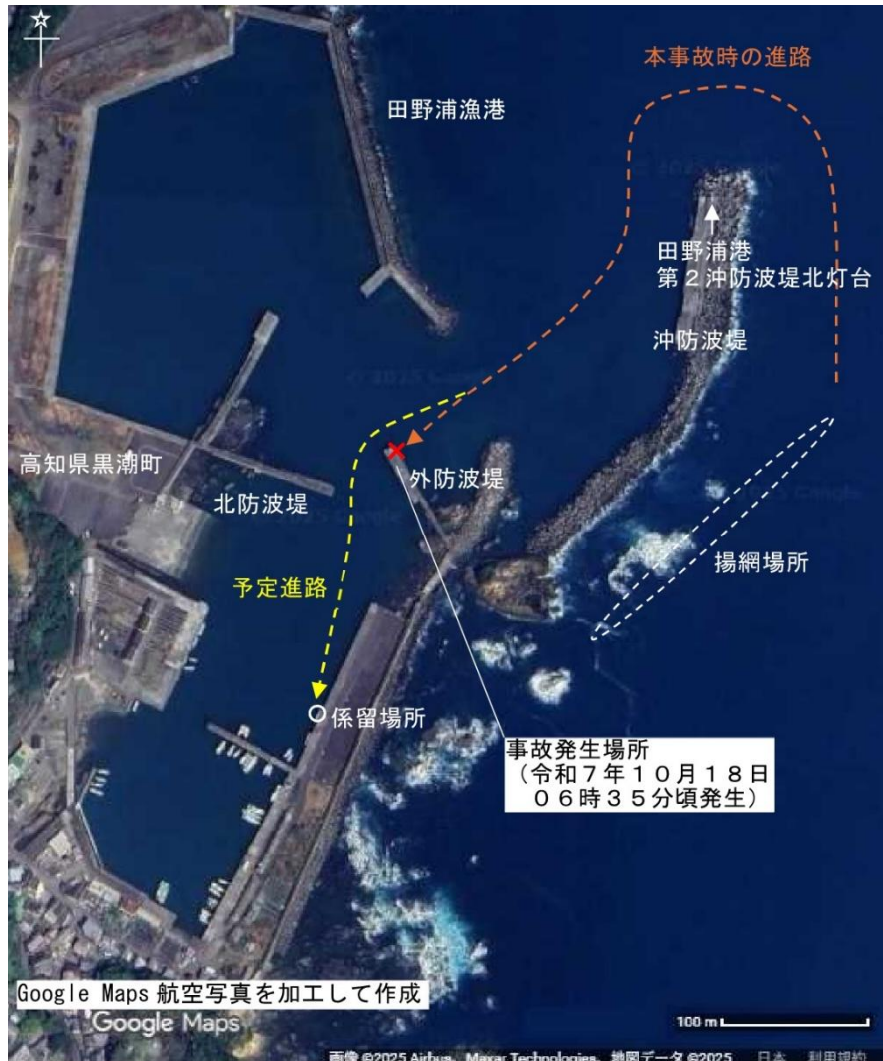
図1 推定航行経路図

おり沖防波堤、外防波堤及び北防波堤と定義する。(図1参照)

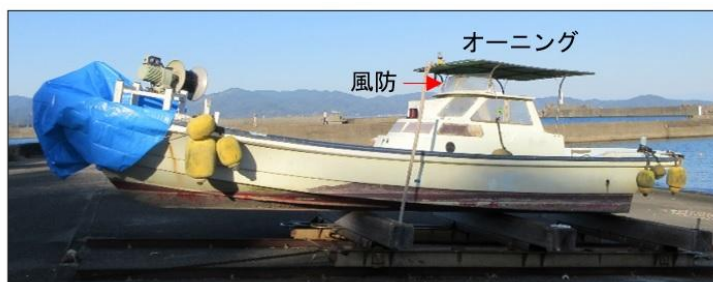
写真1 本船

船長は、揚網を終え、係留場所に戻ることにし、操舵区画内のエンジンケーシングに腰を掛け、乗組員を前部甲板に配置して刺し網から漁獲物(いせえび)を外す作業に当たらせ、06時30分頃、約10～20km/hの速力(船長の体感による対地速力、以下同じ。)で、舵輪による手動操舵で帰航を開始した。(写真1～写真3参照)

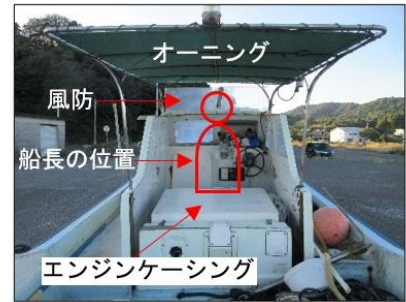
写真3 操舵区画

本事故当時は早朝で湿度が高く、本船の操舵区画の船首方に設置されていた風防に結露による曇りが生じていたので、船長は、帰航開始時に手が届く内側をタオルで拭いていたものの、航行中に再び曇りが生じ、船首方が見えにくい状態となっていた。

| その他の事項 | <p>(1) 操舵区画に関する情報</p> <p>操舵区画の前方に死角はなかった。</p> <p>操舵区画の前方には、厚さ約5mmの2枚の亚克力板による幅約110cm、高さ約30cmの風防が設置されていた。2枚の亚克力板の中央部には、風の吹き込みを防ぐためにテープが貼られており、中央部付近に見通しの悪い箇所があった。また、風防は、本船進水時から約40年間交換されずに使用されていたので、微細な傷や割れによってやや不鮮明な状態であった。</p> <p>船長がエンジンケーシングに腰を掛けた状態での目線の高さは、風防中央部よりやや下方であった。また、操舵区画の床から天井となるオーニングまでの高さは約150cmであり、身長約170cmの船長が、風防とオーニングの間（約10cm）から船首方を見通す場合、中腰になる必要があった。</p> <p>(写真4 参照)</p> <p>写真4 風防</p> <p>舵輪及び機関操縦レバーに不具合及び故障箇所はなかった。</p> <p>(2) 乗組員に関する情報</p> <p>船長は、田野浦漁港の出入港の経験が約50年間、本船を操縦した経験が約40年間あった。</p> <p>船長の視力は、眼鏡を掛けた状態で約1.0であった。</p> <p>船長は、自身が田野浦漁港の出入港操船に慣れていたので、乗組員には漁獲物の回収作業のみを任せ、見張りの補助はさせていなかった。</p> <p>船長は、本事故当時、救命胴衣を着用しておらず、乗組員にも救命胴衣を着用させていなかった。</p> <p>(3) 事故発生場所付近に関する情報</p> <p>北防波堤と外防波堤の間の距離は、約43mであった。</p> <p>北防波堤及び外防波堤の水面からの高さは、本事故当時、約2.7mであった。</p> <p>北防波堤及び外防波堤には明暗センサー式の標識灯が設置されていたが、本事故当時は日出後であり、消灯していた。</p> |

| <p>再発防止策</p> | <p>今後の同種事故等の再発防止及び被害の軽減に役立つ事項として、次のことが考えられる。</p> <ul style="list-style-type: none"> ・ 船長は、複数の操船目標を見ながら操船する場合、特定の目標のみに意識を集中し過ぎないようにすること。 ・ 船長は、操舵室の風防や窓ガラスが曇っているなど周囲の状況が正確に確認できない場合、減速したり、一旦停船して風防等の曇りを除去したり、姿勢を変えたりして、周囲の状況を適切に確認しながら操船すること。また、気温や湿度に応じて、風防や窓ガラスにあらかじめ曇り止め剤を塗布しておくことが望ましい。 ・ 船長は、船舶事故発生時には速やかに海上保安庁に通報すること。 ・ 小型船舶の乗船者は、暴露甲板上では救命胴衣を着用すること。 |

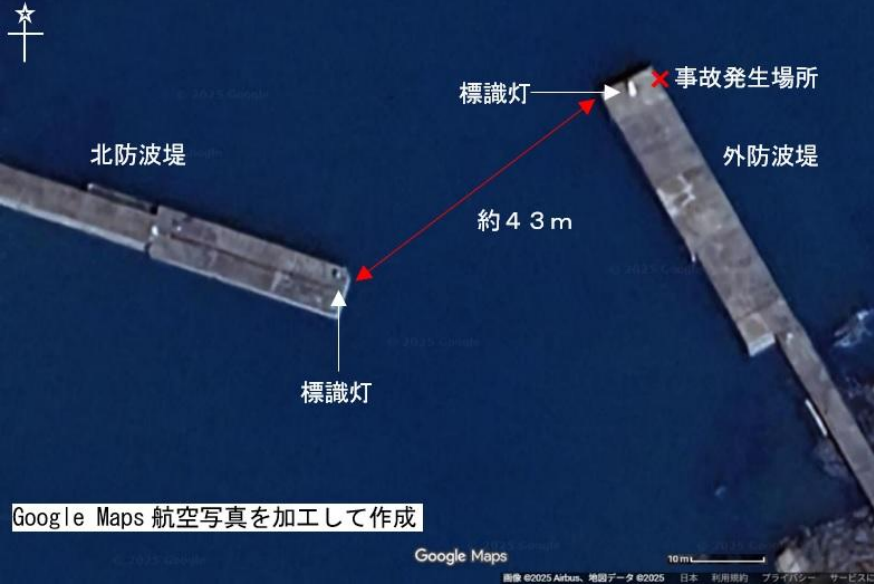
| | <p>(写真5 参照)</p> <p>写真5 事故発生場所付近</p> |

| <p>原因</p> | <p>本事故は、本船が田野浦漁港内の係留場所に向けて帰航中、船長が、風防に結露による曇りが生じて船首方の見通しが悪い状況下、適切な見張りを行っていなかったため、外防波堤に接近していることに気付かず、本船が外防波堤に衝突したものと考えられる。</p> |
