# 船舶事故調査報告書

令和8年3月4日

運輸安全委員会（海事専門部会）議決

事故種類	衝突
発生日時	令和7年11月13日 10時20分頃
発生場所	兵庫県淡路市室津港西方沖 尾崎港西防波堤灯台から真方位304° 1.35海里（M）付近 （概位 北緯34° 30.7′ 東経134° 50.1′）
事故の概要	漁船 <sup>えびす</sup> 戎丸は、北進中、また、プレジャーボートなぎさ丸は、船首を東方に向けて漂流中、両船が衝突した。 なぎさ丸は、船長が負傷し、右舷船首部外板の破口等を生じ、また、戎丸は、推進器翼の曲損等を生じた。
事故調査の経過	令和7年11月18日、本事故の調査を担当する主管調査官（神戸事務所）ほか1人の地方事故調査官を指名した。 原因関係者から意見聴取を行った。
事実情報 船種船名、総トン数 船舶番号、船舶所有者等 L×B×D、船質 機関、出力、進水等	A 漁船 戎丸、6.84トン HG2-3688（漁船登録番号）、個人所有 12.00m（Lr）×2.90m×0.83m、FRP ディーゼル機関、308.9kW、昭和55年10月13日 第260-49640号（船舶検査済票の番号） B プレジャーボート なぎさ丸、5トン未満 260-40188兵庫、個人所有 6.17m（Lr）×1.93m×0.51m、FRP ディーゼル機関、54.4kW、平成11年7月
乗組員等に関する情報	A 船長A 65歳 一級小型船舶操縦士・特殊小型船舶操縦士・特定 免許登録日 昭和57年9月10日 免許証交付日 令和4年5月27日 （令和10年3月27日まで有効） B 船長B 85歳 一級小型船舶操縦士・特殊小型船舶操縦士・特定 免許登録日 平成16年11月4日 免許証交付日 令和6年1月22日 （令和11年11月3日まで有効）
死傷者等	A なし

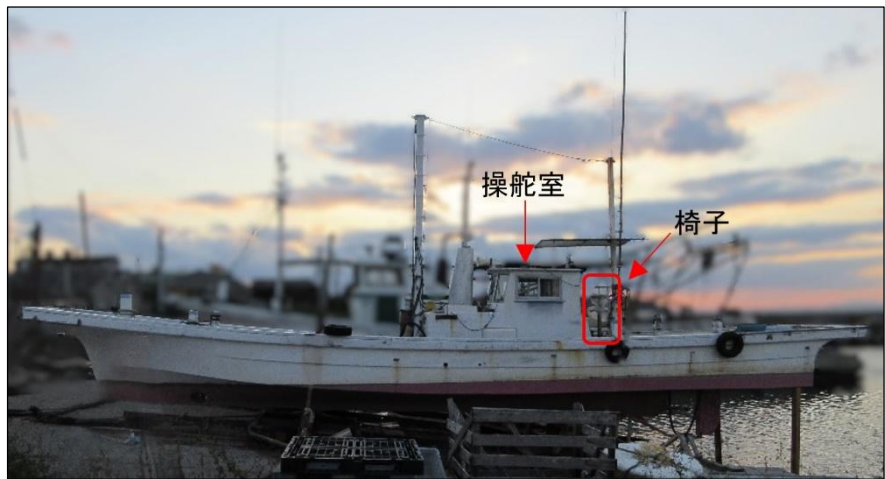
写真1 A船（左舷側）

A船は、約10kn以上の速力で船首が浮上して、船首方に見張りの支障となる死角が生じ、12～13knの速力のときに最も船首が浮上し、約19knの速力では若干下がるものの停泊時よりも約50～60cm船首が浮上した状態であった（船首浮上に至る速力と浮上の幅は船長の体感による）。

船長Aは、船首が浮上して死角が生じていることに気付いていたが、北進開始前、死角が生じていない状態で船首方に他船を視認しなかったため、航行の支障となる他船はいないと思い、船首を左右に振ったり、操舵室外の操縦席に移動して前方を確認したりするなどの死角を解消する見張りを行わなかった。

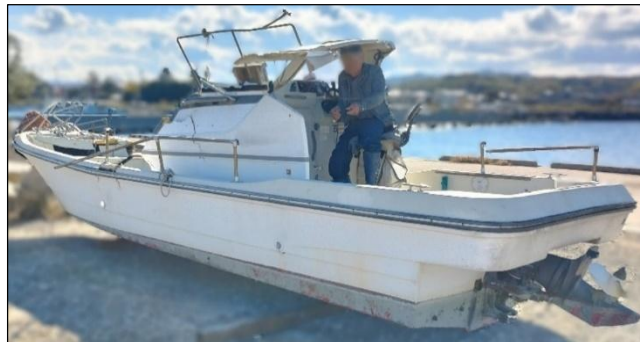
写真2 船長Bの姿勢（再現）

船長Bは、B船の船首を東方に向けて主機操縦レバーを中立の位置として漂泊し、周囲を確認したところ、他船を視認しなかった。船長Bは、魚群探知機を作動させ、体を左舷正横に向けて操縦席に腰を掛け、09時50分頃、左舷方から釣り竿を出し、タイラバと呼ばれる疑似餌を使用した鯛釣りを開始した。（写真2参照）

このため、船長Bは、釣り竿を出していた左舷方の見張りは行っていたが、自身の背中側となる右舷方の見張りは行わずに釣りを続けていたところ、突然船体に衝撃を感じて、体を操縦席前方の舵輪に打った。

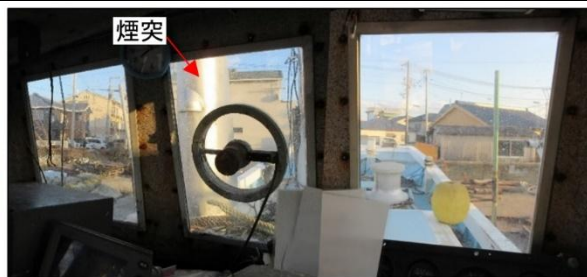
写真6 操舵室内右舷側の操縦席からの  
船首方の見通し  
(3枚の写真を貼り合わせたもの)

船長Aは、A船の操船中、船首浮上によって見張りを行う上で死角が生じることを認識していたが、北進開始前に船首方に他の船舶を視認していなかったことから、北進開始時点で前路に航行の支障となる他船はいないと臆断していたものと考えられる。

これによって、船長Aが、死角を解消するために、船首を左右に振ったり、操舵室外の操縦席に移動したりするなど周囲の見張りを適切に行わないまま、A船はB船と衝突したものと考えられる。

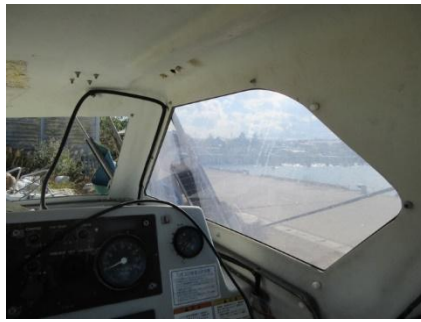
写真8 B船操縦席からの  
右舷船首方の見通し

船体中央部に操舵区画が配置され、操舵区画の後方に操縦席が設置されていた。操縦席からの右舷船首方及び右舷正横の見通しは良好であり、死角はなかった。
