# 船舶事故調査報告書

事故種類	乗揚
発生日時	令和6年10月3日 00時14分頃
発生場所	島根県松江市美保関漁港北東方沖 美保関灯台から真方位302° 410m付近 (概位 北緯35° 34.2′ 東経133° 19.3′)
事故の概要	漁船第八十八興洋丸は、南南西進中、岩場に乗り揚げた。 第八十八興洋丸は、船底外板の破口等を生じた。
事故調査の経過	令和6年10月8日、本事故の調査を担当する主管調査官（広島事務所）ほか1人の地方事故調査官を指名した。 原因関係者から意見聴取を行った。
<b>事実情報</b> 船種船名、総トン数 船舶番号、船舶所有者等 L×B×D、船質 機関、出力、進水等	漁船 第八十八興洋丸、145トン 143451、株式会社山北鮮魚センター 39.50m×6.80m×3.10m、鋼 ディーゼル機関、735kW、平成31年3月 (図1 参照)

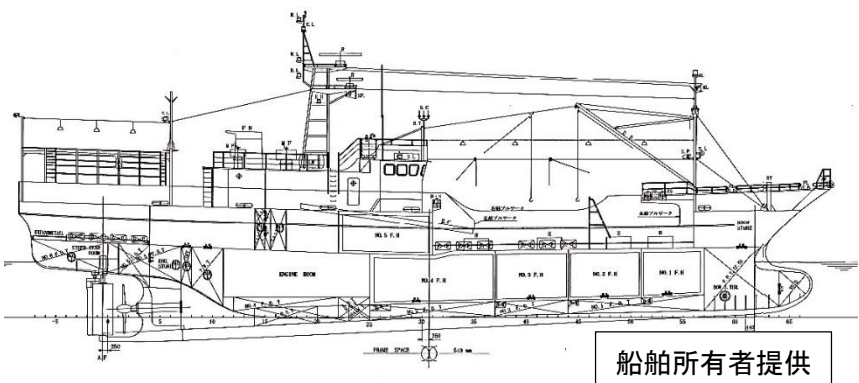
<p style="text-align: right;">船舶所有者提供</p>
	<p>図1 本船の形状（一般配置図）</p>
乗組員等に関する情報	船長 39歳 五級海技士（航海） 免許年月日 平成26年9月1日 免状交付年月日 令和6年8月19日 免状有効期間満了日 令和11年8月31日 乗組員A 63歳
死傷者等	重傷 1人（乗組員A）

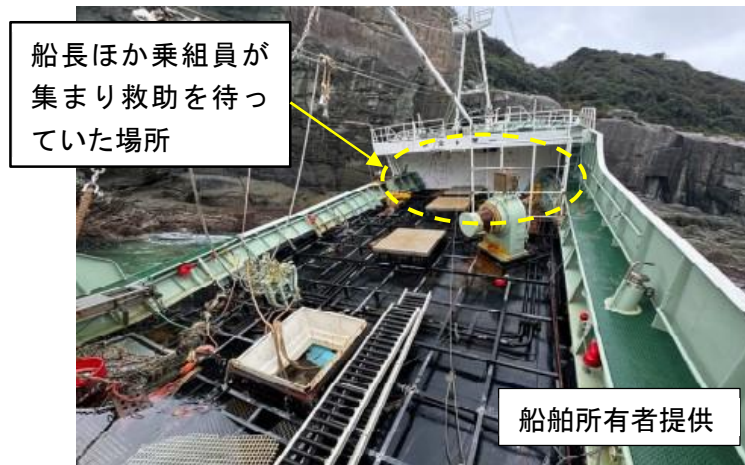
船首部で救助を待っていた乗組員Aは、船首部に置いてあったコンテナの角に体が数回当たり胸部等に痛みを覚えた。(写真2参照)

写真2 本船の甲板上的の様子(本事故の後日)

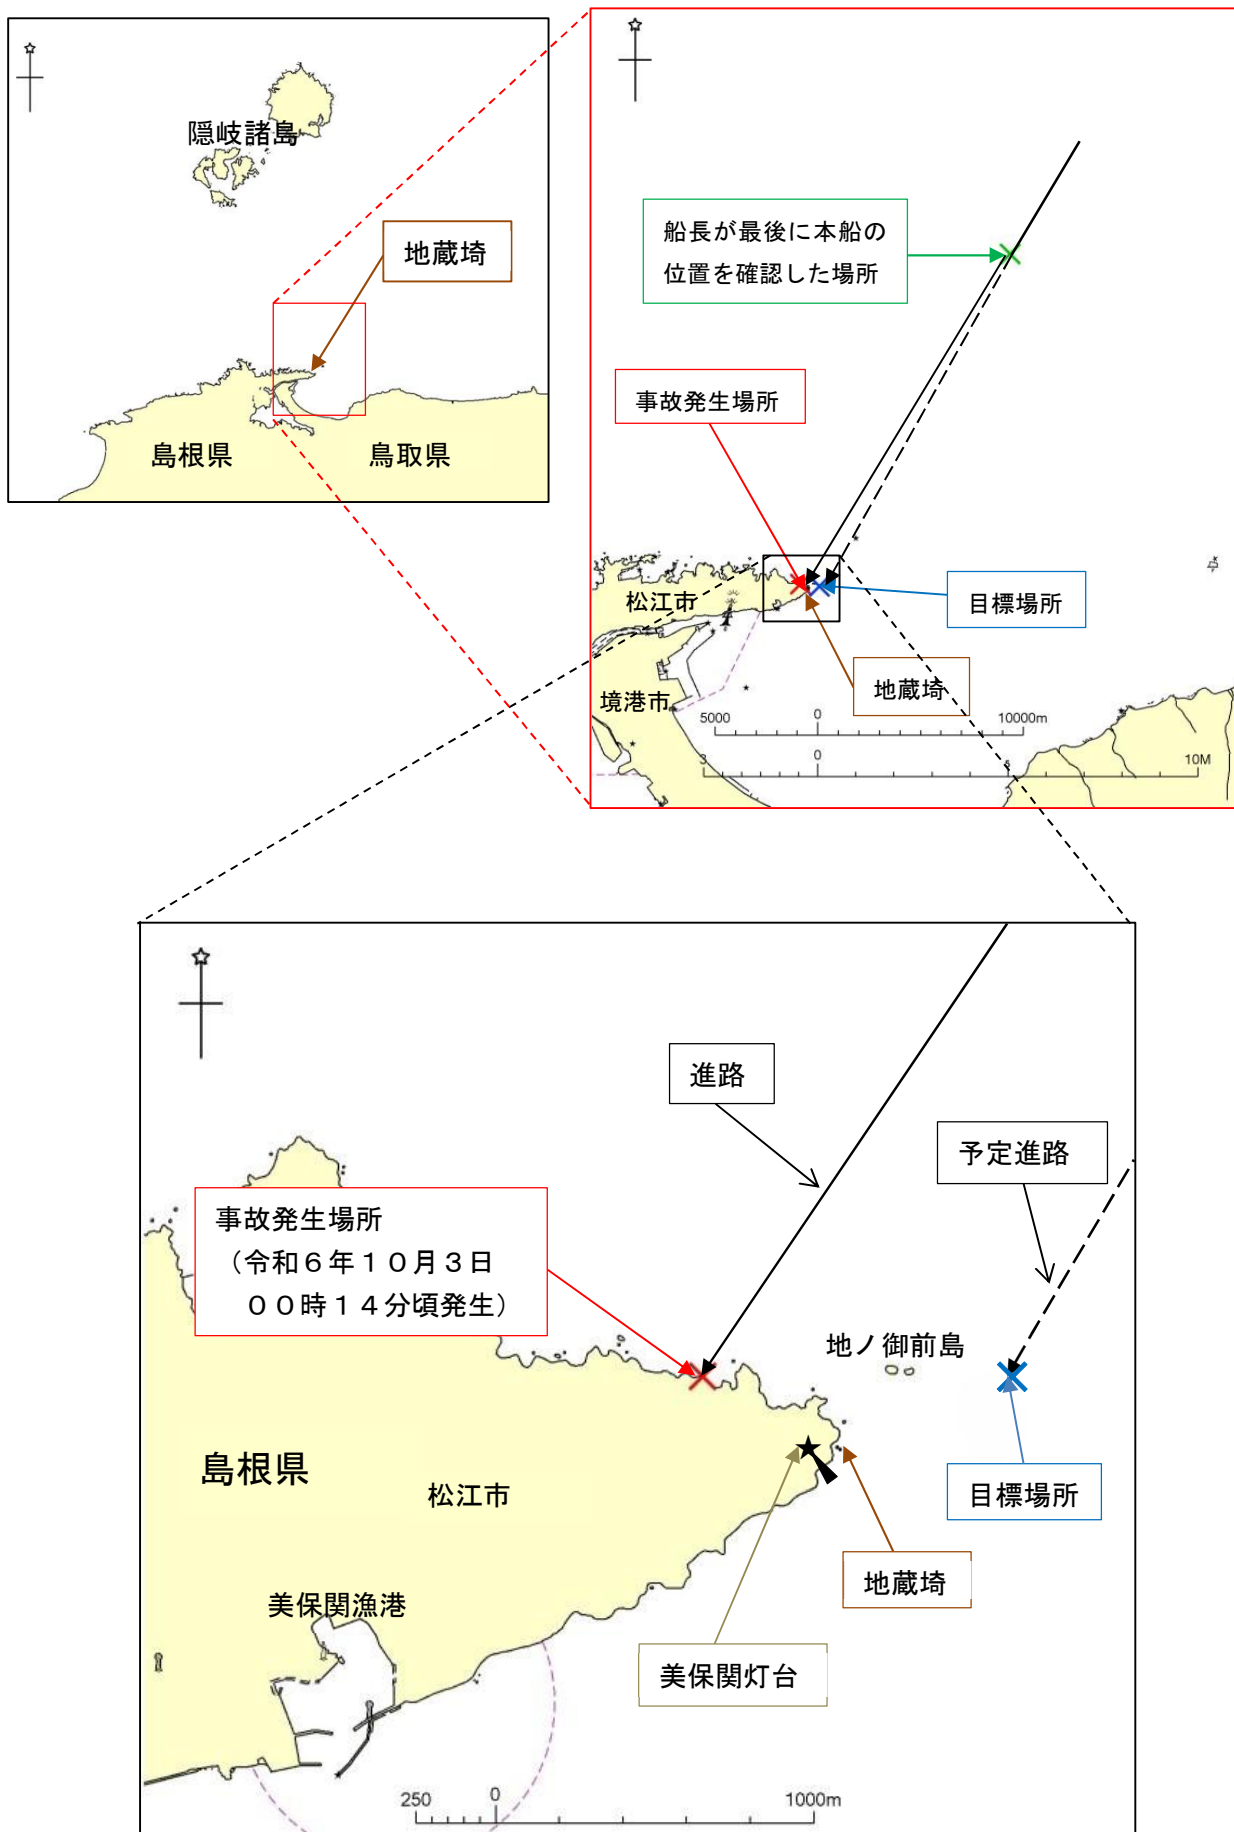
付図1 事故発生経過概略図

本船の周辺には油膜や油臭が確認されたので、鳥根県漁業取締船等による航走攪拌作業が行われた。本船は、しばらくの間、美保関漁港北西方の岩場に乗り揚げた状態であったが、海況悪化によって沈没した。
